# Tilstandsrapport

Tomannsbolig

Havengvegen 19 , 7350 BUVIKA

Befaringsdato: 27.01.2026

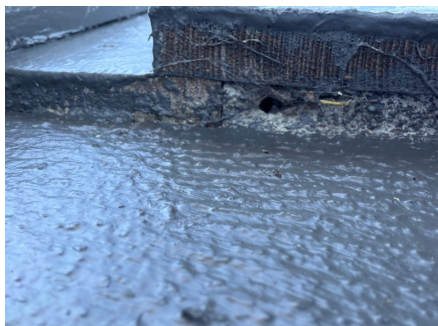
- Det er ingen eller liten lufting i nedre kant av kledning mot grunnmur.
- Det er påvist spredte råteskader i bordkledningen.
- Det er avvik:

På husets værutsatte veggflater bærer kledningen preg av å være noe værslitt som en konsekvens av tidvis nedfukting og soltørking. På slike fukt og værutsatte veggflater må det påregnes hyppigere vedlikeholdsintervall. Videre har enkelte bord synlige fuktskader i nedre del.

Det anmerkes også at panelet ikke er etablert med luftet utførelse. Dette er ugunstig da eventuell fukt som kan oppstå i veggen pga inndriv av nedbør og eventuell kondensering, får sen uttørking med påfølgende fare for fuktskade i veggen.

Begrenset lufting.

Vedlikehold av fasader med vask/skraping og beis/maling. Utsifting av enkelte bord er også påregnelig.

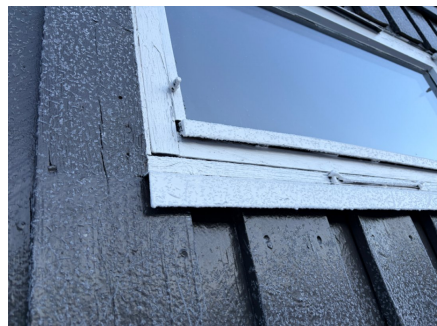
Synlige sprekkdannelse.

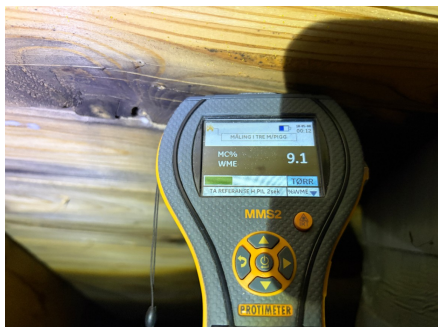
Stedvis misfarginger i taktroet uten å måle forhøyde fuktverdier.

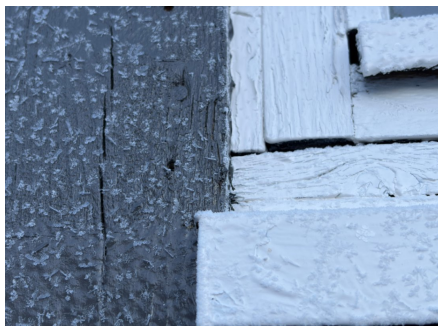
Vinduer og dører fra byggeåret har følgelig aldri messige slitaser. Punktering av glass kan oppstå på grunn av aldri messige slitasje og er følgelig beregnelig på sikt. Dette kan tidvis være vanskelig å påvise.

TG 2 er satt med bakgrunn i alder (isolerglass over 30 år) og det vil være risiko for at vindusglass punkterer.

Synlige slitasjer på utvendig karm

Utskifting av vinduer over 30 år er påregnelig.

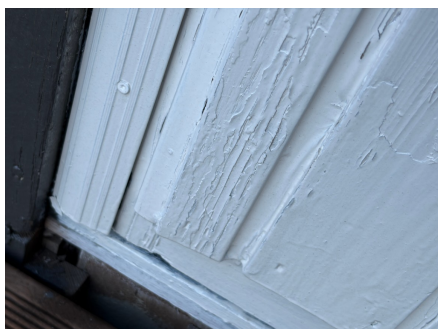
- Karmene i dører er værslitte utvendig og det er sprekker i treverket.

Synlige aldringsmessige slitasjer.

Synlig slitasje på balkongdør.

- Det må påregnes noe vedlikehold og at enkelte dører må skiftes ut.

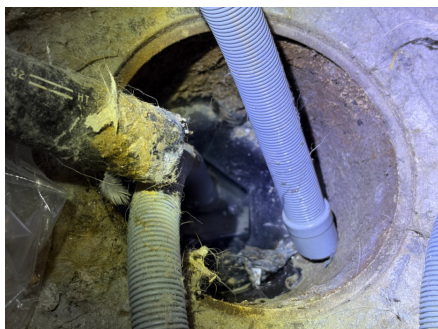
Vaskerommet holder ikke dagens krav til våtrom, men forholdet vil likevel ikke medføre vesentlig risiko for skader. Dette grunnet at rommet ikke er tiltenkt regelmessig bruk av fritt vann på overflater. Vaskerommet vurderes til å utfylle sin funksjon, dagens bruk tatt i betraktning.

Soilsluk fra byggeåret.

Det anbefales en forsiktig bruk og fritt vann på gulvet bør unngås. En oppgradering av rommet er påregnelig.

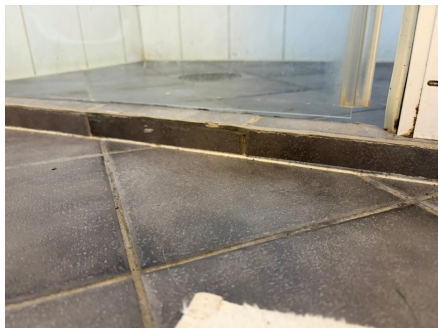
- Det er mulighet for at det kan forekomme vannlekkasje på våtrommet hvor vann ikke vil gå til sluk.
- Det er påvist avvik i krav til høydeforskjell/fall-løsning på våtrommet.

• Eventuelt lekkasjevann fra utstyr utenfor dusjsone vil ikke ha en naturlig vei til sluket. Dette kan føre til at vann samler seg på gulvet og potensielt renner ut av rommet eller trenger inn i konstruksjonen.

Sluket er avgrenset fra resten av rommet.

Det bør etableres slisse / drepsåpning for å gjøre sluket mer tilgjengelig ved eventuelt lekkasje fra øvrige tappesteder i rommet.

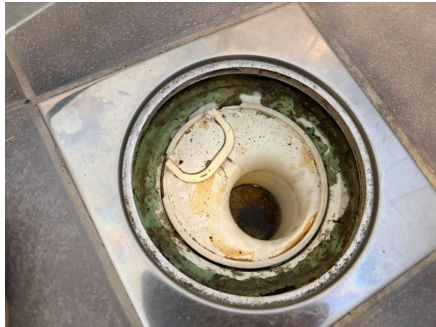
Sluket er et plastsluk og ingen tegn på skader blir registrert. Kontrollen er følgelig begrenset og det forventes da at membran er benyttet som fuktsikring bak og under flis og er påført på en fagmessig god måte etter leggeanvisning.

Tilstandsgrad 2 er satt med bakgrunn i alder på tettesjikt og derav økt risiko for lekkasjer.

- Sluket må sjekkes og rengjøres jevnlig.
- Overvåk tilstanden jevnlig. For å få tilstandsgrad 0 eller 1 må slukløsningen skiftes ut og sannsynligvis må også membransjiktet skiftes/utbedres. Det er imidlertid vanskelig å si noe om tidspunktet for når dette er nødvendig.

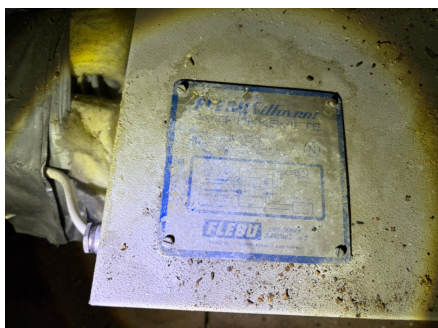
Eldre aggregat plassert på kaldloft.

Utskiftinger/ service anbefales selv om anlegget fungerer pr. dato.

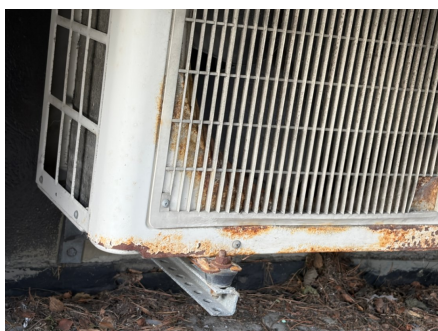
Forventet levetid på en varmepumpe er ca 12 - 15 år. Med bakgrunn i alder vil det være risiko for feil på anlegget, eller at anlegget ikke fungerer optimalt, og som krever utbedring/utskifting. Videre er det noe spor etter rust på utedel.

- Det er ikke behov for utbedringstiltak siden varmesentralen fungerer i dag, men ut ifra alder kan skader plutselig oppstå på eldre anlegg.
