Havengvegen 19, 7350 BUVIKA

**Lekker familiebolig med flott  
utsikt og fine uteområder |  
Betydelig oppgradert i nyere tid |  
Garasje og carport**

**Salgsobjekt:** Tomannsbolig  
**Eierform:** Eiet  
**Byggeår:** 1975  
**BRA-i/BRA Total** 193/216 kvm  
**Tomtstr.:** 792.1 kvm  
**Soverom:** 4  
**Antall rom:** 5  
**Gnr./bnr.** Gnr. 4, bnr. 64  
**Oppdragsnr.:** 1710260025

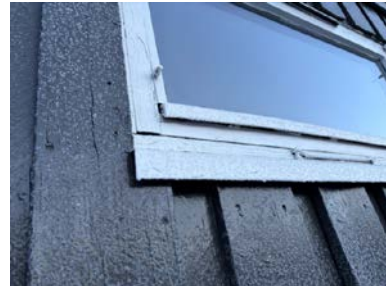
- Det er ingen eller liten lufting i nedre kant av kledning mot grunnmur.
- Det er påvist spredte råteskader i bordkledningen.
- Det er avvik:

På husets værutsatte veggflater bærer kledningen preg av å være noe værslitt som en konsekvens av tidvis nedfukting og soltørking. På slike fukt og værutsatte veggflater må det påregnes hyppigere vedlikeholdsintervall. Videre har enkelte bord synlige fuktskader i nedre del.

Begrenset lufting.

Synlige sprekkeformasjoner.

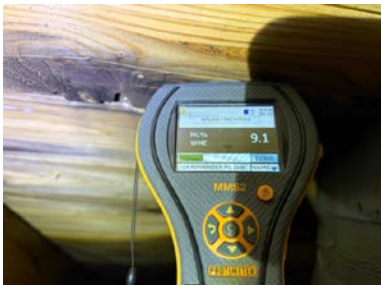
Det var ingen tegn til lekkasjer på befaringsdagen eller vesentlige kondensskader utover normale misfarginger på bordtaket. Takkonstruksjonen vurderes med bakgrunn i overnevnte å være i god stand. Det gjøres likevel oppmerksom på at senter-avstand mellom takstoler er på ca. 80 cm, mot normalt 60 cm.

Stedvis misfarginger i taktroet uten å måle forhøyde fuktverdier.

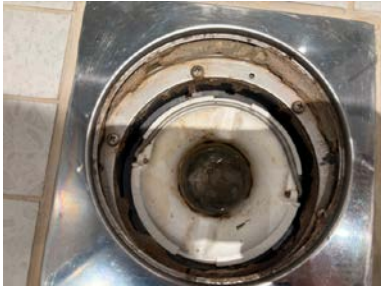
Sluket er et plastsluk og ingen tegn på skader blir registrert. Kontrollen er følgelig begrenset og det forventes da at membran er benyttet som fuktsikring bak og under flis og er påført på en fagmessig god måte etter leggeanvisning.

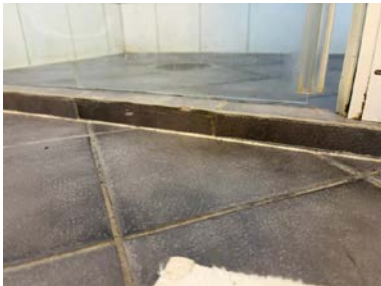
- Eventuelt lekkasjevann fra utstyr utenfor dusjsone vil ikke ha en naturlig vei til sluket. Dette kan føre til at vann samler seg på gulvet og potensielt renner ut av rommet eller trenger inn i konstruksjonen.

Sluket er avgrenset fra resten av rommet.

Det bør etableres slisse / drensåpning for å gjøre sluket mer tilgjengelig ved eventuelt lekkasje fra øvrige tappesteder i rommet.

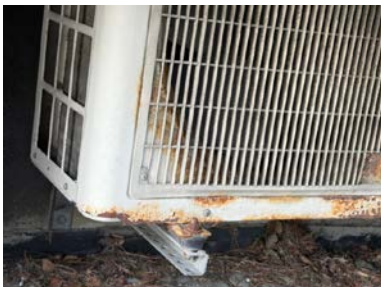
- Det er ikke behov for utbedringstiltak siden varmesentralen fungerer i dag, men ut ifra alder kan skader plutselig oppstå på eldre anlegg.
