# Tilstandsrapport - NS 3600

## Tore Hunds vei 51 0576 Oslo

Rune Kristiansen Takst AS  
Tore Hunds vei 51. Oppdrag 25085

Rapport kode: 611769  
Opprettet: 18.06.2025  
Utskrift: 29.08.2025

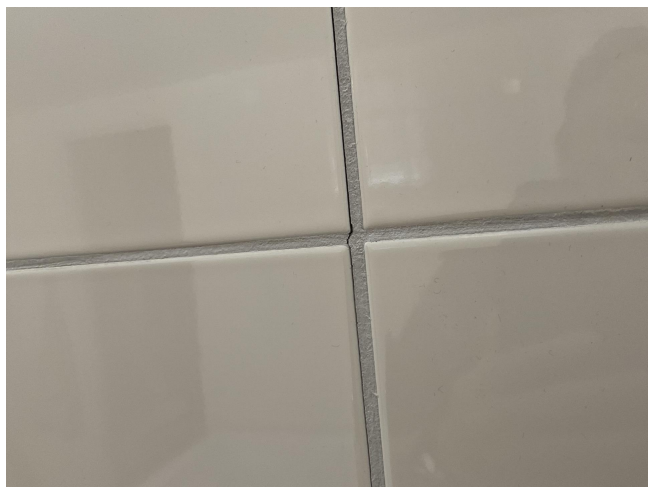
På yttervegg ble det flere steder registrert horisontale riss/sprekker i flisfuger.

Disse rissene/sprekkene er ikke i dusjonen, så de vil ikke påvirke badets tetthet..

Avviket er i grenseland mellom TG-2 og TG-3.

Konsekvens: Sprekker i yttervegg kommer fra bevegelse i konstruksjonen. Forholdet kan utvikle seg videre med ytterligere oppsprekking. Om det har gjort skade på tettesjikt er ikke mulig å konstatere.

Sprekker i vegg under vindu. ikke i våtsone.

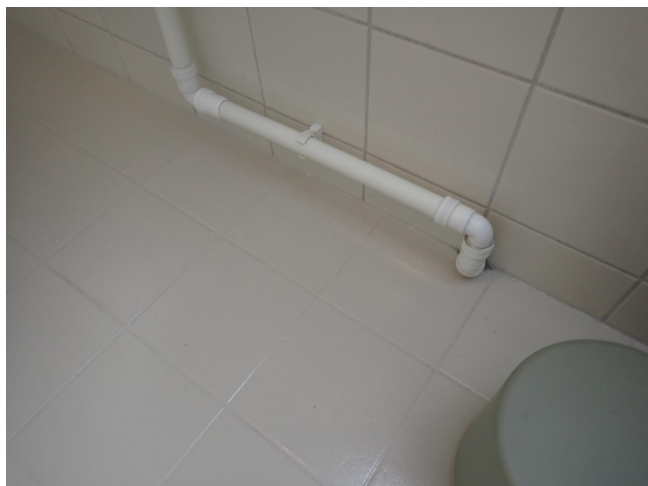
Konsekvens: Hvis det ikke er tilfredsstillende membran/fuktsikring, kan dette føre til fuktskader. Selv om badet er i kjeller.

Usikker membran-løsning ved rør-gjennomføring.

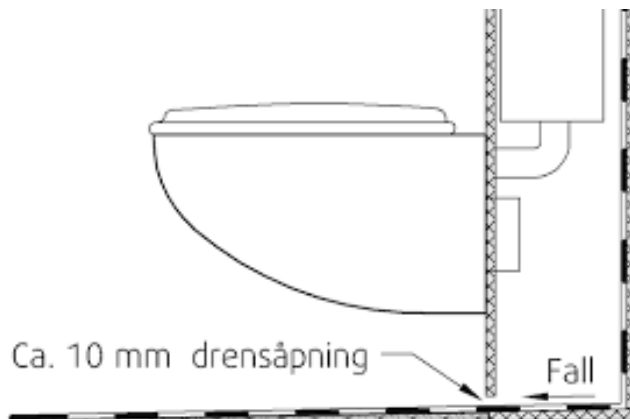
Prinsippet er at lekkasjevann fra vann-installasjoner, i dette tilfellet klosett-sisternen, skal synliggjøres ved en evt. lekkasje.

Konsekvens: Evt. lekkasje fra sisternen vil ikke bli oppdaget, og kan føre til bygningsskade.

Ca. 10 mm drensåpning  
Vanlig måte å montere innbygget sistene med drensåpning.

Det er ikke bare å anordne en spalte i overgang gulv/vegg, da det er usikkert hvordan membran på vegg/gulv er utført. Og om innkassingen er innvendig fuktsikret.

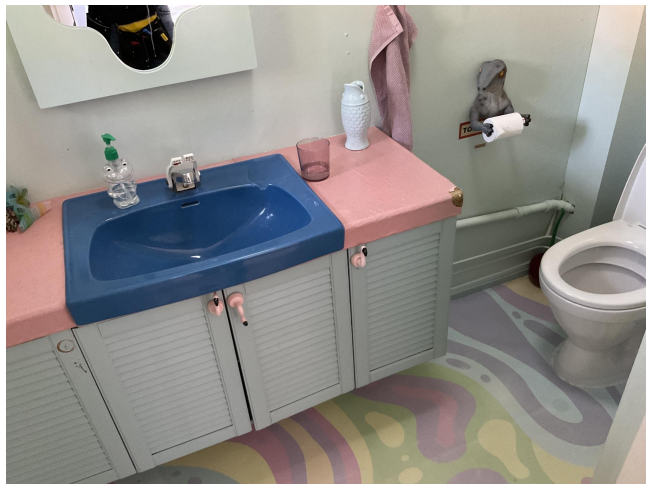
Eldre sanitærutstyr.

Omfang av evt. oppussing/modernisering, må vurderes av ny eier.

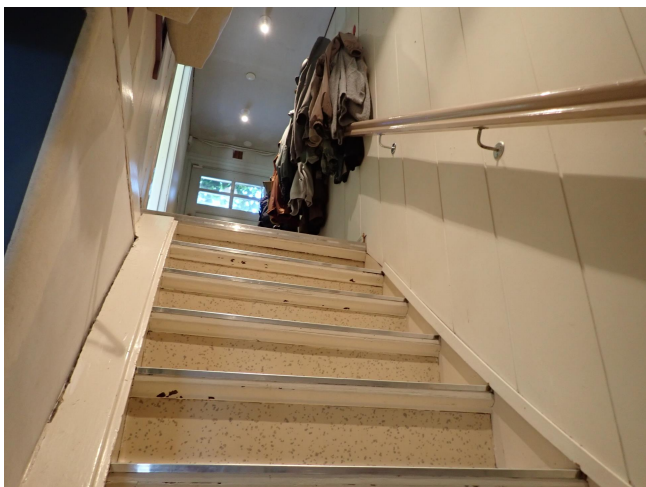
Trappe fra kjeller. Manglende håndløper på vegg.

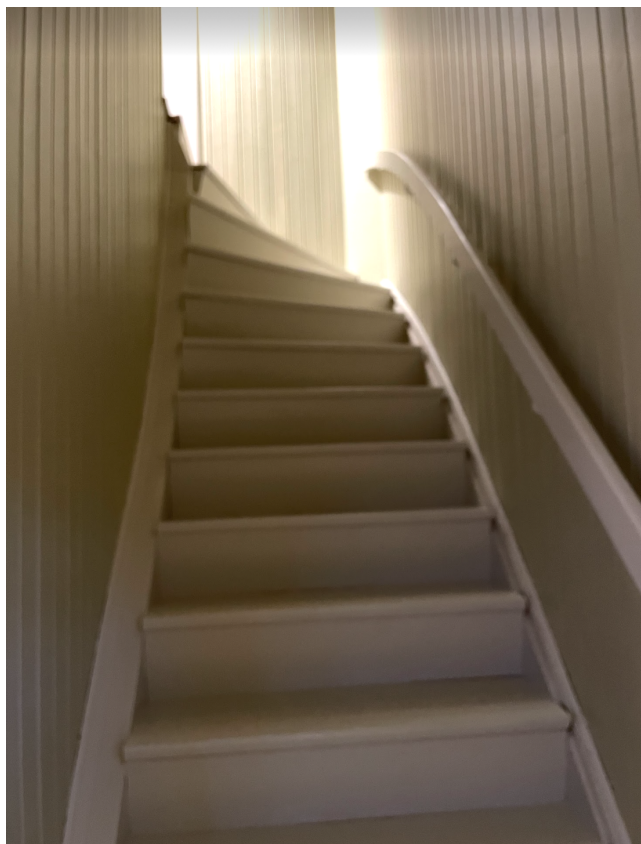
Trapp fra 1. etg. og til 2. etg. Manglende håndløper på vegg.

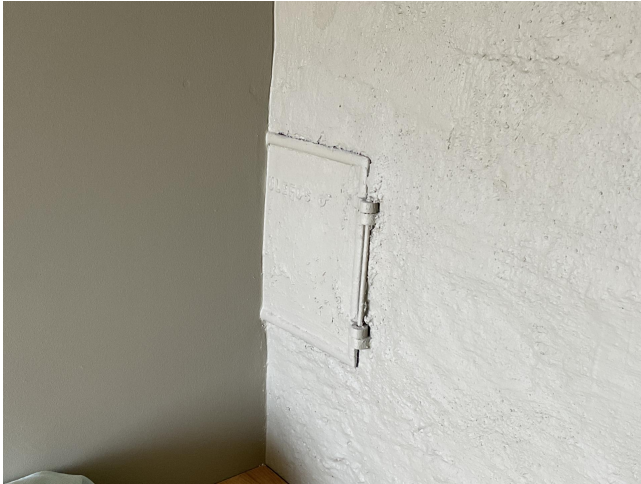
Avvik: Det er registrert avvik med feieluker.

Da det er avvik i forhold til forskriftskrav, blir det satt TG-3 for dette avviket.

Feieluke på loft låst av veggkonstruksjon.

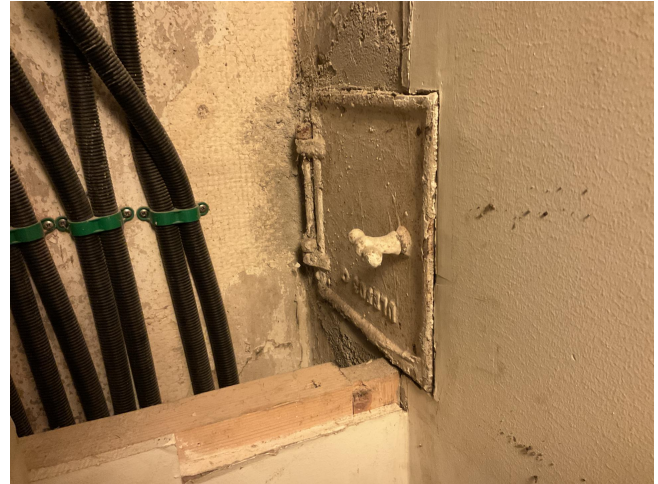
Feieluke i bod i kjeller med kort avstand til brennbart materiale..

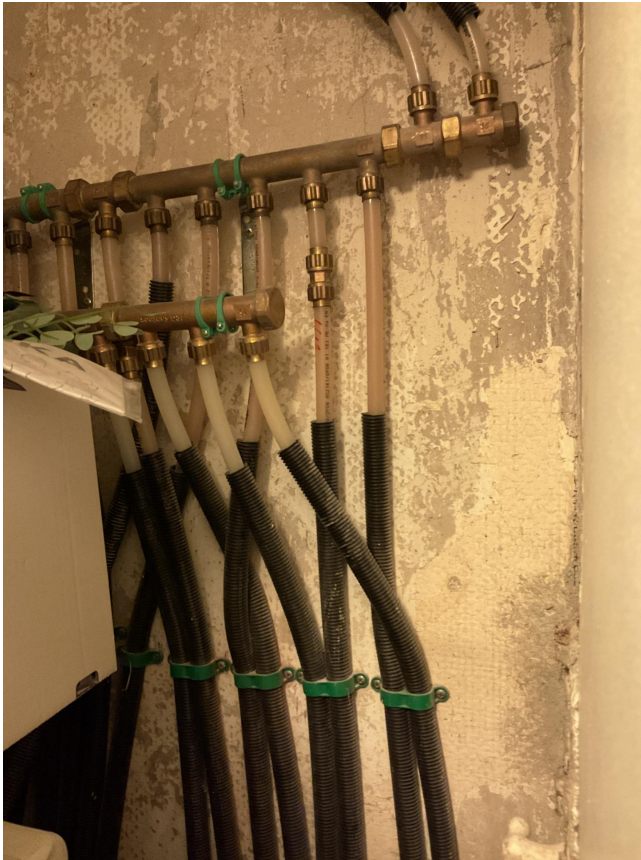
Konsekvens: Evnt lekkasjer vil ikke bli ledet til sluk, og kan forårsake bygningsskade.

Samlestokk for rør-opplegg i bod i kjeller. Plassert i rom uten sluk.

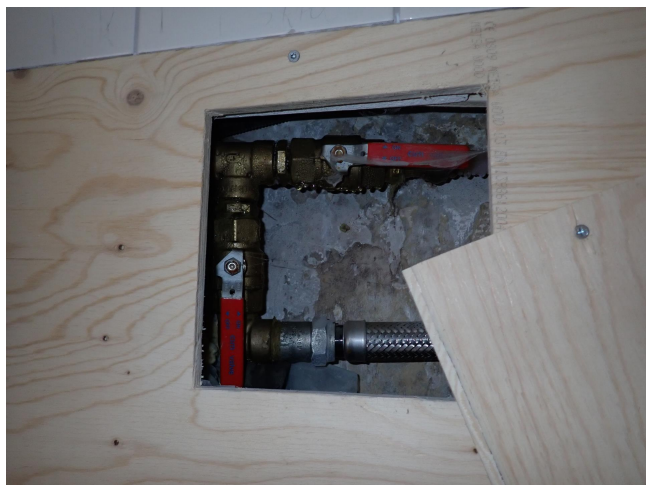
Stoppekran bak luke i vegg i bad.

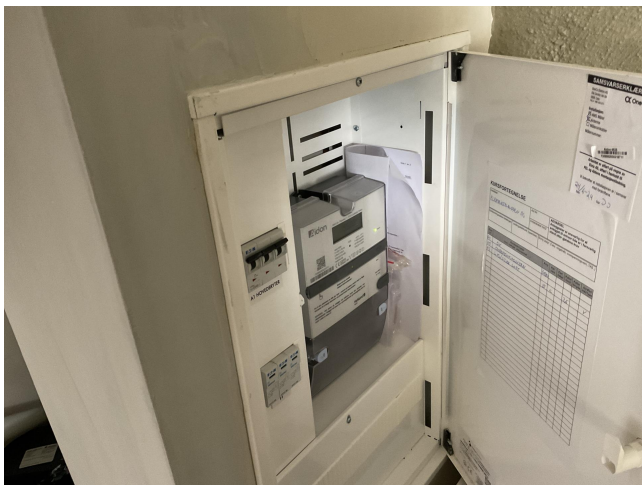
Avvik som utløser TG-2: Det er ikke fremvist samsvarserklæring/dokumentasjon for el-arbeider utført før ombygging av loftet.

Konsekvens: Hvis en slik kontroll avdekker avvik, må det påregnes oppgraderinger av el-anlegg.

Sikringskap på loft.

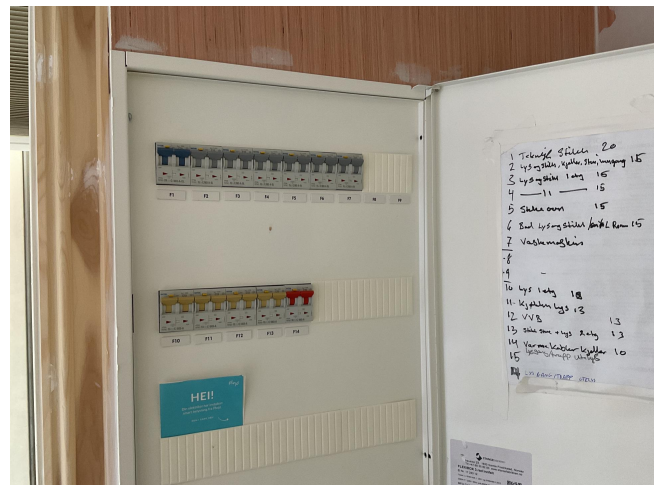
Sikringskap i 2. etg

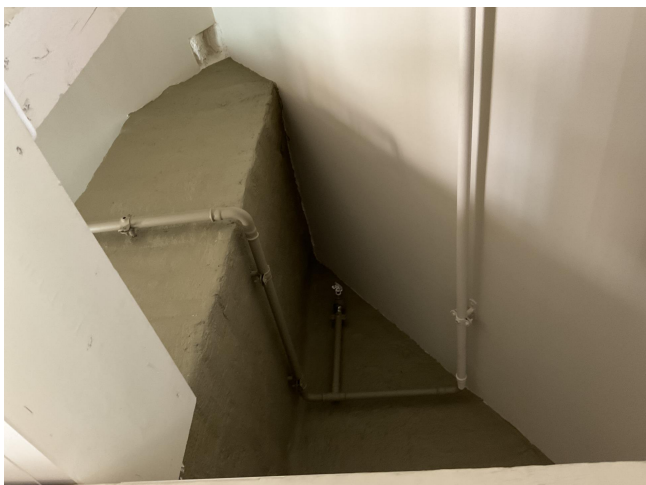
Sprinklet slokkesystem i hele boligen.

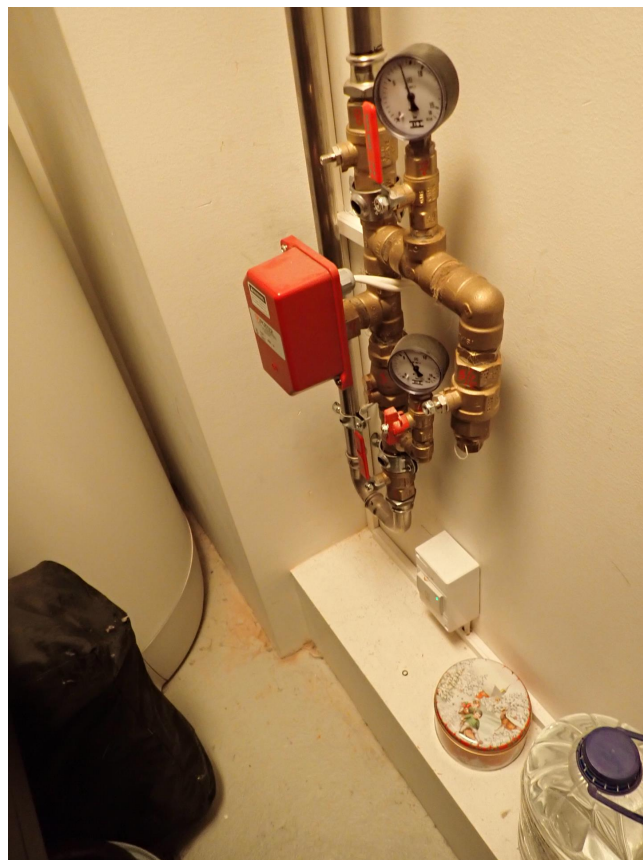
Sentral for sprinkler-system i bod i kjeller.
