# Tilstandsrapport

📍 Solhellinga 43C , 2315 HAMAR

# gnr. 1, bnr. 4224

Rapportdato: 14.01.2026

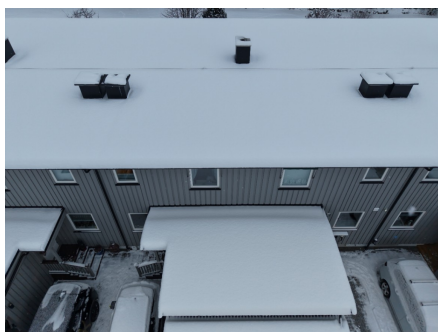
Taktekking var snødekt befaringsdagen, og det var ikke mulig å verifisere materialtype, utførelse eller alder. Forholdet gir begrenset kontrollgrunnlag, og eventuelle slitasjer, skader eller svakheter i takkingen kan ikke vurderes. Dersom forholdet forblir uendret, er det økt risiko for at skjulte feil eller skader i taktekingen ikke avdekkes i tide, med påfølgende risiko for skadeutvikling på undertak og tilstøtende konstruksjoner.

Taktekking var snødekt befaringsdagen

- Det bør foretas nærmere undersøkelser av taktekking når taket er snøfritt.

Taktekking bør kontrolleres når snøforholdene tillater visuell inspeksjon. En slik kontroll vil gi grunnlag for å fastslå materialtype, tilstand og restlevetid, samt eventuelt behov for vedlikehold eller utbedring.

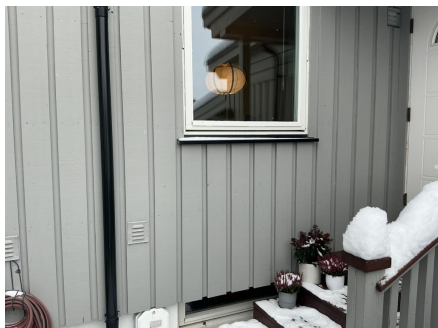
Det er ikke påvist lufting bak utvendig kledning, noe som er vanlig for byggeperioden, men som avviker fra dagens anbefalte løsninger. Det er ved befaringsdag ikke registrert tegn til fuktpåvirkning, råteskader eller annen negativ påvirkning på kledning eller tilstøtende konstruksjoner. Dersom forholdet forblir uendret, er det økt risiko for redusert uttørkingsevne bak kledningen, med påfølgende risiko for skadeutvikling på kledning og veggkonstruksjon over tid.

Boligen er kledd med stående trekledning.

Konstruksjonen bør følges opp over tid med jevnlig visuell kontroll, særlig med tanke på fuktpåvirkning, misfarging eller begynnende råteskader. Ved senere utskifting av kledning anbefales etablering av luftet løsning i tråd med dagens praksis.

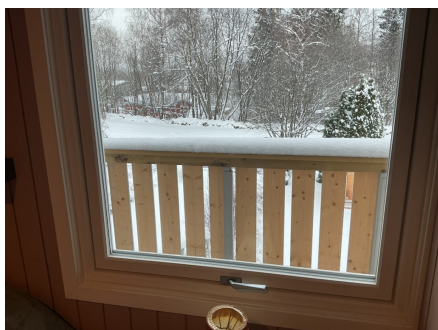
Soveromsvindu tar i karm ved åpning/lukking.

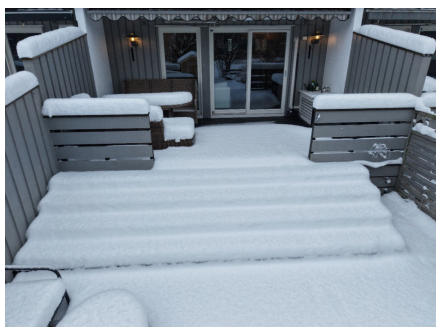
Terrassen var dekket av snø ved befaring, og det har derfor ikke vært mulig å vurdere overflater, konstruksjon eller eventuelle skader. Forholdet gir begrenset kontrollgrunnlag, og skjult slitasje/skader kan ikke utelukkes. Dersom forholdet forblir uendret, er det økt risiko for at eventuelle skader ikke avdekkes i tide, med påfølgende risiko for skadeutvikling på terrassen og tilstøtende konstruksjoner.

Snødekt terrasse.

Terrassen bør kontrolleres når snøforholdene tillater visuell inspeksjon. En slik kontroll vil gi grunnlag for å vurdere tilstand, sikkerhet og eventuelt behov for vedlikehold eller utbedring.

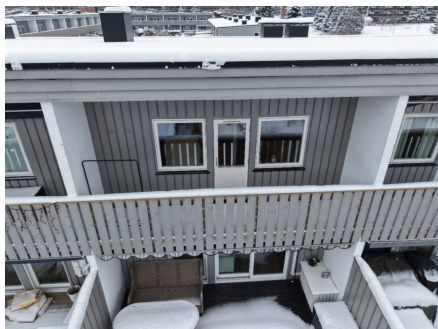
Balkongen var dekket av snø ved befaring, og det har derfor ikke vært mulig å vurdere overflater, konstruksjon eller eventuelle skader. Forholdet gir begrenset kontrollgrunnlag, og skjult slitasje/skader kan ikke utelukkes. Dersom forholdet forblir uendret, er det økt risiko for at eventuelle skader ikke avdekkes i tide, med påfølgende risiko for skadeutvikling på terrassen og tilstøtende konstruksjoner.

Snødekt balkong.

Balkongen bør kontrolleres når snøforholdene tillater visuell inspeksjon. En slik kontroll vil gi grunnlag for å vurdere tilstand, sikkerhet og eventuelt behov for vedlikehold eller utbedring.

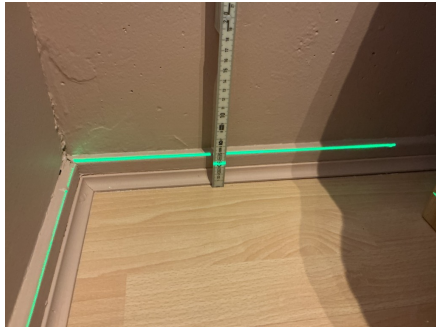
Det er registrert lokalt nivåavvik på ca. 12 mm over 2 meter på soverom, samt et samlet nivåavvik på ca. 19 mm i stue. Det er i tillegg registrert knirk i gulv i flere rom i både 1. og 2. etasje. Forholdene vurderes å være påregnelige ut fra byggets alder og byggeskikk på oppføringstidspunktet (byggeår 1975). Risikoen er i hovedsak knyttet til redusert brukskomfort, og det er ikke registrert forhold som indikerer pågående skadeutvikling i etasjeskillene.

Etasjeskiller er kontrollert med nivelleringslaser.

Forholdene kan normalt aksepteres ved fortsatt bruk. Det anbefales å følge utviklingen over tid, og eventuelle tiltak kan vurderes dersom skjevheter eller knirk oppleves sjenerende eller forverres.

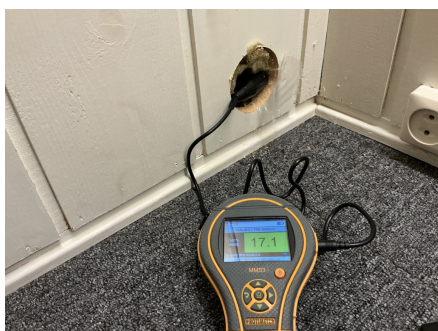
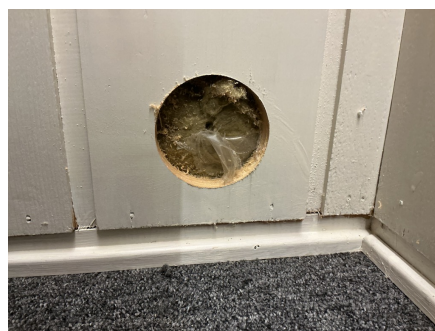
Ved hulltakting og fuktmåling i utlekket veggkonstruksjon ble det målt forhøyet fuktverdi på ca. 17,1 vektprosent i bunnsvill. Veggkonstruksjoner under terreng er oppført med innvendig dampsperre og forhudningspapp, noe som var vanlig ved oppføringstidspunktet (1975), men som gir begrensede uttørkingsmuligheter. Dersom forholdet forblir uendret, er det økt risiko for videre fuktpåvirkning med påfølgende risiko for skadeutvikling på bunnsvill og tilstøtende konstruksjoner.

Forholdet bør følges opp med videre fuktovervåking og jevnlig kontroll av konstruksjonen. Ved vedvarende forhøyede fuktverdier anbefales tiltak for å bedre uttørkingsforholdene, for eksempel gjennom forbedret ventilasjon eller fuktreduserende tiltak tilpasset kjellerens bruk.

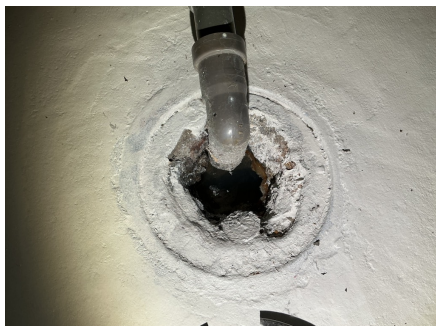
Rommet er en vaskekjeller fra 1975. Det er etablert eldre soilsluk, og det er ikke påvist tettesjikt på gulv- og veggflater, noe som var vanlig utførelse på oppføringstidspunktet. Løsningen avviker fra dagens krav og gir begrenset beskyttelse mot fuktinntrengning. Dersom forholdet forblir uendret, er det høy risiko for fuktpåvirkning med påfølgende skadeutvikling på gulv, vegger og tilstøtende konstruksjoner.

Videre bruk av rommet med vannbelastning medfører høy risiko for fuktskader. Full oppgradering av vaskekjelleren med nytt sluk og etablert tettesjikt på gulv og vegger anbefales for å oppnå tilfredsstillende fuktsikring.

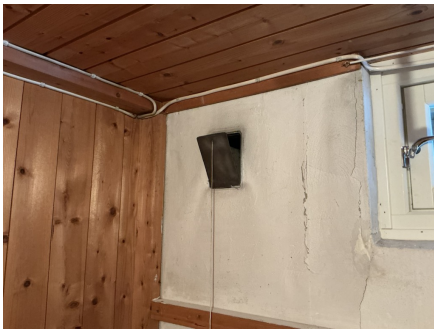
Vaskekjelleren har kun naturlig ventilasjon, noe som var vanlig på oppføringstidspunktet. Løsningen gir begrenset luftutskifting ved fuktbelastning. Dersom forholdet forblir uendret, er det økt risiko for at fukt ikke tørker tilstrekkelig ut, med påfølgende risiko for fuktpåvirkning og skadeutvikling på overflater og tilstøtende konstruksjoner.

Klappventil for naturlig ventilasjon av rommet.

Ventilasjonsforholdene bør forbedres for å sikre bedre uttørring ved bruk, for eksempel ved etablering av mekanisk avtrekk eller annen egnet løsning tilpasset rommets bruk.

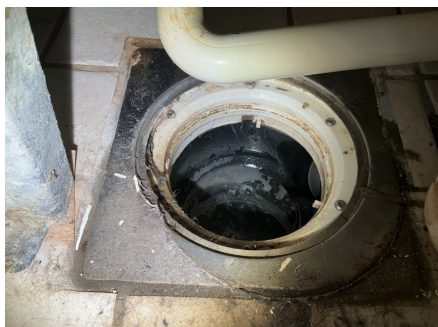
Sluktypen er utført slik at det ved visuell kontroll ikke kan kontrolleres om overgangen mellom sluk og membran er korrekt utført. Det er ikke fremlagt dokumentasjon som viser hvordan sluk, membran og tettesjikt er etablert. Forholdet gir begrenset grunnlag for å kontrollere utførelsen. Dersom forholdet forblir uendret, er det økt risiko for at eventuelle svakheter i sluk- og membranløsningen ikke avdekkes, med påfølgende risiko for fuktpåvirkning og skadeutvikling i gulvkonstruksjonen og tilstøtende konstruksjoner.

Det anbefales å innhente dokumentasjon som viser korrekt utførelse av sluk- og membranløsning. Dersom dokumentasjon ikke kan fremskaffes, anbefales kontroll av slukløsningen, for eksempel ved demontering av klemring, for å avklare utførelsen og sikre at overgangen mellom sluk og membran er tett.

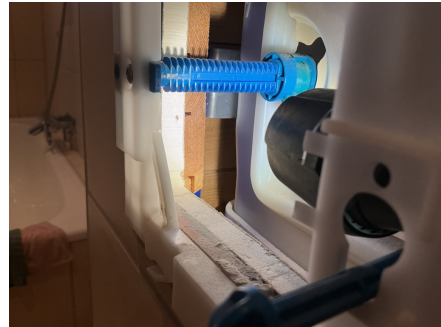
Det er ikke etablert drensspalte fra innebygd toalettsisterne, og sisternen er ikke utstyrt med sealingbag. Løsningen gir begrenset mulighet for å lede eventuelt lekkasjevann ut i rommet og for tidlig varsling av lekkasje. Dersom forholdet forblir uendret, er det økt risiko for skjult lekkasje med påfølgende risiko for fuktpåvirkning og skadeutvikling på vegg- og gulvkonstruksjoner.

Innebygd sisterner har ikke sealinbag.

Videre bruk uten tiltak innebærer økt risiko for skjulte fuktskader. Det anbefales å etablere drensspalte fra sisternen.

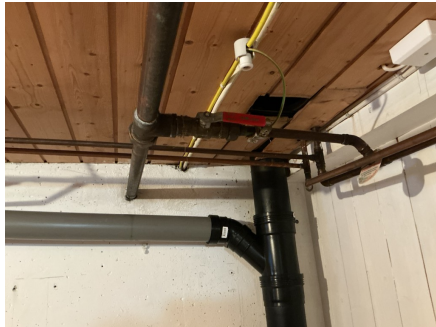
Deler av vanninstallasjonen består av kobberør fra byggeår, og har en alder som tilsier at forventet brukstid er passert. Det er også etablert nyere vannrør av plast (rør-i-rør) fra ca. 2020. Det er ikke påvist tilgjengelige koblinger eller samlestokk for rør-i-rør-anlegget. Manglende tilgjengelighet gir begrenset mulighet for kontroll og tidlig avdekking av eventuelle lekkasjer. Dersom forholdet forblir uendret, er det økt risiko for lekkasjer som kan utvikle seg skjult, med påfølgende risiko for skadeutvikling på bygningsdeler og tilstøtende konstruksjoner.

Hovedstoppekran er plassert i vaskekjeller.

Vanninstallasjonene bør følges opp med jevnlig kontroll. Det anbefales å etablere automatisk lekkasjestopper i tilknytning til overgang mellom kobberør og rør-i-rør som risikoreducerende tiltak. Ved senere ombygging eller utskifting anbefales å sikre at samlestokk og koblinger er lett tilgjengelige.
