Solhellinga 43 C, 2315 HAMAR

**Pent og velholdt rekkehus i  
familievennlig og attraktiv  
boligområde. Vestvendt terrasse  
og hage. Elbil-lader og garasje.**

| Tilstandsrapport ..... | 55 |

Befaringsdato: 09.01.2026

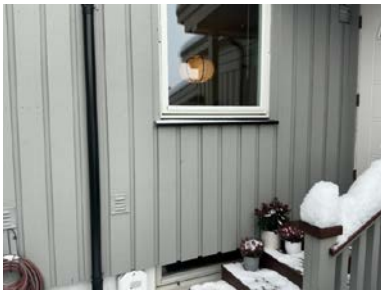
\* Utvendig > Veggkonstruksjon: Det er ikke påvist lufting bak utvendig kledning, noe som er vanlig for byggeperioden, men som avviker fra dagens anbefalte løsninger. Det er ved befaring ikke registrert tegn til fuktpåvirkning, råteskader eller annen negativ påvirkning på kledning eller tilstøtende konstruksjoner. Dersom forholdet forblir uendret, er det økt risiko for redusert uttørkingsevne bak kledningen, med påfølgende

risiko for skadeutvikling på kledning og veggkonstruksjon over tid.

Boligen er kledd med stående trekledning.

Konstruksjonen bør følges opp over tid med jevnlig visuell kontroll, særlig med tanke på fuktpåvirkning, misfarging eller begynnende råteskader. Ved senere utskifting av kledning anbefales etablering av luftet løsning i tråd med dagens praksis.

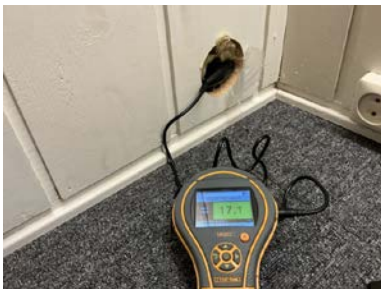
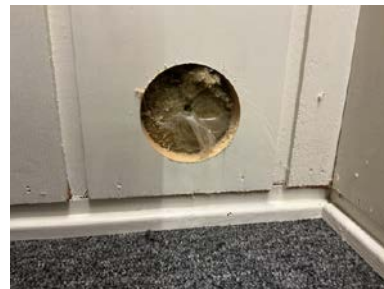
\* Innvendig > Rom Under Terreng: Ved hulltakting og fuktmåling i utlektet veggkonstruksjon ble det målt forhøyet fuktverdi på ca. 17,1 vektprosent i bunnsvill. Veggkonstruksjoner under terreng er oppført med innvendig dampsperre og forhudningspapp, noe som var vanlig ved oppføringstidspunktet (1975), men som gir begrensede uttørkingsmuligheter. Dersom forholdet forblir uendret, er det økt risiko for videre fuktpåvirkning med påfølgende risiko for skadeutvikling på bunnsvill og tilstøtende konstruksjoner.

Forholdet bør følges opp med videre fuktovervåking og jevnlig kontroll av konstruksjonen. Ved vedvarende forhøyede fuktverdier anbefales tiltak for å bedre uttørkingsforholdene, for eksempel gjennom forbedret ventilasjon eller fuktreduserende tiltak tilpasset kjellerens bruk.

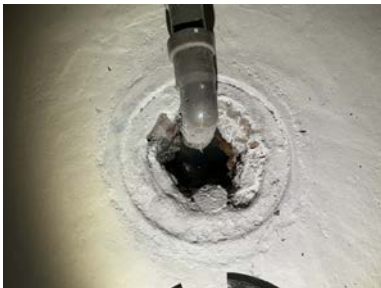
\* Våtrom > Kjeller > Vaskerom > Sluk, membran og tettesjikt: Rommet er en vaskekjeller fra 1975. Det er etablert eldre soilsluk, og det er ikke påvist tettesjikt på gulv- og veggflater, noe som var vanlig utførelse på oppføringstidspunktet. Løsningen avviker fra dagens krav og gir begrenset beskyttelse mot fuktinntrengning. Dersom forholdet forblir uendret, er det høy risiko for fuktpåvirkning med påfølgende skadeutvikling på gulv, vegger og tilstøtende konstruksjoner.

Videre bruk av rommet med vannbelastning medfører høy risiko for fuktskader. Full oppgradering av vaskekjelleren med nytt sluk og etablert tettesjikt på gulv og vegger anbefales for å oppnå tilfredsstillende fuktsikring.
