# Tilstandsrapport

Boligbygg med flere boenheter

Ulåsveien 7, 3258 LARVIK

Befaringsdato: 24.10.2025

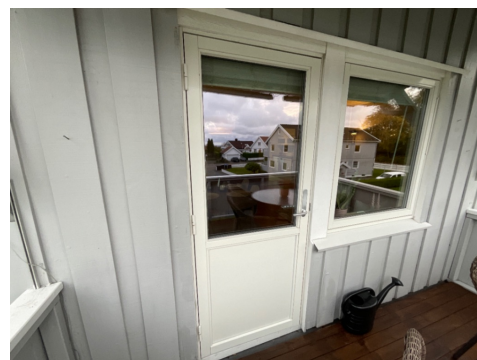
Balkongdør

### ! TG 2 Balkonger, terrasser og rom under balkonger

Økt fare for råte og videre forvitring av treverket.

Manglende sikkerhet i henhold til dagens krav til rekkverkshøyde.

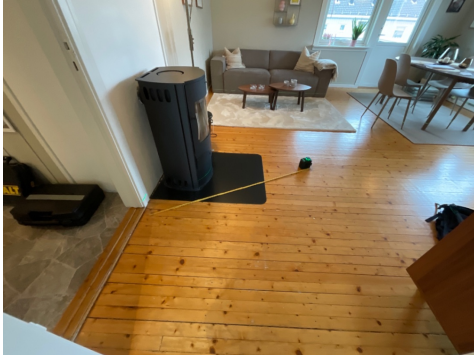
Høydeforskjell i stuen

Tilstandsgrad 3 er gitt fordi jeg har målt høydeforskjell på 32 mm innenfor to meter i stuen. Det er også knirk i gulvet i stuen og på soverommene, som tidligere er forsøkt utbedret med skruer. Det er også registrert sprekker mellom gulv og gulvlist i stuen og på soverommene, samt sprekk mellom ståplate under ovnen og pipa.

Risiko for videre sprekkdannelser og redusert komfort i rommene.

Avvikene overskrider anbefalte toleranser i henhold til dagens regelverk for planhetsavvik på gulv.

Kostnadsestimat: 100 000 - 300 000

Knirk og sprekker kan eventuelt utbedres ved å etterfest eller skifte ut gulvbord, vurder utbedring av lister.

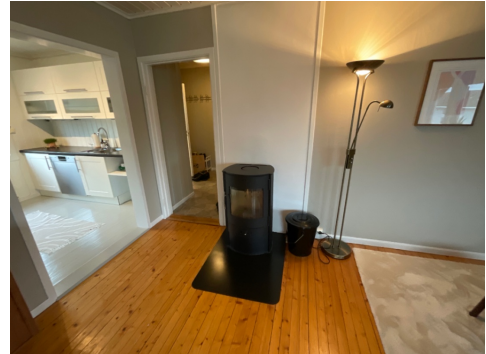
Vedovn og pipe i stuen

- Det er påvist sprekker og/eller riss i pipe.

Tilstandsgrad 2 er gitt fordi det er registrert riss i pipa bak ovnen i stuen.

Risiko for videre sprekkdannelse og lekkasje av røyk eller sot.  
Mulig redusert brannsikkerhet og forkortet levetid på pipa.

Risset bør utbedres og tettes med egnet pipe- eller murmørtel.  
Det anbefales kontroll av pipa for å sikre at den er tett og forskriftsmessig.

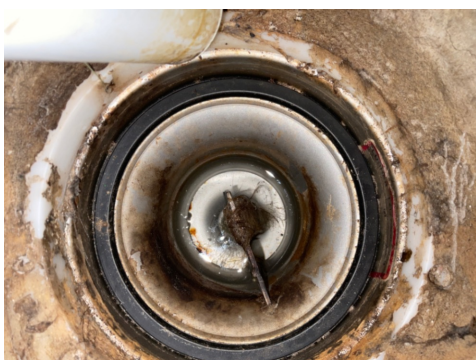
Sluk på baderom

Det er nyere stålsluk og smøremembran med ukjent utførelse på baderommet.

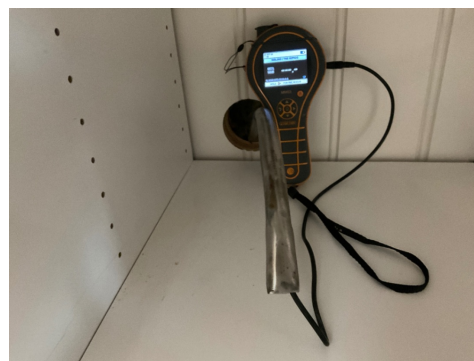
Hulltaking i kjøkkneskap

Jeg har foretatt hulltaking, i kjøkkneskapet, i tilliggende konstruksjon uten å påviste fukt inne i konstruksjonen.

Hulltakingen er gjort på en tilfeldig plass i våtrommet, hvor det er sannsynlig at det kan være fuktighet, sett opp mot fuktbelastningen i rommet.

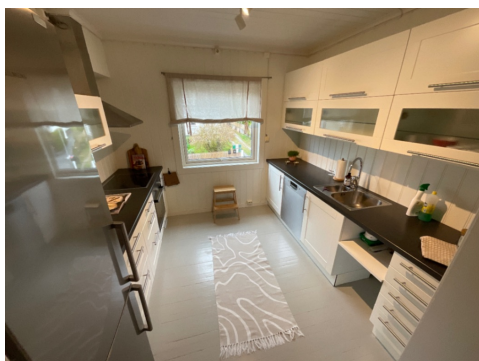
Kjøkken

- Det er påvist skader på overflater/kjøkkeninnredning utover normal slitasjegrad.

Tilstandsgrad 2 er gitt fordi benkeplaten har svelling som følge av fuktighet. Skapdøren under oppvaskkummen og døren i hjørnet ved stekeovnen har malingsavflassing. Det er glipper i sokkelen under benkeskapene i utvendig hjørne, og det mangler gulvlist i det åpne feltet til høyre for oppvaskkummen.

Økt risiko for fuktinntrenging og videre nedbrytning av kjøkkeninnredningen.

Estetisk forringelse og redusert levetid på overflater og innredning.

Skifte eller utbedre skadede fronter, benkeplate og sokkel.

Montere manglende gulvlist og kontrollere tetting rundt vannkilder for å hindre videre fuktskader.
