# Tilstandsrapport

Fritidsbolig

Skeivstadvegen 14, 8723 HUSBY

Befaringsdato: 14.02.2025

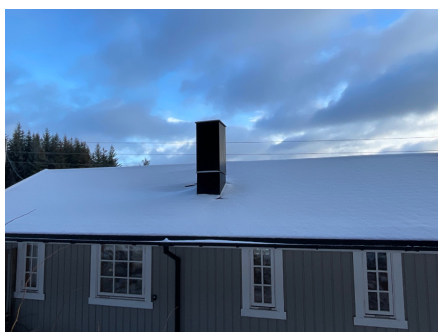
Taktekkingen er av pappshingel. Taket er besiktiget fra bakkenivå med de begrensninger dette medfører. I 2023 ble det foretatt utskifting av tro, råteskadet sperre, lagt ny pappshingel, gradrenne og møneplater.

- Det bør foretas nærmere undersøkelser av takteking når taket er snøfritt.

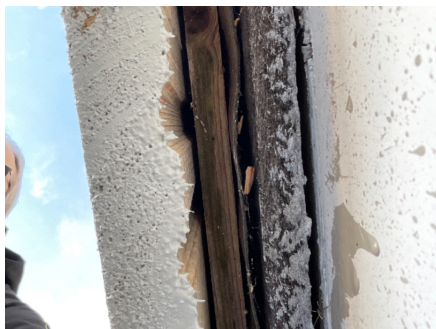
## TG 2 Veggkonstruksjon

Veggene har bindingsverkskonstruksjon fra byggeår. Fasade/kledning har stående bordkledning.

- Musesperre må etableres.

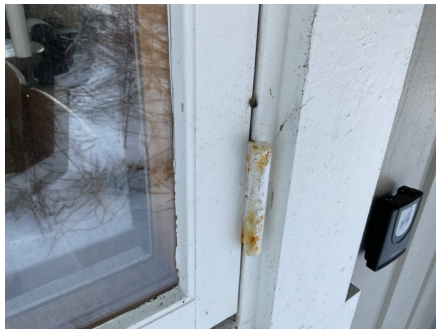
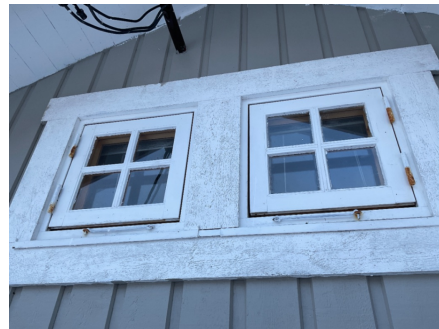
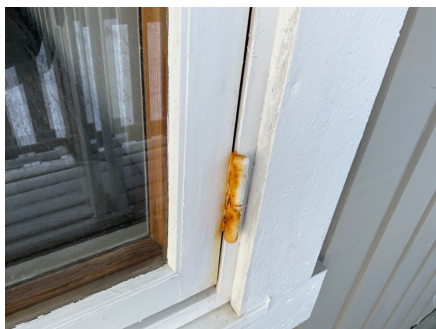
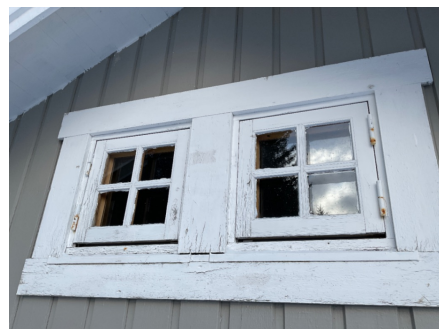
## TG 2 Vinduer

- Karmene i vinduer er slitte og det er sprekker i trevirket.
- Det er påvist andre avvik:

Gjelder spesielt rundt hemsvinduer. Mye rust på hengsler.

Normalt vedlikehold, maling/smøring påregnes.

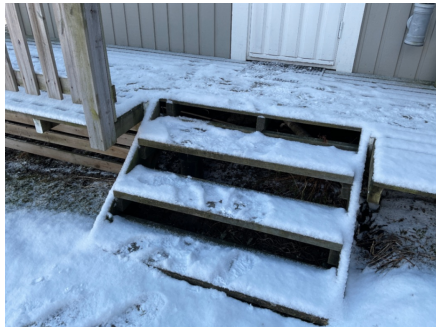
## TG 3 Utvendige trapper

Utvendig tretrapp i impregneret konstruksjonsvirke.

- Rekkverk må monteres for å lukke avviket.

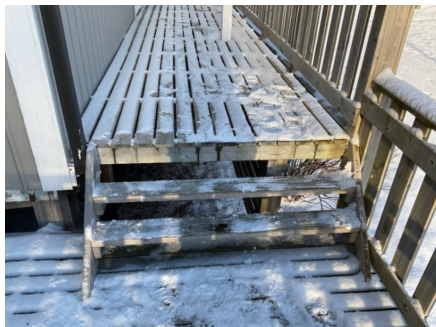
## TG 3 Utvendige trapp terrassenivå

Utvendig tretrapp i impregneret konstruksjonsvirke.

Gjelder på venstre side og øverste del på høyre side.

- Rekkverk må monteres for å lukke avviket.

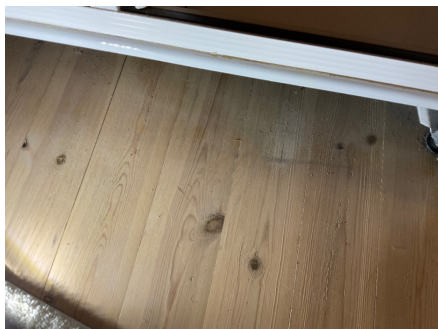
#### TG 3 Overflater Gulv

- Det er mulighet for at det kan forekomme vannlekkasje på våtrommet hvor vann ikke vil gå til sluk.
- Det er uegnede materialer i våtsoner

- Uegnete materialer må fuktbeskyttes/utskiftes.

Det bør legges nytt gulv med riktig fall og med membran/ tettesjikt.

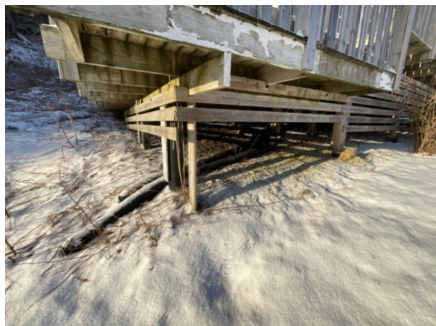
### TG 2 Fuktsikring og drenering

Takstingeniøren har ikke mottatt dokumentasjon på utførelse og løsning av drenering og fuktsikring.

- Det mangler, eller på grunn av alder er det sannsynlig at det mangler, utvendig fuktsikring av grunnmuren ved kjeller/underetasje.

Holdes under oppsikt.

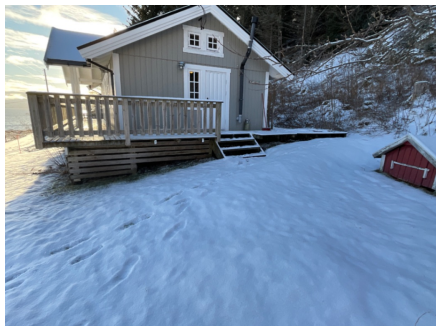
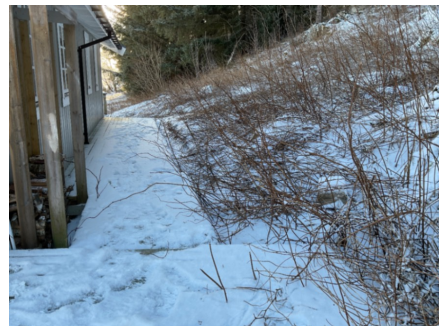
## TG 2 Terrenghorhold

Tildels sterkt hellende terreng i bakkant av fritidsboligen og lett hellende forøvrig.

- Det bør foretas terrengjusteringer.

Terreng bør justeres slik at det er fall ut fra vegger. Overflate vann skal ledes vekk fra konstruksjonen for å unngå unødvendig fuktbelastning på utvendig fuktsikring og drenering.

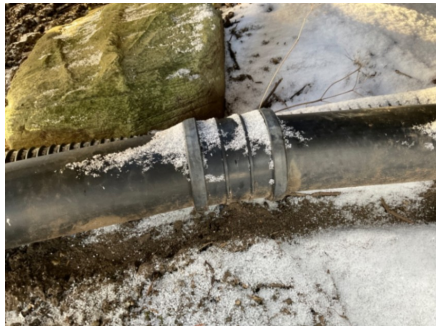
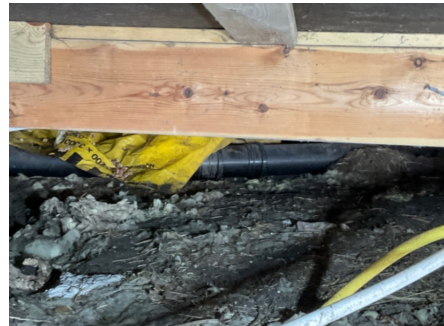
## TG 2 Utvendige vann- og avløpsledninger

Utvendige avløpsrør er av plast. Det er slamavskiller med overløp til grøft. Utvendige vannledninger er av plast (PEL). Det er privat brønn.

- Foreta kontroll av brønnvann.
- Det er ikke behov for utbedringstiltak siden anlegget fungerer i dag, men ut ifra alder kan skader plutselig oppstå på eldre anlegg.

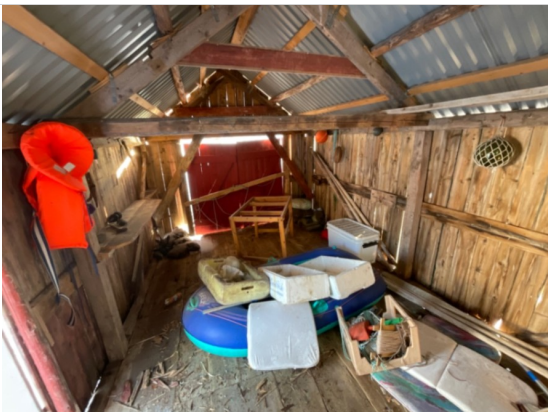
## Naust

Mye værslitasje og en del råte på kledning. Må påregnes utbedringer.
