# Tilstandsrapport

Tomannsbolig

Teigane 44, 5260 INDRE ARNA

Befaringsdato: 07.10.2025

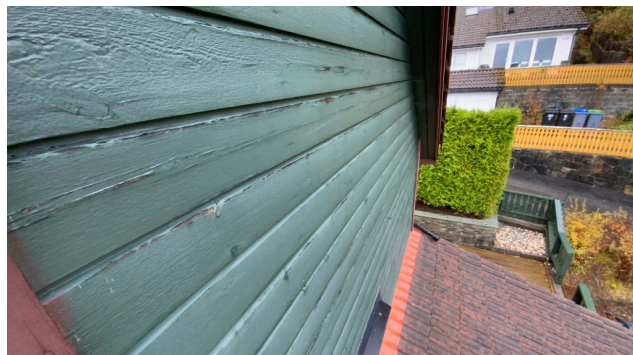
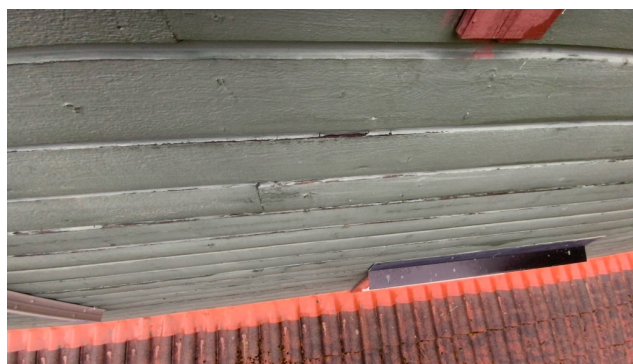
Kledning har behov for vedlikehold.

- Lokal utbedring/utskiftning bør utføres.

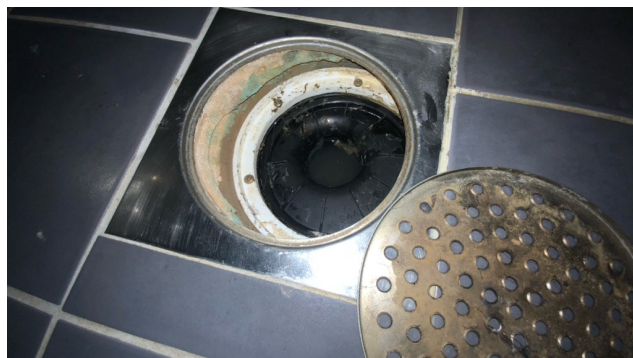
- Det er påvist at høydeforskjell fra topp slukrist til gulv/synlig topp membran ved dørterskel er mindre enn 25 mm.
- Det er påvist avvik i fallforhold til sluk i forhold til krav i forskrift på byggetidspunktet.

- Til tross for avviket i fall/høydeforskjell til sluk, vil gulvet fortsatt kunne lede vann mot sluket, men med redusert effektivitet. Dette kan potensielt øke risikoen for vannansamling i enkelte områder av badet.
- Våtrommet fungerer med dette avviket.

Det er ikke påkrevd med strakstiltak. Mer enn halvparten av forventet brukstid er oppbrukt for membranen.

- Overvåk tilstanden jevnlig. For å få tilstandsgrad 0 eller 1 må tettesjiktet skiftes ut, men tidspunktet for når dette er nødvendig er vanskelig å si noe om.

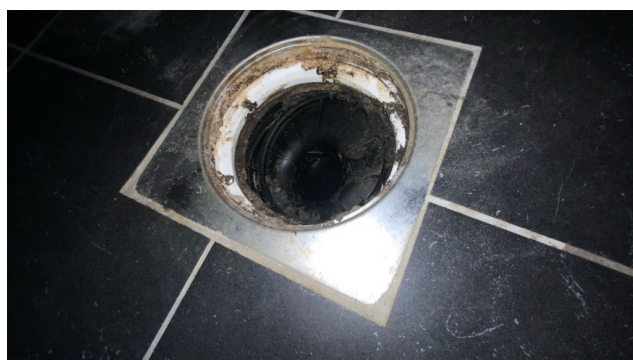
- Det er påvist at høydeforskjell fra topp slukrist til gulv/synlig topp membran ved dørterskel er mindre enn 25 mm.
- Det er påvist avvik i fallforhold til sluk i forhold til krav i forskrift på byggetidspunktet.

- Til tross for avviket i fall/høydeforskjell til sluk, vil gulvet fortsatt kunne lede vann mot sluket, men med redusert effektivitet. Dette kan potensielt øke risikoen for vannansamling i enkelte områder av badet.

Våtrommet fungerer med dette avviket.

Det er ikke behov for umiddelbare tiltak, så lenge det brukes dusjkabinett og sluken rengjøres regelmessig.

- Overvåk tilstanden jevnlig. For å få tilstandsgrad 0 eller 1 må tettesjiktet skiftes ut, men tidspunktet for når dette er nødvendig er vanskelig å si noe om.

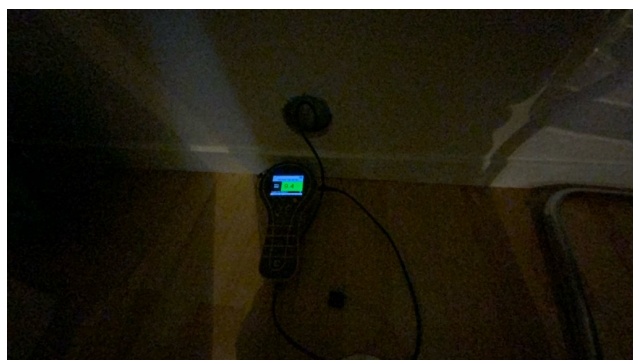
Det er ikke boret hull. Vegger bak dusjkrok er yttervegger. Det er boret hull i hall under trapp. Her er det tilkomst til yttervegg bak bad og vaskerom. Det ble ikke registrert unormale fuktverdier.

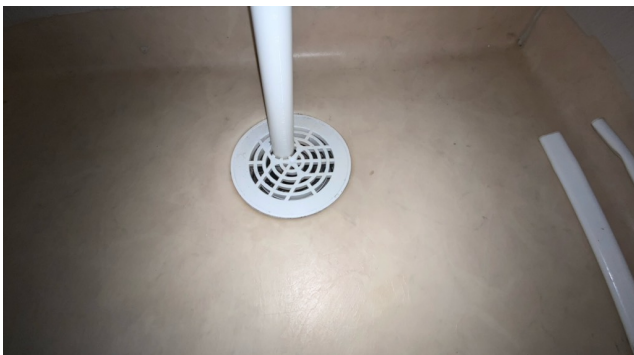
- Det er påvist at høydeforskjell fra topp slukrist til gulv/synlig topp membran ved dørterskel er mindre enn 25 mm.
- Det er påvist avvik i fallforhold til sluk i forhold til krav i forskrift på byggetidspunktet.

Våtrommet fungerer med dette avviket.

Det er ikke påkrevd med strakstiltak. Mer enn halvparten av forventet brukstid er oppbrukt for tettesjikt.

- Overvåk tilstanden jevnlig. For å få tilstandsgrad 0 eller 1 må tettesjiktet skiftes ut, men tidspunktet for når dette er nødvendig er vanskelig å si noe om.
