Tilstandsrapport

Fritidsbolig

Refsahlveien 103, 1634 GAMLE FREDRIKSTAD

Befaringsdato: 04.12.2024

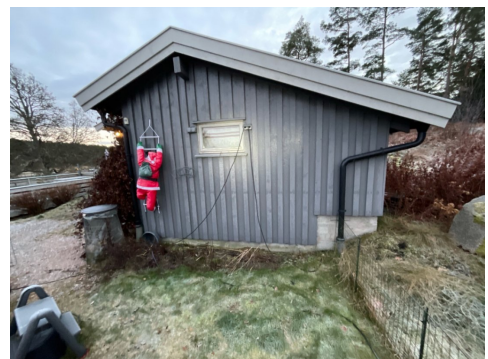
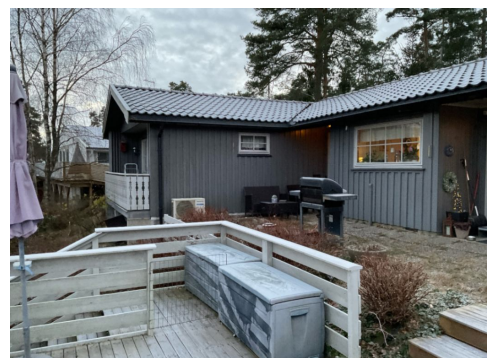
Eldre tak er mer utsatt for mosevekst, som holder på fuktighet og kan forårsake frostsprengning på taktekke og skape gode vekstvilkår for andre skadelige planter.

Overvåk tilstanden jevnlig for å unngå eventuelle fuktskader i underliggende konstruksjoner og dårlig innemiljø. For å få tilstandsgrad 0 eller 1 må tekkingen skiftes ut, men tidspunktet for når dette er nødvendig er vanskelig å si noe om.

Takvann bør ledes tilstrekkelig bort fra bygningen for å unngå en for høy vannbelastning mot boligen som kan føre til fuktproblem i boligen. Snøfangere bør monteres for å sikre trygg ferdsel rundt boligen. Stigetrinn må monteres for at feier skal ha adkomst til pipe.

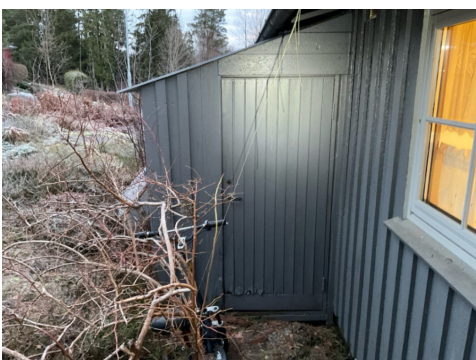
- Det er påvist råteskader i veggkonstruksjonen.
- Det er påvist spredte råteskader i bordkledningen.
- Bordkledning går stedvis nesten helt ned i terreng.

Manglende utbedring gir økt risiko for ytterligere fuktskader i konstruksjonen og tilstøtende konstruksjoner.

- Råteskadet trekledning må skiftes ut.
- Konstruksjonene må sikres mot råte, sopp og skadedyr.

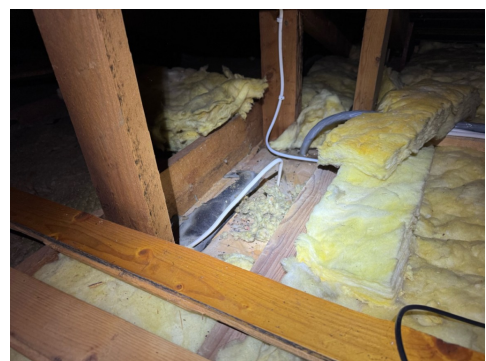
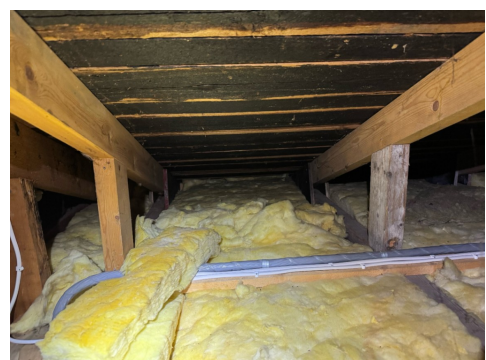
TG 2 Takkonstruksjon/Loft

Misfarging og rim på undertak, manglende luftgjennomstrømning, mengde isolasjon og luftlekkasjer er den primære årsaken til rimdannelse/kondens.

Områder med manglende isolasjon kan føre til kondensproblem, påfølgende skader og varmetap.

Konstruksjonen bør sikres mot veps, mus og liknende, skadedyr kan gnage i treverk, ledninger, kabler og vannrør som kan føre til store skader. I tillegg kan lukt fra døde mus og rotter være sjenerende. En nærmere kontroll anbefales.

Utbedringer av konstruksjonen bør utføres for å unngå skader og dårlig innemiljø i boligen.

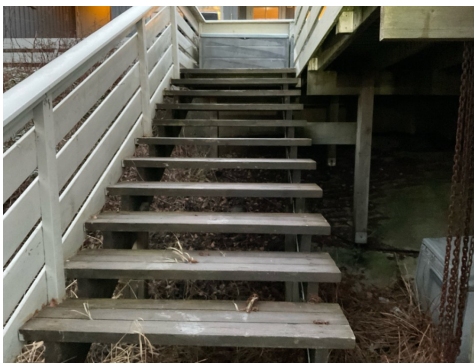
! TG 2 Utvendig trapp i terreng

Manglende håndløpe i trappene øker risikoen for fall og skader.

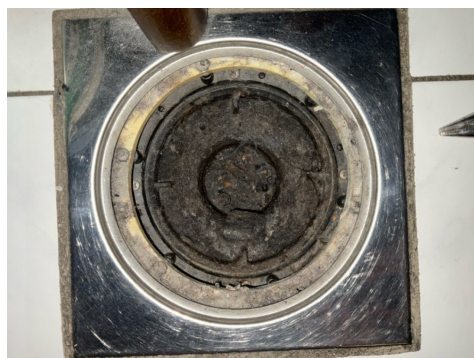
1. ETASJE > BAD

- Hulltaking er ikke foretatt da det allerede er påvist andre avvik i våtsonen.
- Den valgte konstruksjonsutførelse gir økt fare for skader

Det er kontrollert for fukt i trepanel bak dusjkabinett, ble registrert normale verdier.

Manglende membran gir økt fare for fukt og sopp-skader i tilstøtende konstruksjoner og kan føre til et dårlig innemiljø. Utbedres i sammenheng med oppgradering av våtrom.

- Det må foretas tiltak for å lukke avviket.

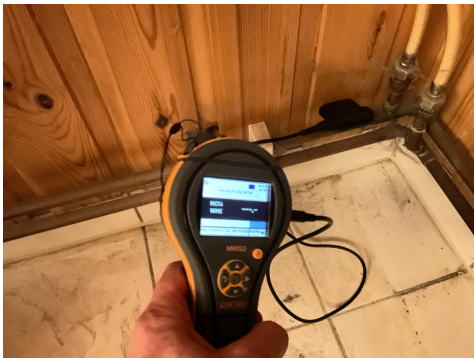
1. ETASJE > VASKEROM MED UTGANG

Et vaskerom uten tilstrekkelig membran på gulv og/eller del av vegg kan blant annet ikke brukes til å vannbelaste direkte på gulv/vegg over tid. Elektronisk avtrekksvifte bør monteres for å begrense fuktbelastningen i rommet, for høy fuktbelastning over tid vil føre til sopp og fuktskader. Manglende utbedring av rommet vil kunne føre til fuktskader i tilstøtende og underliggende konstruksjoner ved en eventuell lekkasje.

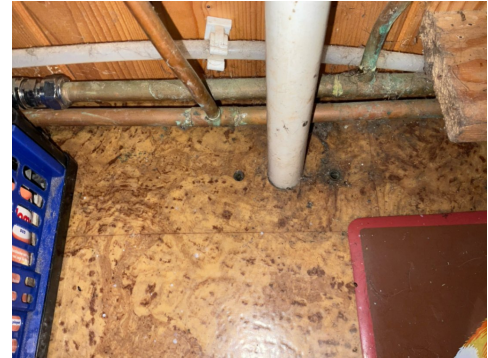
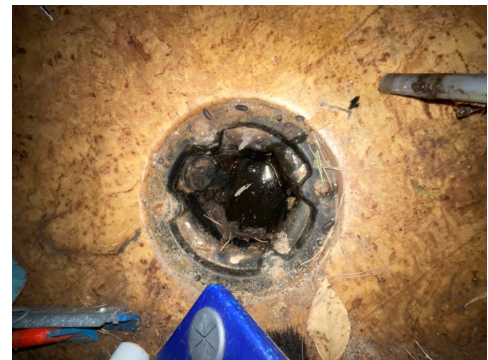
1. ETASJE > VASKEROM MED UTGANG

- Hulltaking er ikke foretatt da det allerede er påvist andre avvik i våtsonen.
- Den valgte konstruksjonsutførelse gir økt fare for skader

Det er kontrollert for fukt i trepanel, ble registrert normale verdier.

Manglende membran gir økt fare for fukt og sopp-skader i tilstøtende konstruksjoner og kan føre til et dårlig innemiljø. Utbedres i sammenheng med oppgradering av våtrom.

- De påviste skader må utbedres.
- Andre tiltak:

Det må foretas tiltak for å lukke avviket.

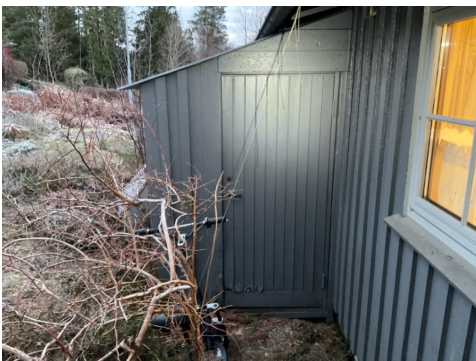
TG 3 Utvendige vann- og avløpsledninger

Den 13.03.2024 ble det gjennomført tilsyn med ditt rensanlegg. Tilsynet avdekket at minirensanlegget ikke er i tråd med forurensningsforskriftens krav fordi avløpsanlegget var ute av drift. I tilsynsrapport datert den 15.03.2024 ble du informert om hva du måtte gjøre, og vi varslet deg om pålegg om å lukke avviket innen 01.05.2024. Vi mottok ikke dokumentasjon på at avviket var rettet innen fristen, og vedtok derfor retting av avvik samt varslet tvangsmulkt dersom avviket ikke ble rettet innen 01.10.2024.

- Det er ikke behov for utbedringstiltak siden anlegget fungerer i dag, men ut ifra alder kan skader plutselig oppstå på eldre anlegg.
- Vannkvalitet må dokumenteres

Det anbefales en rørinspeksjon med video for en komplett kartlegging av utvendige rør og skjulte rør i boligen. En slik rørinspeksjon avdekker eventuelle driftsmessige svakheter og feil.
