# Tilstandsrapport

Enebolig

Nyheimvegen 10, 2817 GJØVIK

Befaringsdato: 15.07.2025

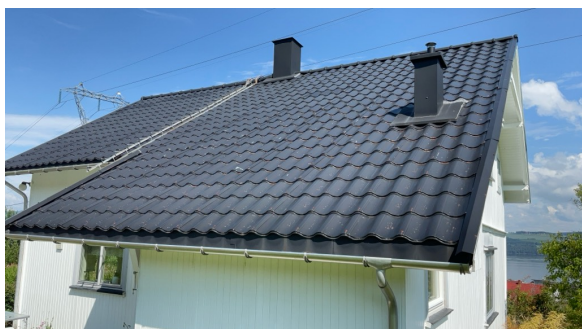
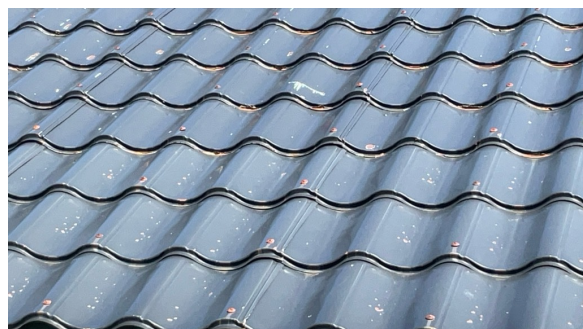
Taket er tekkt med metallplater. Rustflekker registrert flere steder.

Gjennomføringer i taktekking er svake punkt og risikoen for skader er høy.

- Overvåk tilstanden jevnlig. For å få tilstandsgrad 0 eller 1 må tekkingen skiftes ut, men tidspunktet for når dette er nødvendig er vanskelig å si noe om.

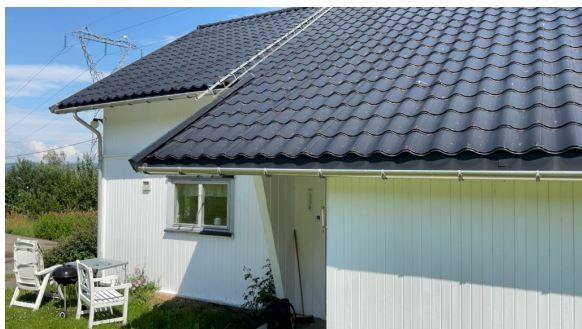
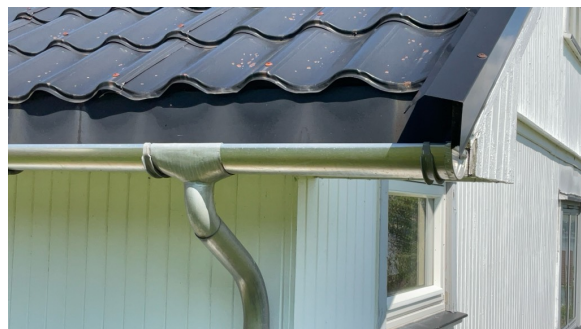
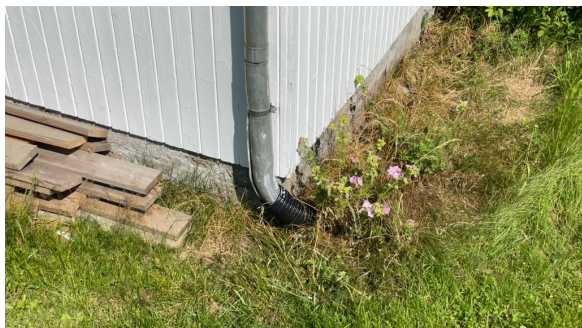
### Nedløp og beslag

Utvendige beslag, takrenner og nedløp i metall. Vindskier og toppbord i treverk. Takrenner, nedløp og beslag med normal bruksslitasje.

Snøfangere anbefales montert.

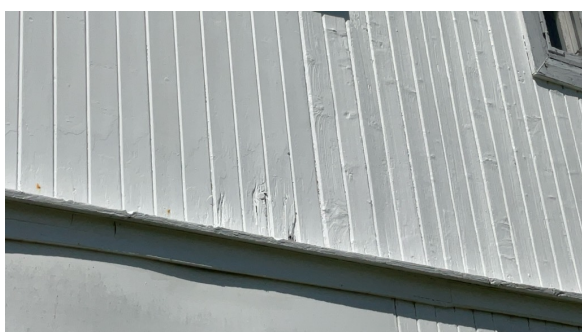
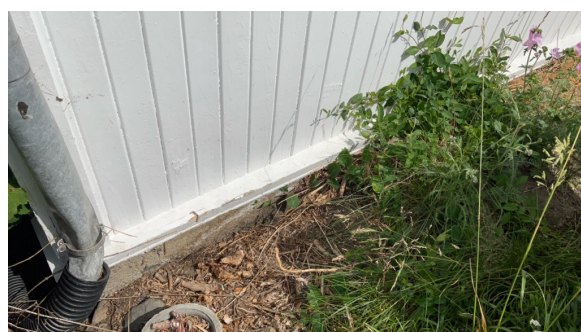
## TG 2 Veggkonstruksjon

- Det er ingen eller liten lufting i nedre kant av kledning mot grunnmur.
- Det er avvik:

Lav høyde mellom grunnen og kledning, risiko for skader. Anbefalt høyde mellom terreng og kledning er 30cm.

Det må påregnes å skifte ut deler av kledning. Ved evt. utskifting av panel og etterisolering anbefales det at det etableres luftespalte iht. dagens anbefalinger og at bygningsdelen utføres skadedyrsikker. Lokalt vedlikehold/oppgraderinger må påregnes.

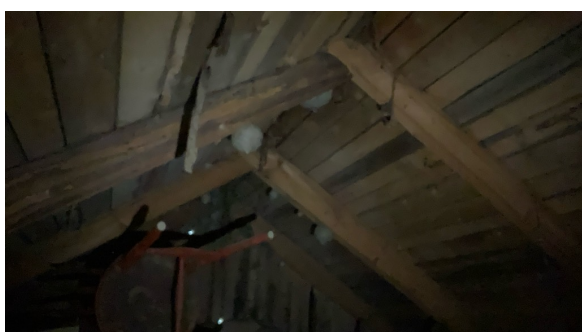
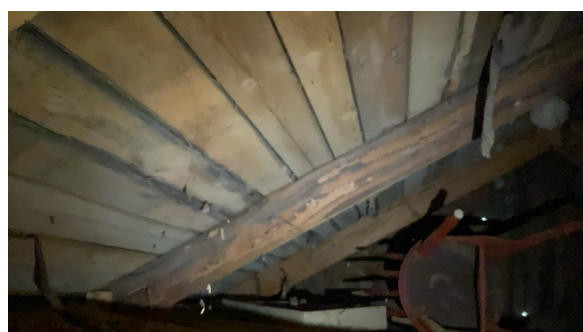
## Takkonstruksjon/Loft

- Det er begrenset/dårlig ventilering av takkonstruksjonen.
- Det er påvist avvik rundt gjennomføringer i takflaten.
- Det er påvist fukt-/råteskader i takkonstruksjonen.
- Det er påvist fuktskjolder/skader i takkonstruksjonen.

- Lokal utbedring bør utføres.
- Lufting/ventilering bør forbedres.
- Konstruksjonene må sikres mot råte, sopp og skadedyr.
- Det må gjøres nærmere undersøkelser.

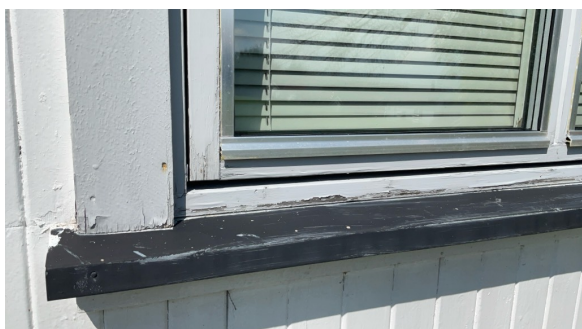
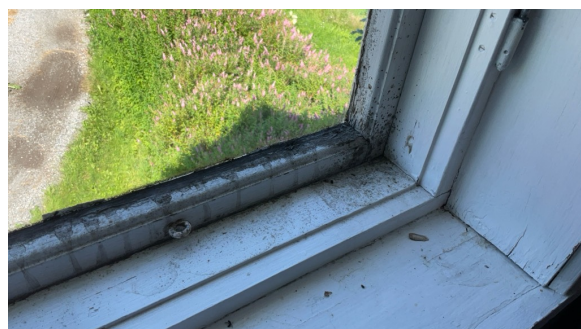
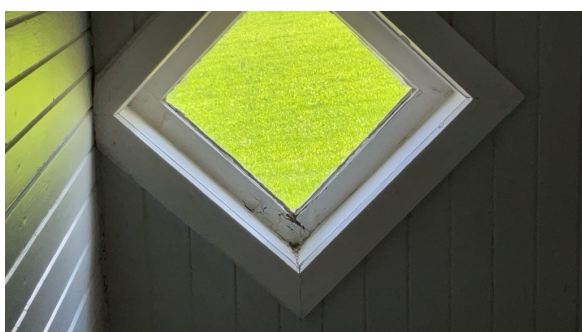
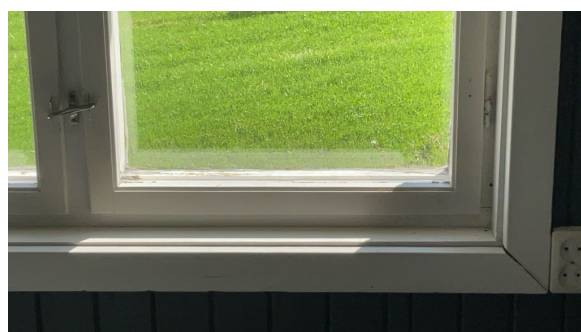
## Vinduer

- Det er påvist vinduer med fukt/råteskader.
- Karmene i vinduer er slitte og det er sprekker i trevirket.

- Vinduer med råteskader må erstattes med nye.
- Det må foretas lokal utbedring.
- Det må påregnes noe vedlikehold og at enkelte vinduer må skiftes ut.

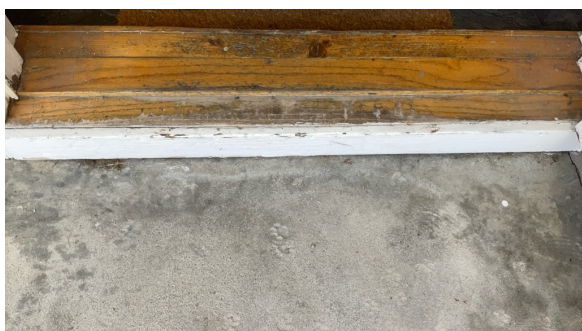
Eldre kjellerdør var ikke i bruk på befaringsdagen - tiltak må påregnes.

Beslag under ytterdør anbefales montert

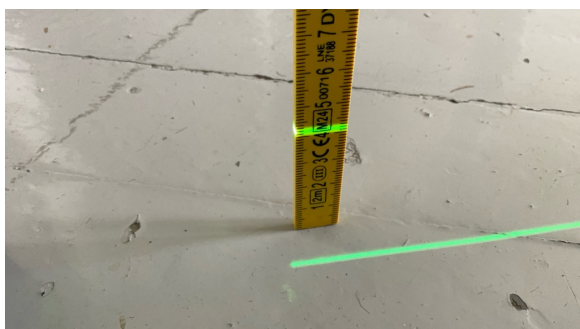
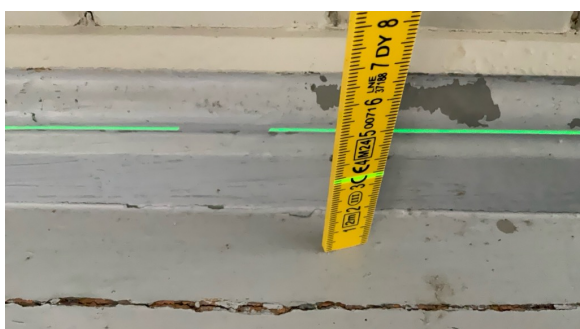
## Etasjeskille/gulv mot grunn

- Målt høydeforskjell på over 30 mm gjennom hele rommet. Tilstandsgrad 3 gis med bakgrunn i standardens krav til godkjente måleavvik.

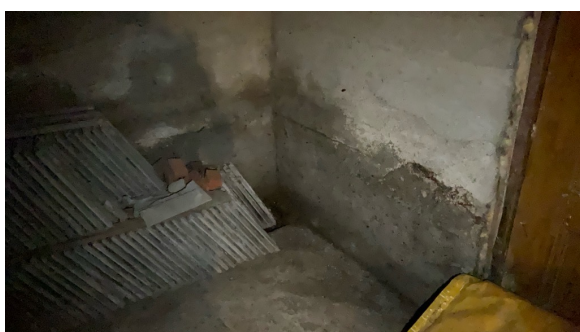
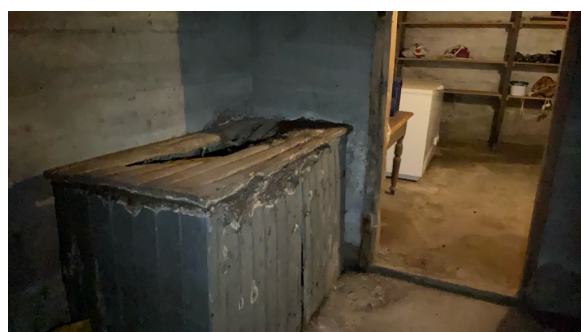
## Rom Under Terreng

Fukt på innside av grunnmur kan være en indikasjon på at utvendig drenering og fuktsikring av grunnmur, ikke fungerer tilfredsstillende.

- Det er påvist indikasjoner på noe fuktgjennomtrenging i kjellergulv.
- Det er påvist indikasjoner på noe fuktgjennomtrenging inn i kjellermur.

- Det påviste fuktnivå gir grunn til å overvåke konstruksjonen jevnlig for å se utvikling over tid, og eventuelt foreta tiltak for å unngå fuktskader.

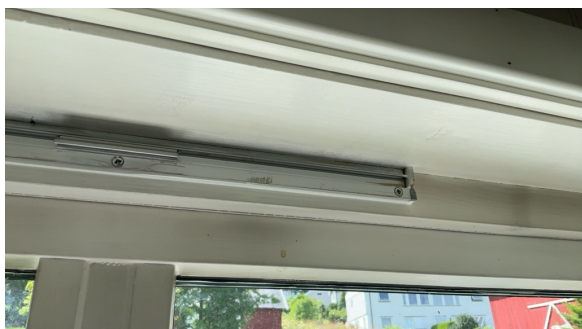
## 1 TG 2 Ventilasjon

- Det er påvist mangelfull ventilasjon på ett eller flere rom i boligen.

- Det bør etableres veggventiler/vindusventiler i alle oppholdsrom som ikke har det.

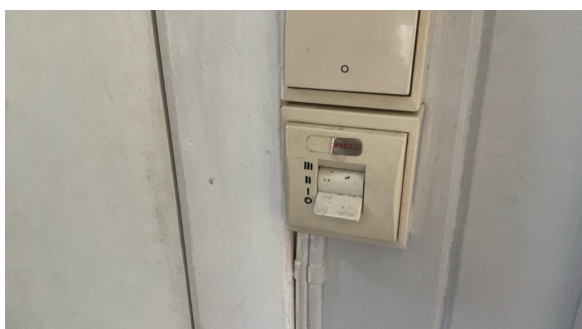
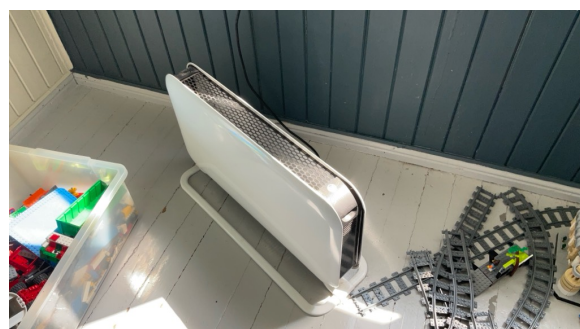
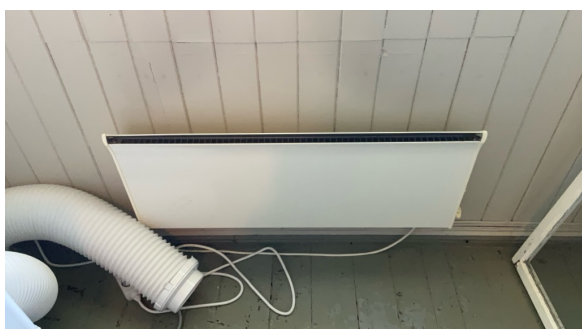
## TG 2 Varmesentral

Oppvarming med panelovn og varmekabler. Generelt få varmekilder. Kun en panelovn og en stråleovn registrert i tillegg til vedovner. Varmekabel på bad. Varmekabler og termostater er ikke funksjonstestet. Flere varmekilder anbefales.

Flere varmekilder bør monteres som f eks panelovner og varmepumpe.

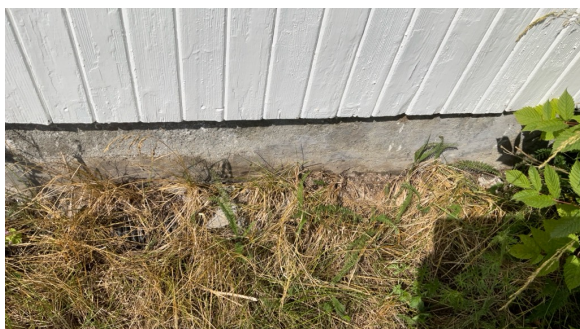
### TG 2 Fuktsikring og drenering

- Det mangler, eller på grunn av alder er det sannsynlig at det mangler, utvendig fuktsikring av grunnmuren ved kjeller/underetasje.
- Mer enn halvparten av forventet levetid på drenering er overskredet.

- Tiltak for redrenering rundt boligen kan ikke utelukkes.

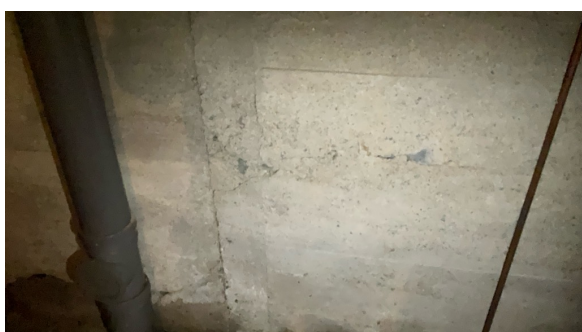
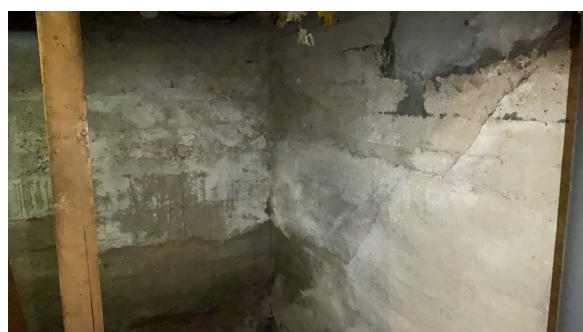
### TG 2 Grunnmur og fundamenter

- Det er registrert horisontalriss som er symptom på jordtrykk.
- Grunnmuren har sprekkdannelser.
