Nyheimvegen 10, 2817 GJØVIK

**Sjelden mulighet! Småbruk med idyllisk tun og sentral beliggenhet i Gjøvik - tomt på ca. 21 daa - flott Mjøsutsikt!**

| Tilstandsrapport ..... | 54 |

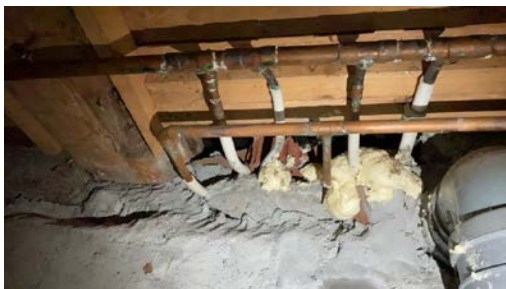
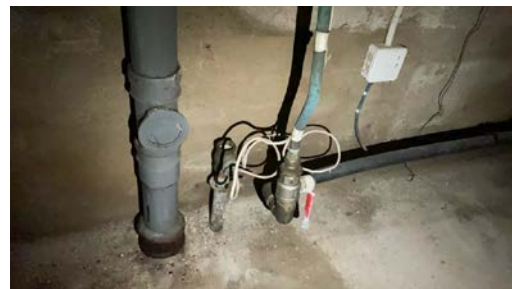
## TG 2 Avløpsrør

Plast. VVS anlegg er ikke den bygningssakkyndiges kompetanseområde. Det gjøres oppmerksom på at herværende kontrollen kun er en stikkprøvekontroll, og gir ingen garanti for at anlegget er feilfritt.

- Det er ikke behov for utbedringstiltak siden anlegget fungerer i dag, men ut ifra alder kan skader plutselig oppstå på eldre anlegg.
- I forbindelse med oppgradering av våtrom vil det være naturlig med utskiftning av rør.
