# Tilstandsrapport

Enebolig

Engmovegen 9, 7320 FANNREM

Befaringsdato: 19.06.2025

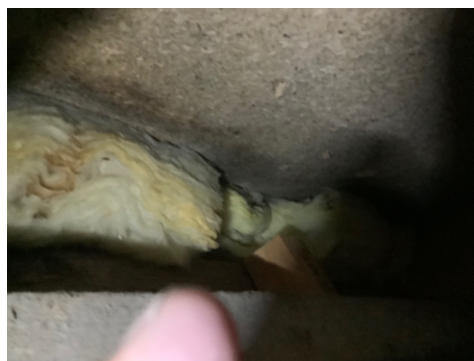
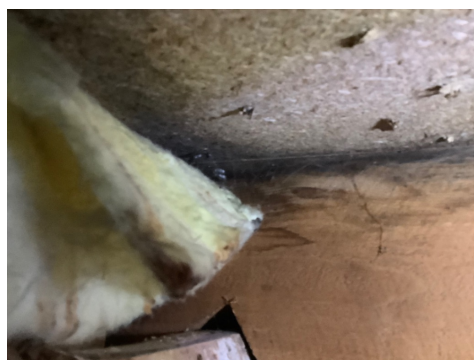
- Det er begrenset/dårlig ventilering av takkonstruksjonen.
- Det er ingen lufting i konstruksjonen.
- Hele takkonstruksjonen er gjenbygget. Det er ingen mulighet til vurdering utover alder og observasjoner fra underliggende etg.

Det er lufting i knevegg, men isolasjon over takflate er lagt opp til taktro, noe som begrenser lufting. av konstruksjonen, noe som fører til kondens.

- Det må gjennomføres ytterligere undersøkelser.
- Lufting/ventilering bør forbedres.

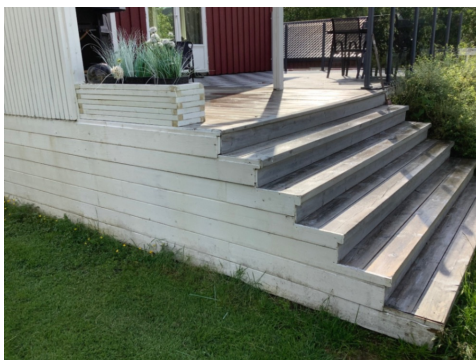
- Det er ikke montert rekkverk.

- Rekkverk må monteres for å lukke avviket.
