Tilstandsrapport

Fritidsbolig
  Holstgardsseterveien 445, 7200
KYRKSÆTERØRA

HEIM kommune
  # gnr. 110, bnr. 21

Befaringsdato: 11.03.2025

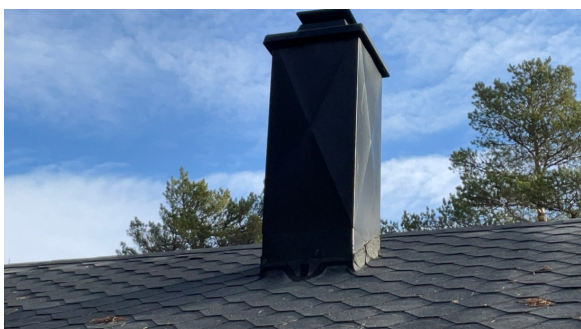
- Det er avvik:
- Pappshingel er limt inn på pipebeslag uten beslag, utførelse er ikke fagmessig utført ved pipebeslag.

Pappshingel er limt inn på pipebeslag. Ikke fagmessig utført.

- Tiltak:
- Det bør utføres tiltak med sikring rundt underbeslag for å sikre at vann ikke renner inn under pappshingel over tid.

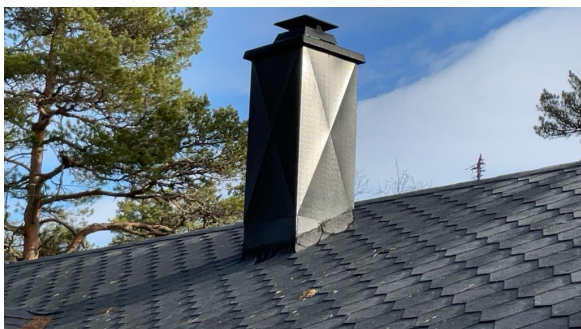
Ikke montert takstige opp til pipe

- Stigetrinn for feier må monteres.
- Det bør lages system for bortledning av vann fra taknedløp ved grunnmur.

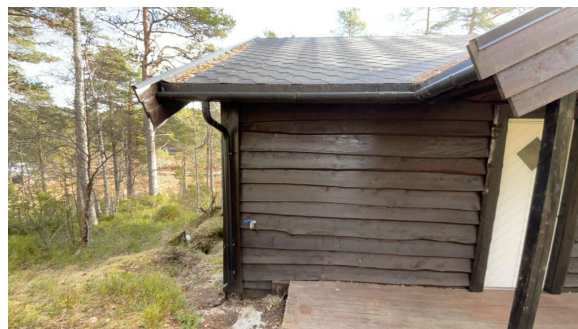
Takvann er ført til terreng

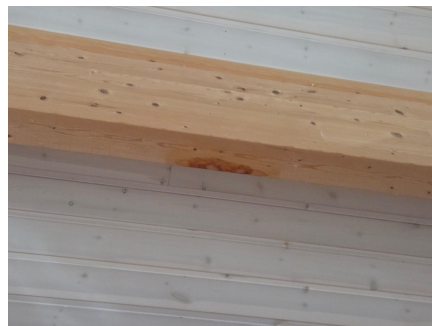
Synlig fuktmerker på drager. Selger opplyser at dette er merker fra byggeår og at disse ikke har endret seg siden

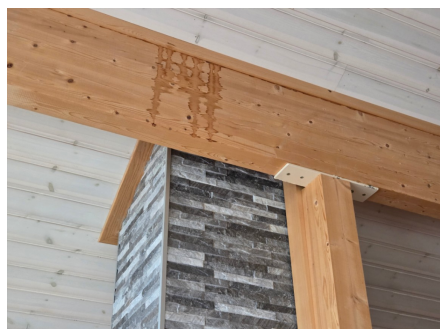
Synlig fuktmerker på drager. Selger opplyser at dette er merker fra byggeår og at disse ikke har endret seg siden

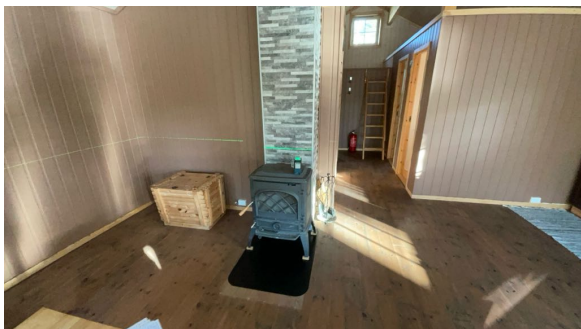
1. etasje

- Det er målt høydeforskjell på mellom 15-30 mm gjennom hele rommet. Tilstandsgrad 2 gis med bakgrunn i standardens krav til godkjente måleavvik.

Plassering av laser ved kontroll av stue/kjøkken. Det er målt 17 mm høydeforskjell gjennom rommet fra vedovn til verandadør. TG 2

- For å få tilstandsgrad 0 eller 1 må høydeforskjeller rettes opp. Det vil imidlertid sjelden være økonomisk rasjonelt som et enkeltstående tiltak i en bolig som dette. Dersom boligen en gang skal renoveres, kan man vurdere slike tiltak.
