Tilstandsrapport

Enebolig

Saurevegen 18, 2270 FLISA

Befaringsdato: 09.01.2025

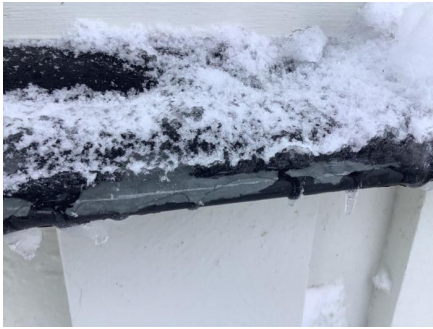
Eksempel på løsnets behandling på vannbrettbeslag.

Det er ikke krav om å ettermontere snøfangere for å tilfredsstille dagens krav, men det vil være naturlig å montere da taktekkning skiftes. Vannbrettbeslag bør vedlikeholdes.

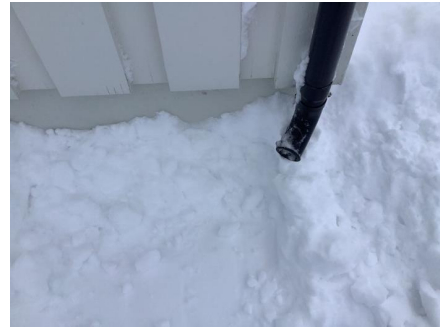
Eksempel på mangelfull bortledning av takvann.

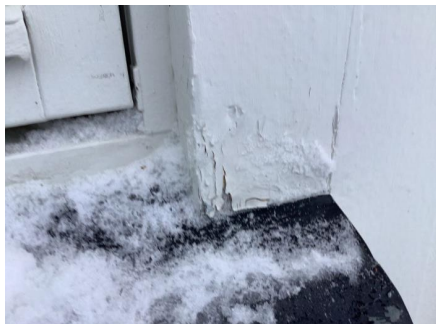
Omramming rundt vinduer er ført helt ned til vannbrett, og dette medfører økt risiko for råteskader da omramming kan trekke opp fukt fra vannbrett. Det er ikke lufting bak bordkledning.

Omramming er ført helt ned til vannbrett.

Det bør etableres spalte mellom omramming og vannbrett slik at fukt ikke kan trekkes opp fra vannbrett.

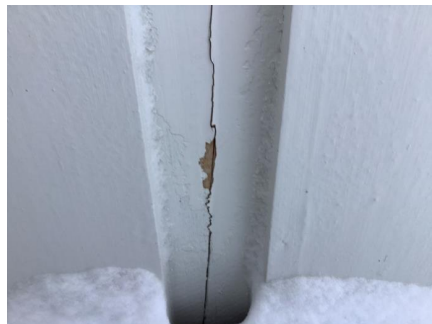
Eksempel på sprukket bordkledning.

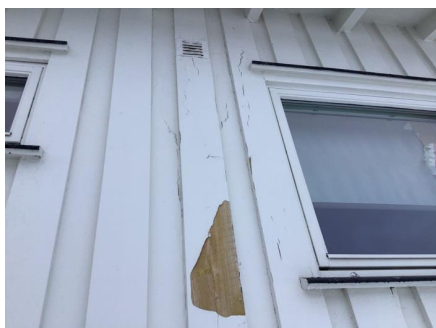
Eksempel på løsnet maling.

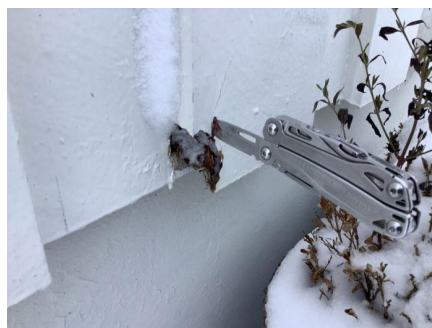
- Det er påvist spredte råteskader i bordkledningen.

Eksempel på råteskadet bordkledning.

- Råteskadet trekledning må skiftes ut.

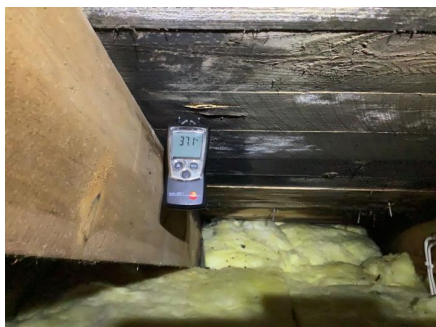
Taktro er våt over badet, og det er muggdannelser i taktro i dette området.

Det bør monteres en ny kappe på utblåsning fra baderomsvifte som tvinger luften ned, slik at den varme, fuktige luften ikke kan stige opp til loft.

Muggdannelse må rengjøres etter treverket har tørket.

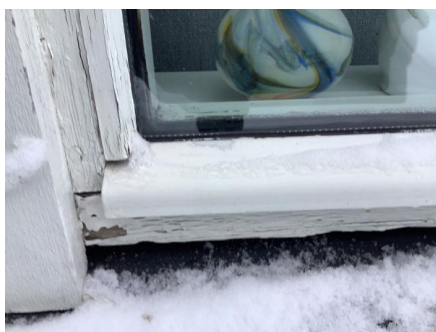
Værslitt stuevindu.

Vedlikehold av vindu.

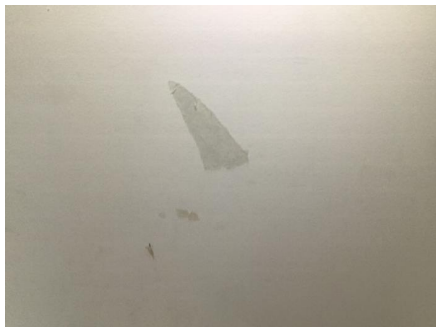
Det er skader i tapet og slitasje på overflater på et soverom.

Skadet tapet.

Enkelte overflater er modne for oppussing, og omfang kan styres av egne ønsker.

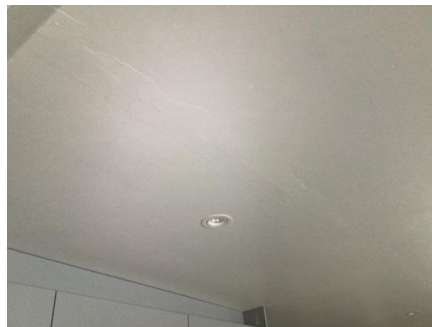
Grov utførelse av sparkel i himling.

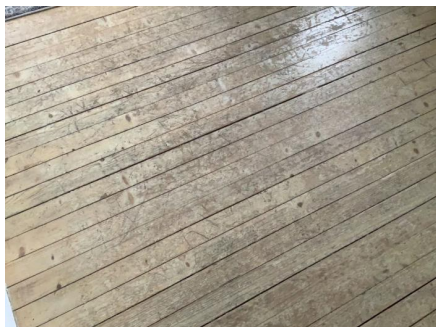
Eksempel på slitasje i furugulv.

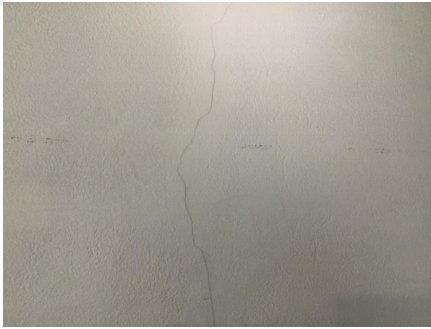
- Det er påvist sprekker og/eller riss i pipe.
- Mer enn halvparten av forventet brukstid er passert på pipe.

Riss i pipe.

Riss og sprekker bør utbedres ved vedlikehold.

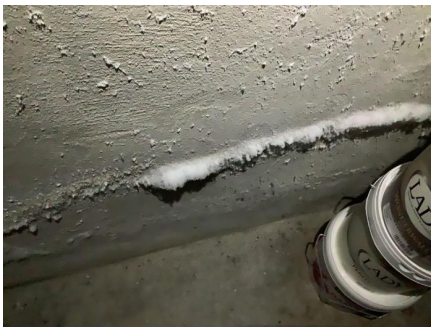
- Det er påvist indikasjoner på noe fuktgjennomtrenging i kjellergulv.
- Det er påvist indikasjoner på noe fuktgjennomtrenging inn i kjellermur.

Eksempel på saltutslag på grunnmur.

- Det påviste fuktnivå gir grunn til å overvåke konstruksjonen jevnlig for å se utvikling over tid, og eventuelt foreta tiltak for å unngå fuktskader.

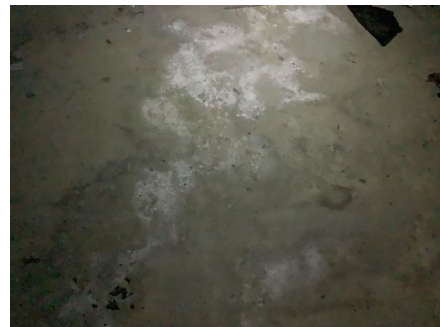
Eksempel på saltutslag på betonggulv.

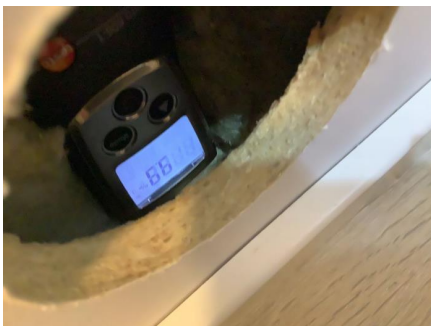
Hulltaking er foretatt uten å påvise unormale forhold. Hulltaking er foretatt i gang. Fuktkvotemåling (vekt%) i konstruksjonen ble målt til 9.

Hulltaking i innredet del, og det måles tørt.

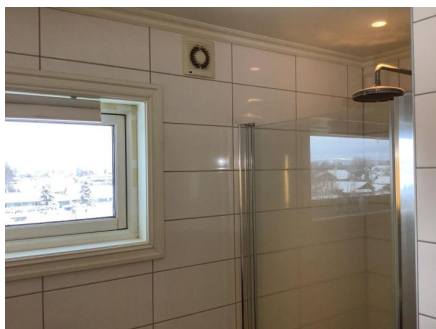
Vinduets plassering medfører risiko for fuktskade, men det var ingen tegn til fuktskade på befaringdagen.

Vindu er plassert i den definerte våtsonen ved dusj.

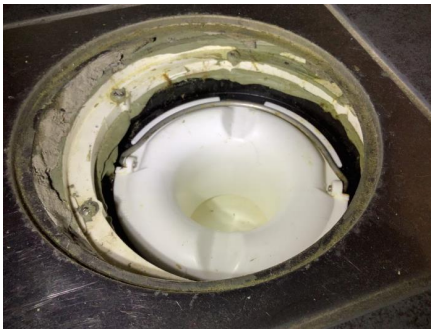
Plastsluk under servantinnredning, og det er synlig smøremembran rundt sluk.

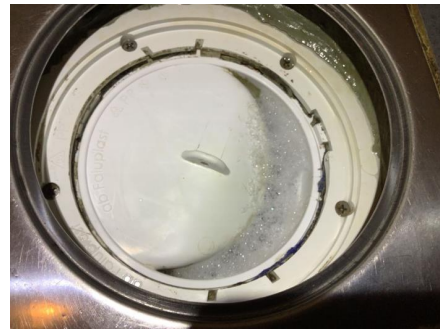
Plastsluk i dusj, og det er synlig slukmansjett ført under slukets klemring.

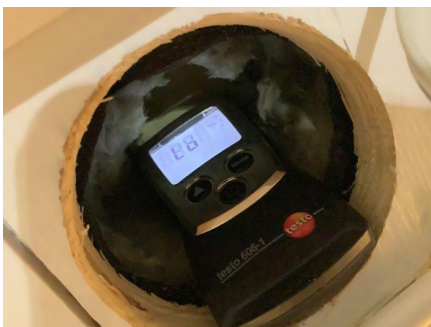
Hulltaking er foretatt uten å påvise unormale forhold. Hulltaking er foretatt i trappegang. Fuktkvotemåling (vekt%) i konstruksjonen ble målt til 8.

Hulltaking, og det måles tørt.

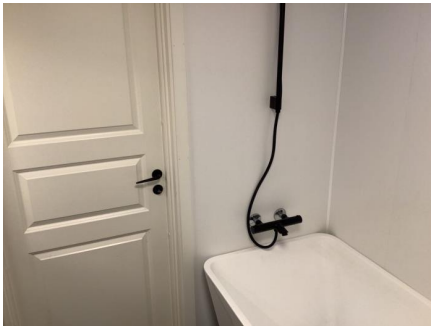
Dør er plassert i den definerte våtsonen ved badekar.

Det bør monteres en skjermvegg på kanten av badekaret som forhindrer vannsprut mot dør.

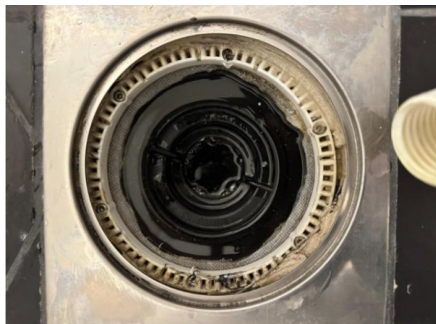
Plastsluk, og slukmansjett er synlig ført under slukets klemring.

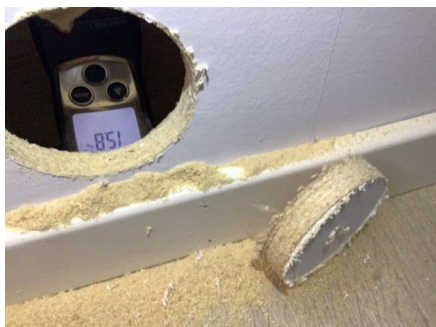
Hulltaking er foretatt uten å påvise unormale forhold. Hulltaking er foretatt i soverom. Fuktkvotemåling (vekt%) i konstruksjonen ble målt til 16.

Hulltaking, og det måles tørt.

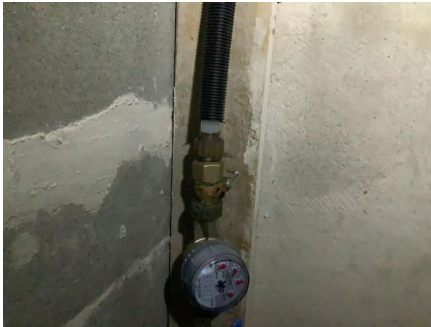
Avviket gjelder i benkeskap under servant på kjøkken og ved vanninntak i kjeller.

Tettemuffe mangler i enden av varerør.

- Det må monteres tettemuffer i enden av varerørene.

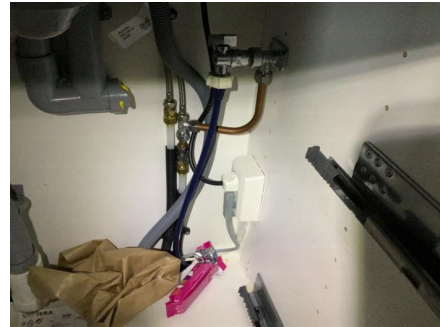
Tettemuffer mangler i enden av varerør.

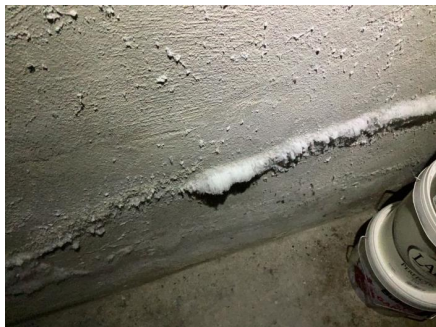
Boligen har drenering med fuktsperre på grunnmur. Nedre del av grunnmur var snødekt på befaringsdagen. I forrige salgsoppgave var det gitt avvik om at det stedvis ikke var klemt tilslutning mellom fuktsperre og grunnmur, dette ble ikke oppdaget på befaringsdagen. Enten har nåværende selger utbedret avviket, eller så er avviket snødekt på befaringsdagen.

Saltutslag på grunnmur.

Forholdet må følges med på. Dette kan gjøres ved å fjerne alt saltutslag i kjelleren, og følge med i forbindelse med snøsmelting til våren.

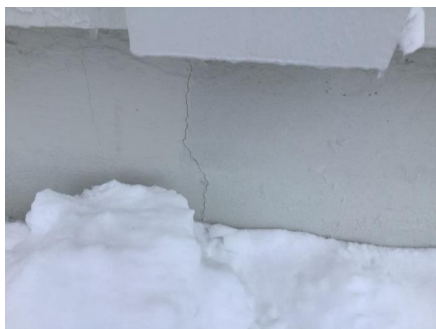
- Det er registrert horisontalriss som er symptom på jordtrykk.
- Det er registrert skråriss som er symptom på setninger.

Utvendig skråriss.

Utvendig forsegling av riss og sprekker for å forhindre frostspreng, og følg med på eventuell utvikling.

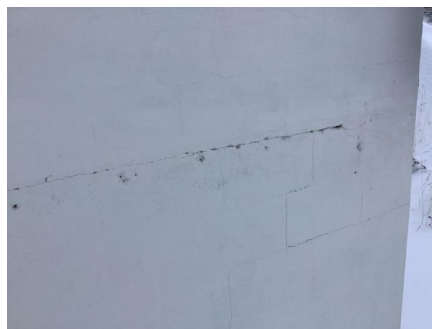
Utvendig horisontalriss.

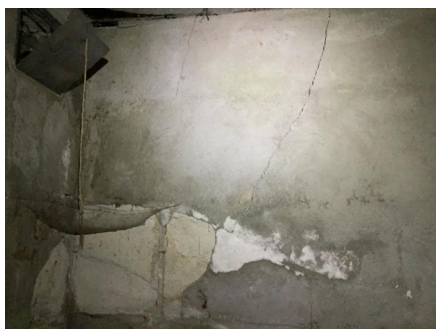
Innvendig skråriss.

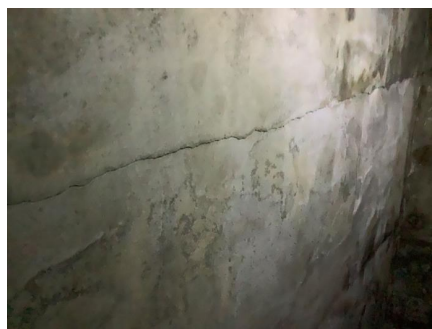
Innvendig horisontalriss.
