Tilstandsrapport

Rekkehus

Myrvangvegen 51 B, 2335 STANGE

Befaringsdato: 17.06.2024

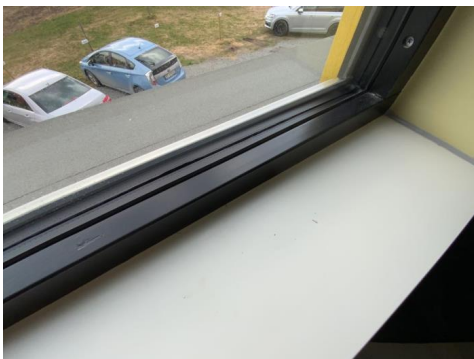
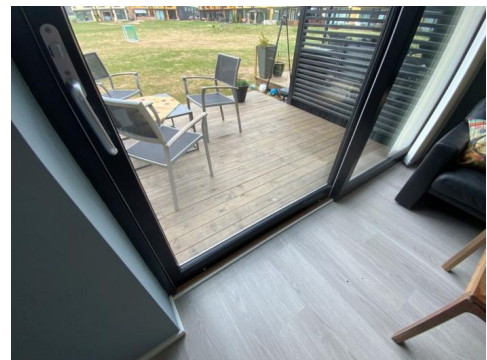
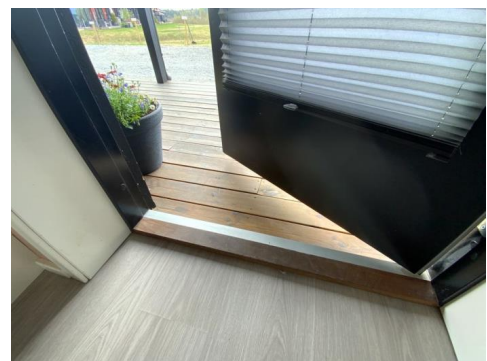
Vurdering av avvik:

- Vinduer må justeres.

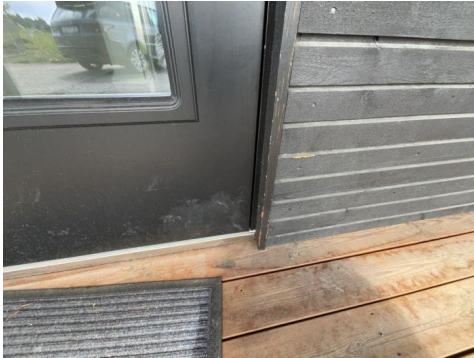
TG 2 Balkonger, terrasser og rom under balkonger

Inngangsparti/terrasse med konstruksjoner og spaltegulv av treverk.
Terasse med konstruksjoner og spaltegulv av treverk.

Vurdering av avvik:

- Det må foretas tiltak for å lukke avviket.

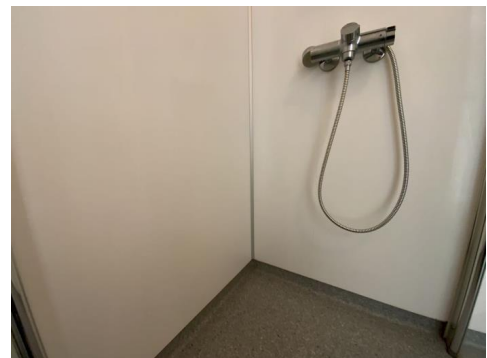
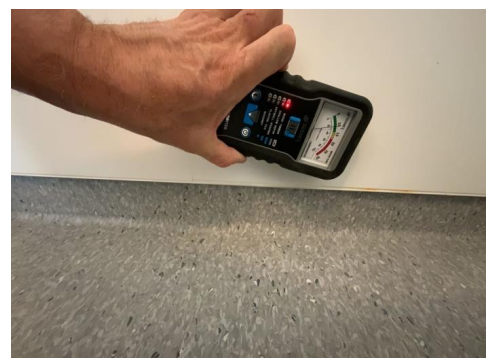
2. ETASJE > BAD/TOALETTROM

! TG 2 Overflater Gulv

Vurdering av avvik:

- Uegnede materialer må fuktbeskyttes/utskiftes.

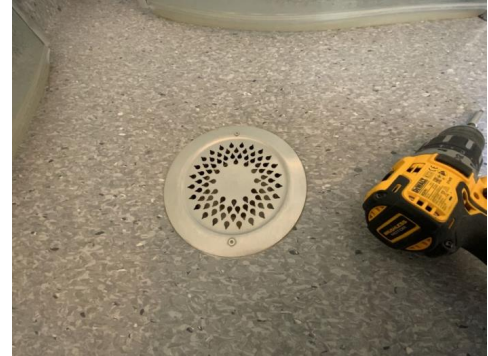
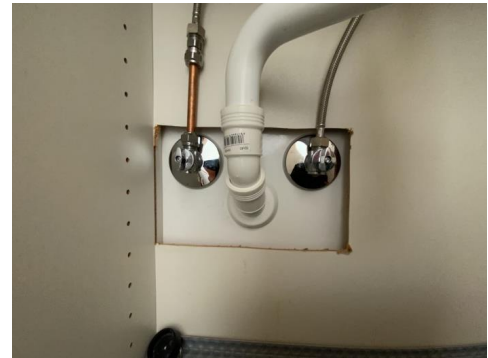
2. ETASJE > BAD/TOALETTROM

! TG 2 Sanitærutstyr og innredning

Vurdering av avvik:

- Det er påvist skader på innredning.

- Det er ikke behov for utbedringstiltak.

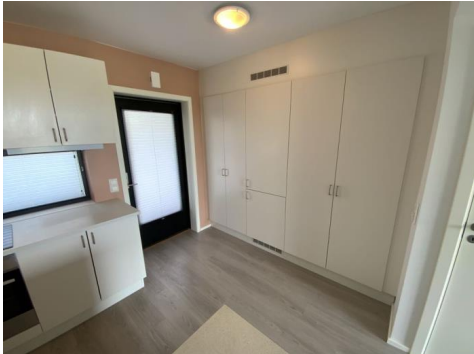
1. ETASJE > ENTRE/KJØKKEN

TG 2 Avtrekk

Vurdering av avvik:

- Om mulig bør det etableres mekanisk/forsert avtrekk ut fra kokesonen.
- Det er vanskelig å etablere andre løsninger.
