# Tilstandsrapport

📍 Høyvegen 112, 4350 KLEPPE

# gnr. 1, bnr. 2058, snr. 17

Rapportdato: 28.07.2025

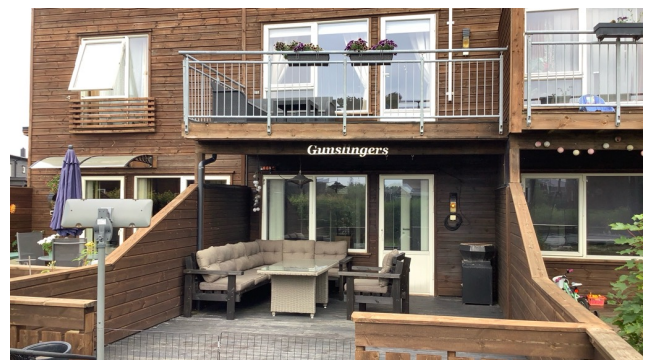
### Balkonger, terrasser og rom under balkonger

Ujevnheter og slitasje ble observert.

Jevnlig kontroll og utskifting etter vurdering/behov.

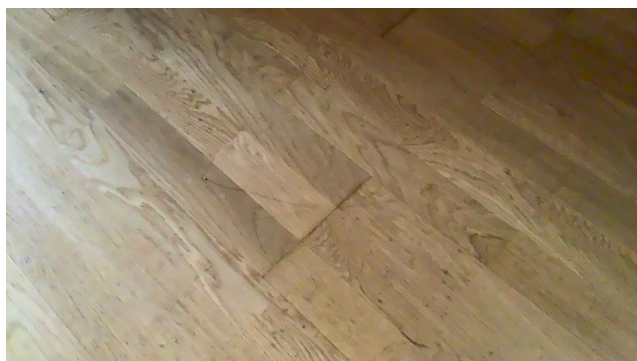
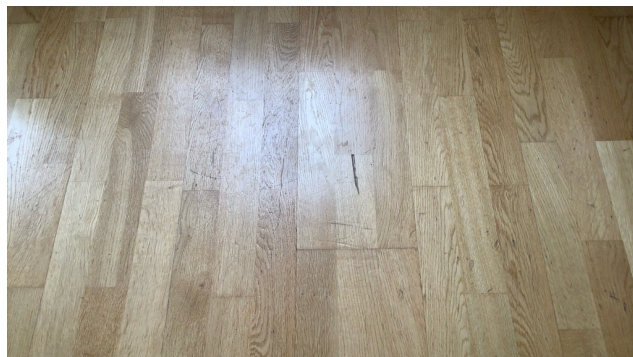
### ! TG 2 Overflater

- Det er avvik:  
Ujevnheter, rift og merker ble observert.

- Tiltak:  
Oppgradering/utskifting etter ønske/behov.

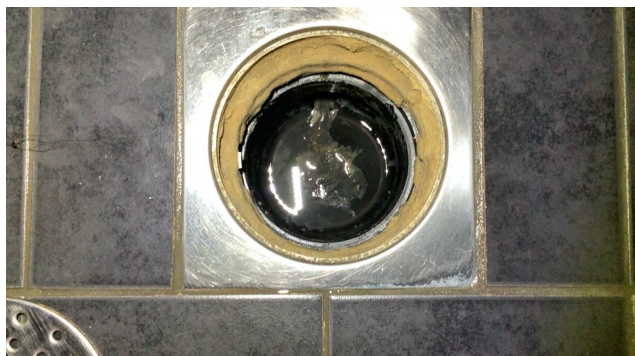
### TG 2 Sluk, membran og tettesjikt

Alder på membran har oversteget 50% av normal levetid på 20-40 år iht. Byggforskserien 700.320

Ingen oppgradering er påkrevet.

Jevnlig kontroll og utskifting etter vurdering/behov.
