Tilstandsrapport

Fritidsbolig

Gjølertangen 47, 1692 NEDGÅRDEN

Befaringsdato: 15.03.2024

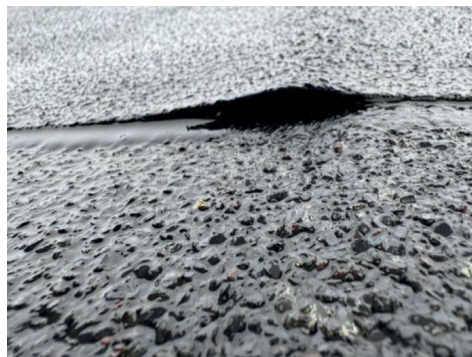
Fuktskjolder med utslag på nivå gul ble registrert på befaringsdagen. Flere områder med svertesopp og misfarging.

Viser hull/glippe i skjøt.

Overvåk tilstanden jevnlig for å unngå eventuelle fuktskader i underliggende konstruksjoner og dårlig innemiljø. For å få tilstandsgrad 0 eller 1 må tekkingen skiftes ut, men tidspunktet for når dette er nødvendig er vanskelig å si noe om.

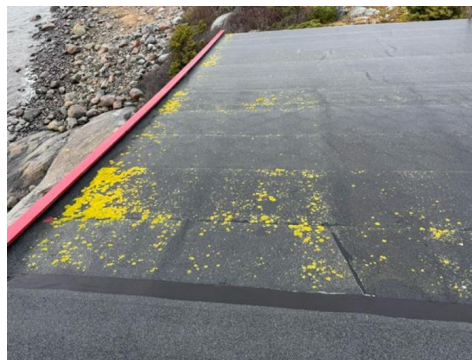
Viser mose.

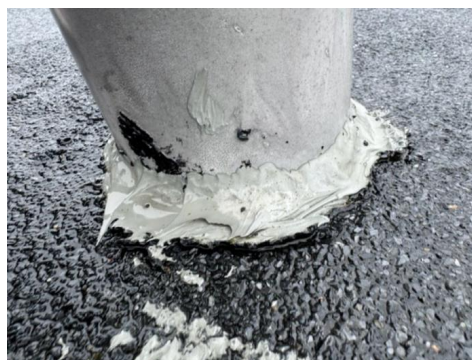
Det er kun fuget rundt rørgjennomføring, det anbefales en sveiset fuktsikring.

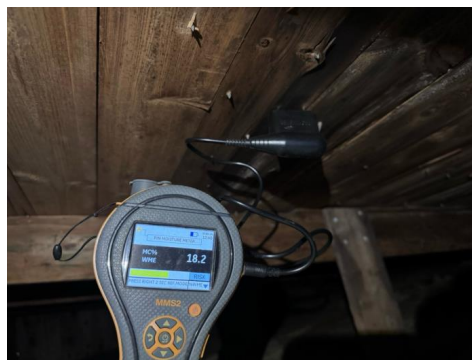
Viser fuktnivå på 18,2% på undertak.

Påse ta konstruksjonen er tilstrekkelig ventilert ved en eventuell omlegning av taket.

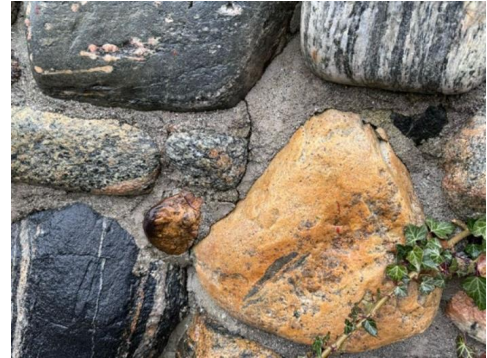
Stedvis sprekker i fuger og rustdannelse i overdekning til vindu..
Trepanel har liten avstand til naturstein, hyppigere vedlikehold bør påregnes her.

Viser sprekke i mur.

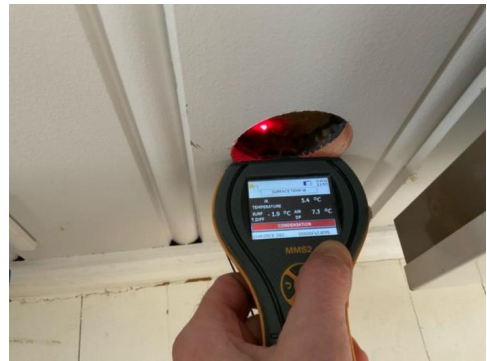
Det ble registrert kondens, rødt nivå, i vegg på soverom 2. Det er registrert for høy kondens/fukt i utforede vegger i yttervegg, men ikke påvist fuktskader i dette området.

Høy luftfuktighet kan over tid føre til muggvekst eller sverting av materialer. Samtidig kan materialer og konstruksjoner bli ødelagte.

Viser høy kondens i yttervegg.

Det anbefales videre undersøkelser i form av flere hulltaking på andre rom, med henblikk på å avdekke mulig fuktskade andre steder i yttervegg.

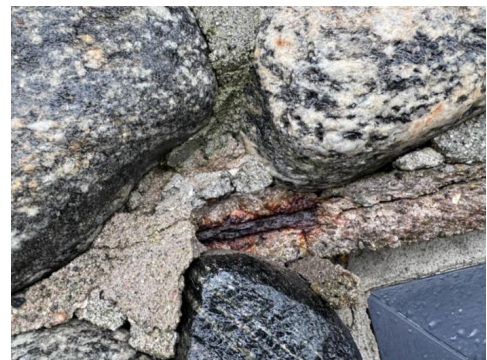
Viser synlig jern med rustdannelse.

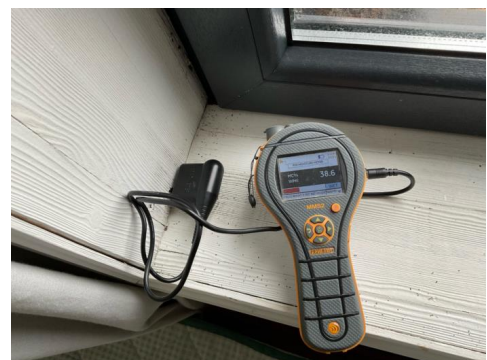
Viser høy fukt i karm.

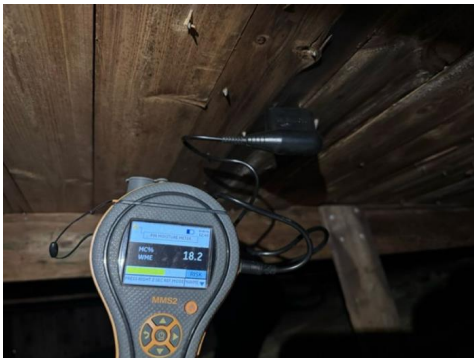
- Det er fra loft/kryploft påvist indikasjoner på at det er punktering av dampsperre, som medfører svekket effekt av dampsperrfunksjonen.
- Det er begrenset/dårlig ventilering av takkonstruksjonen.
- Det er påvist avvik rundt gjennomføringer i takflaten.
- Yttertaket har nedbøying.
- Det er påvist fuktskjolder i undertak/takkonstruksjon.

Viser høy fukt i undertak, 18,2%

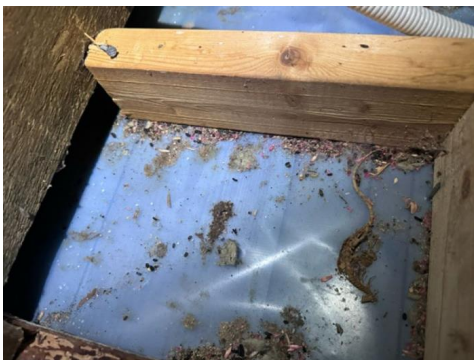
Viser mangelfull isolering.

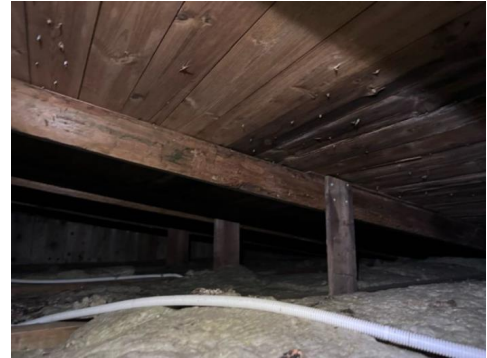
Svertesopp tyder på mangelfull diffusjonssperre/ventilering, utbedring av ventilering bør påregnes for å unngå ytterligere soppdannelser.

Viser misfarging på loft.

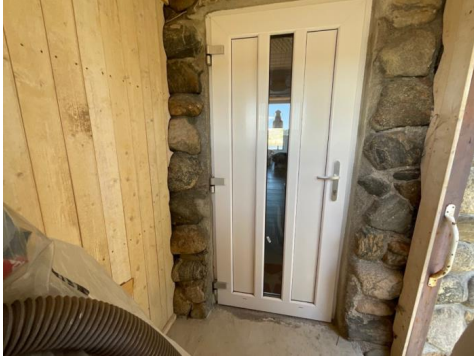
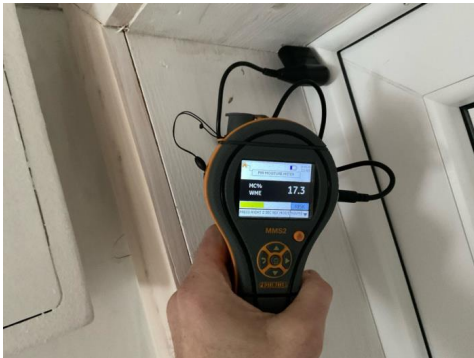
Det er registrert fukt i en del av karm til entrédør.

Viser 17,3% fukt i karm.

En nærmere kontroll av utvendig omramning av dør bør påregnes, fare for ytterligere fuktinntrengning rundt dører.

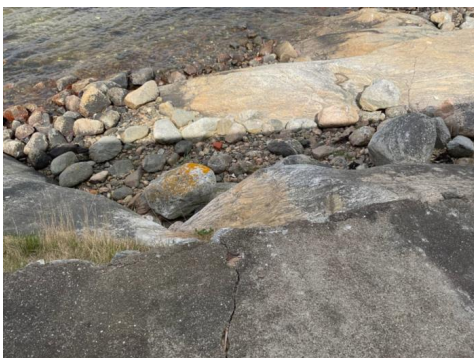
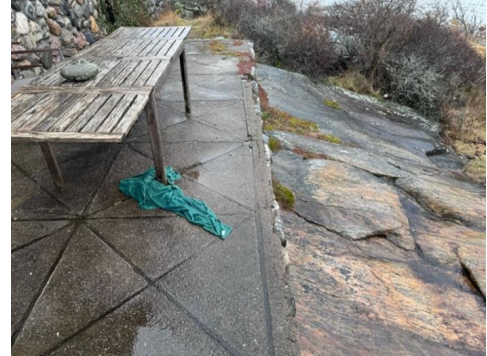
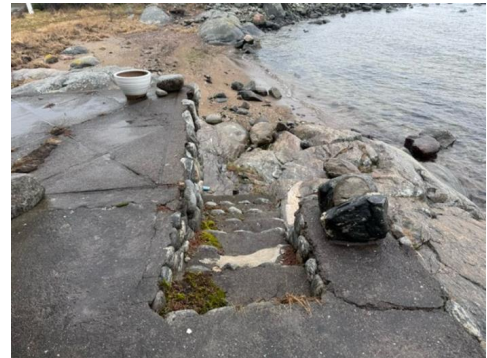
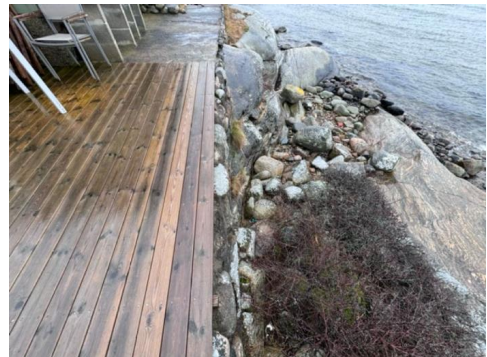
- Det er ikke montert rekkverk.
- Det er påvist at dekket på terrassen har en del sprekker.

Det bør påregnes utbedringer av terrassen.
Manglende rekkverk øker faren for fallskader.

- Rekkverk må monteres for å lukke avviket.

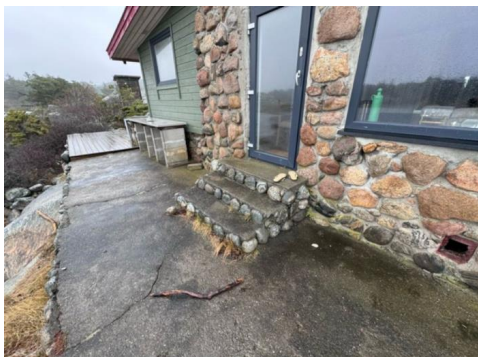
- Betongtrapp har mindre sprekker/skader

- Påviste skader må utbedres.

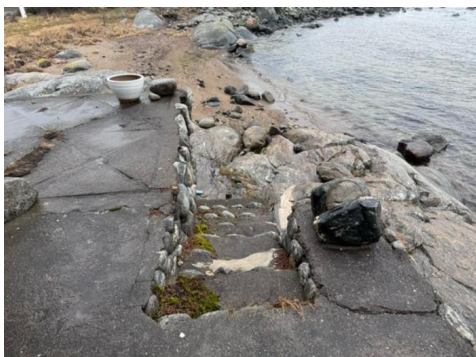
- Rekkverkshøyder er under dagens forskriftskrav til rekkverk i trapper.
- Betongtrapp har mindre sprekker/skader

Manglende håndløpe øker faren for fallskader.

- Påviste skader må utbedres.

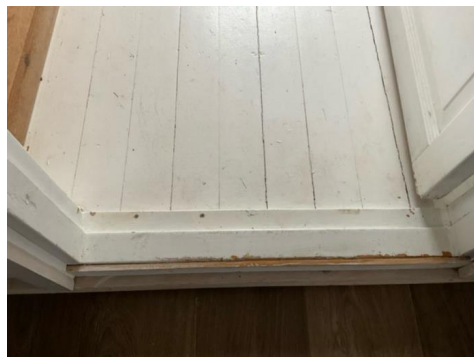
- Overflater har en del slitasjegrad utover det en kan forvente.
- Stedvis merker på overflater og områder med sprekker mellom plater.

Viser slitt overflate.

- Overflater må utbedres eller skiftes.

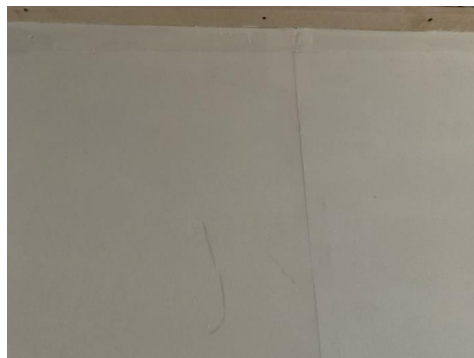
Viser sprekk mellom plater.

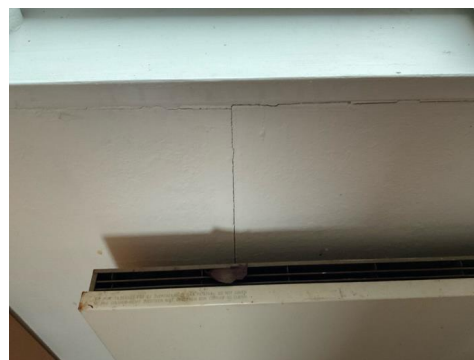
Viser sprekk mellom plater.

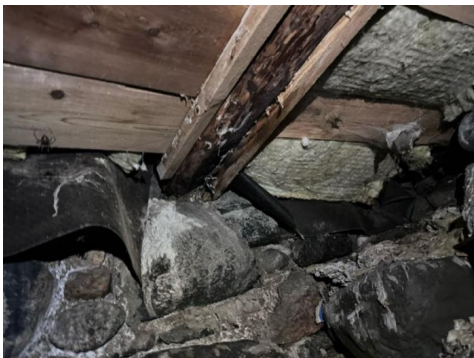
- Det er påvist fuktskader i etasjeskiller
- Det er registrert symptom på aktivitet fra skadedyr

Viser fuktutsattmompde med fukt, muggsopp og råte.

- Råteskadet treverk må skiftes.

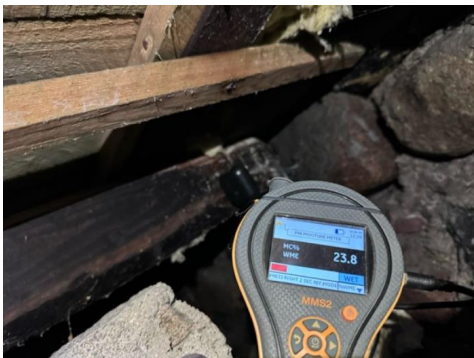
Det er registrert for høy fukt i bjelkelaget, spesielt over åpning til sistene.

Viser høy fukt i bjelkelag inn mot mur.

Større deler av bjelkelag inn mot mur er utsatt for fukt, Lokalt område med stubbloft her løsnet og bør utbedret. Kjeller bør ventileres ytterligere. Større skjevheter i gulv kan tyde på svekkelser i materialets styrke og en forsterkning av etasjeskille bør påregnes ved omlegging av gulv. Gulv med svekkelser mot terreng/krypkjeller kan ha fukt og råteskader som årsak og ytterligere undersøkelser bør påregnes.

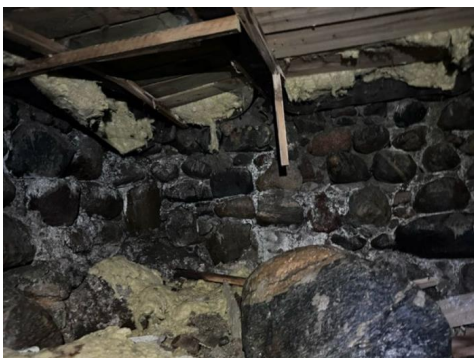
Viser område av stubbloft som har rast ned.

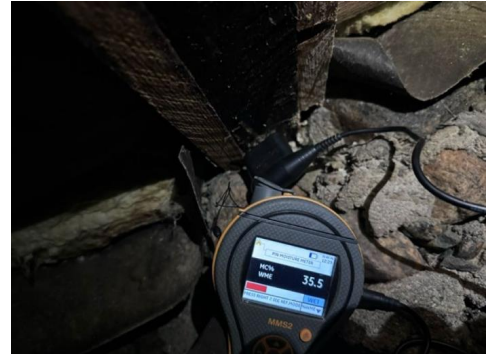
Viser høy fukt i bjelkelag inn mot mur.

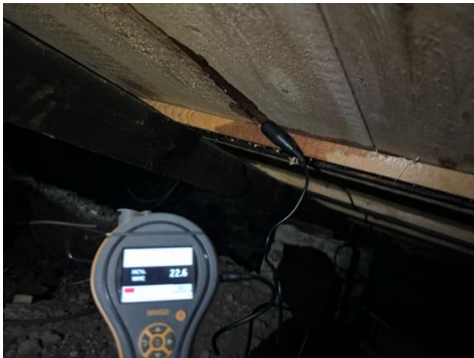
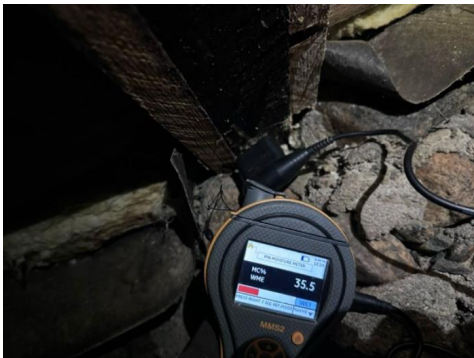
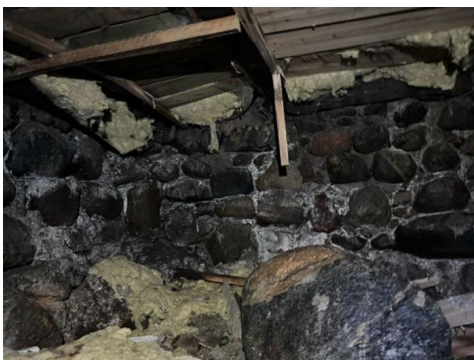
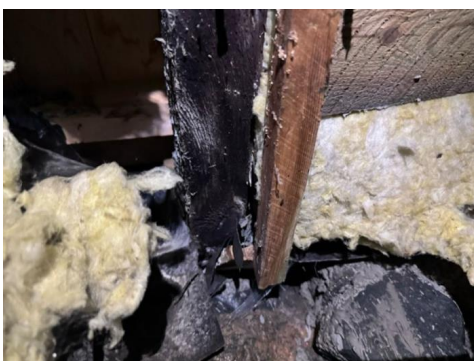
- Det er stedvis registrert noe høyt fuktnivå i trekonstruksjoner i krypkjeller.
- Det er manglende fuktsperre på bakken.

- Ut ifra visuelle observasjoner fra lukeområdet, gir det grunnlag for å forsøke å foreta grundigere undersøkelser i de mindre tilgjengelige områdene. Det kan ikke utelukkes skader i disse områdene.
- Fuktsperre på bakken bør etableres.

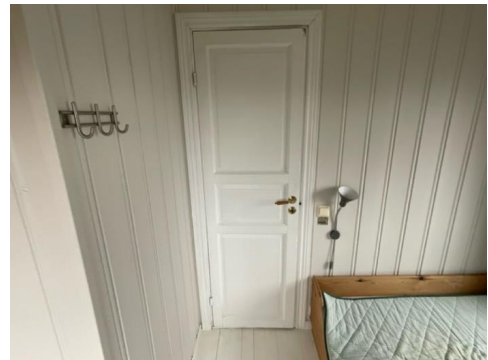
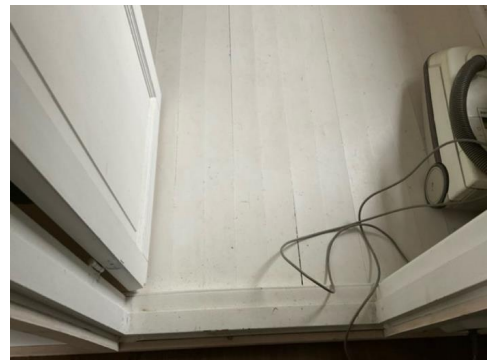
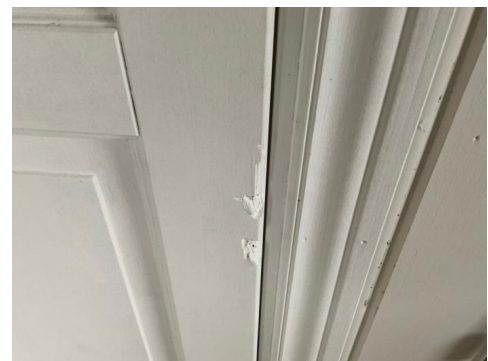
- Det er avvik:
Dører med sår, slitasje

Mangel på vedlikehold vil føre til behov for større antall utskiftninger av dører.

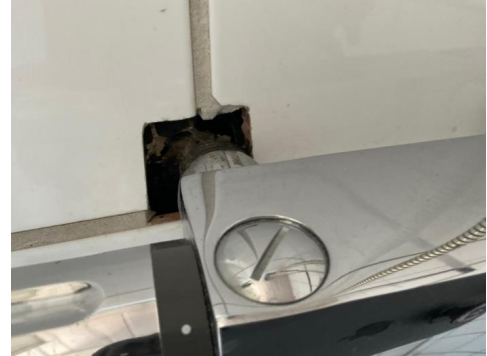
Ingen synlig rørmansjett til rørgjennomføringer, fare for utetthet i våtsone som kan føre til fuktskader.

Viser mangelfull membran til rørgjennomføring.

Rommet bør utbedres for å føre våtrommet opp til dagens krav og minimere faren for fuktskader i konstruksjonen og tilstøtende konstruksjoner.

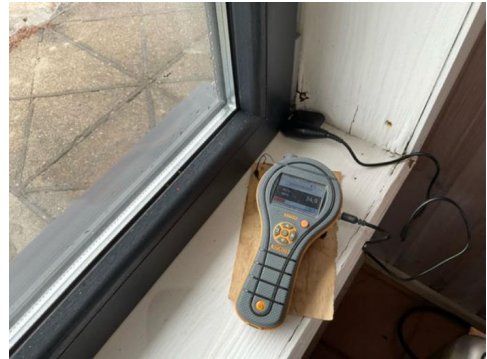
Sprekker i fuger på vegg, misfarging av fuger, sprekker i flere gulvflis, flere løse fliser, ingen synlig membran, plast i vegg, høy fukt og fuktskade i vinduskarm, fuktskade på nedre del av skapdører.

Viser 34,9% i vinduskarm

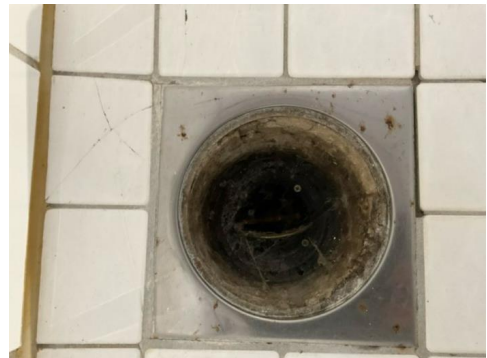
Viser sluk og sprukker flis.

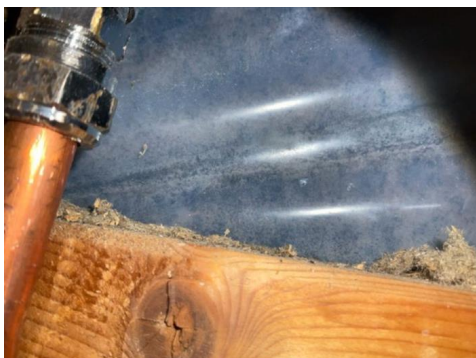
- Hulltaking er foretatt og det er påvist avvik i konstruksjonen.
- Det er i hulltakingen påvist fukt/råteskader

- Gjennomføre ytterligere undersøkelser og foreta utbedring av skade.
- Badet/våtsonen står foran utbedring

Utbedres i sammenheng med oppgradering av våtrom.

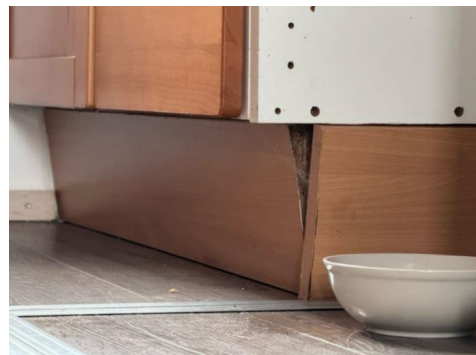
- Det er påvist skader på overflater/kjøkkeninnredning utover normal slitasjegrad.
- Det er påvist fuktskjolder/svelling i bunnplate i benkeskap.

Viser løs sokkel og svelleskade.

- Det må foretas lokal utbedring.

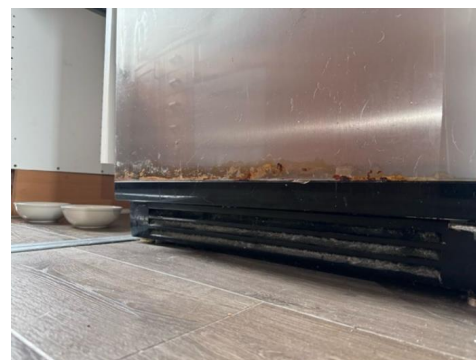
Misfarging på nedre del av kjøleskap.

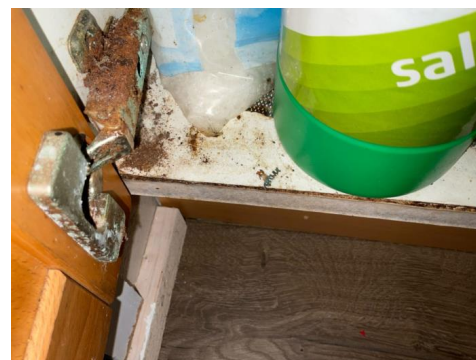
Viser underskap med svelleskade.

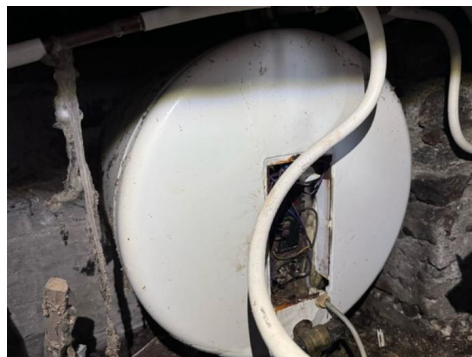
Dekklokk til bereder er fjernet, berederen står i et fuktutsatt miljø.

- Det er ikke behov for utbedringstiltak siden tanken fungerer i dag, men ut ifra alder kan skader plutselig oppstå på eldre tanker.
- Andre tiltak:
- Varmtvannstank må skiftes ut.

Det bør påregnes utskiftning av bereder i nærmere fremtid.

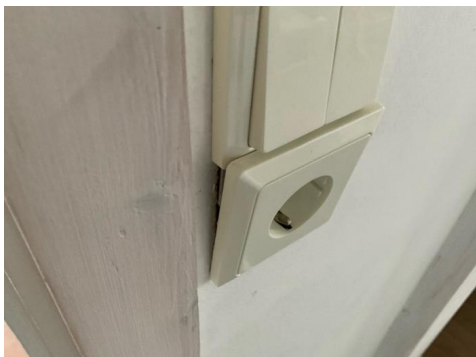
Stikkontakt i gang er løs og uten strømtilførsel, bad er uten strøm og det er opplyst at man kan få støt ved komfyr på kjøkken og i dusj, en kontroll av anlegget anbefales.

Løs stikkontakt.

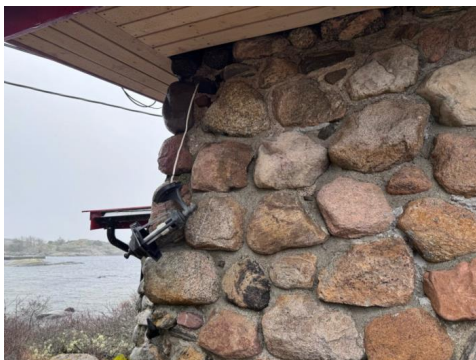
Løs lampe på boligens yttervegg.

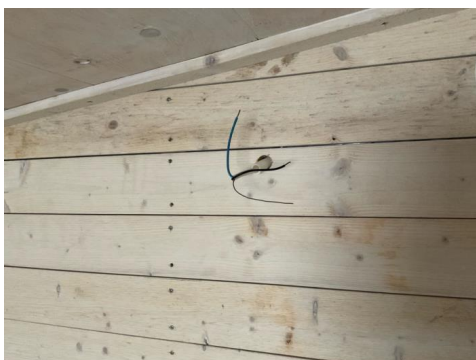
Usikrede ledninger på bod.

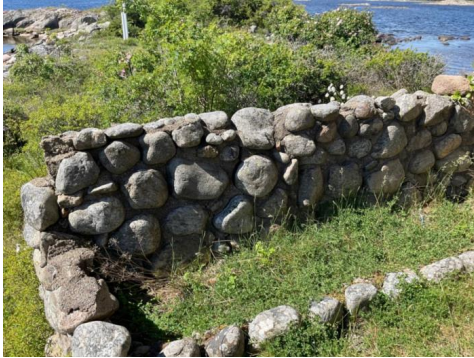
- Det er påvist større sprekker og/eller skjevheter i muren.

- Påviste skader må utbedres.

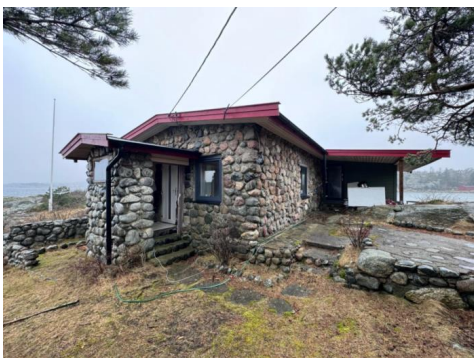
Terrengholdet fører til at overflatevann kan ledes til boligen. Dette kan føre til fuktskade i boligen.

Mangelfull bortledning av overvann vil kunne gi fuktskader i bygningsmassen, dette vil også kunne føre til et dårlig innemiljø.
