Tilstandsrapport

Enebolig

Smedvegen 24 , 7750 NAMDALSEID

Befaringsdato: 26.03.2026

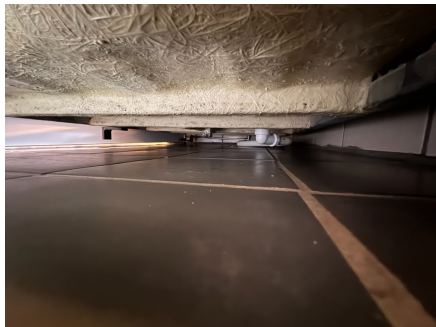
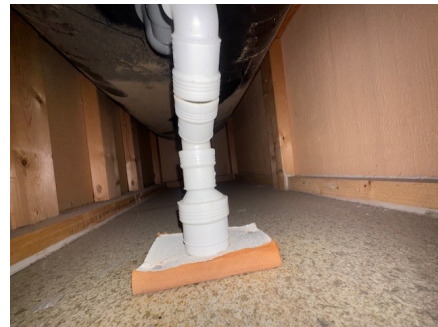
- Det er påvist mangelfull/feil utførelse rundt rørgjennomføringer e.l. som gir fare for fukt i konstruksjonen i våtsone.
- Membran kan ikke konstateres (ikke synlig og det foreligger heller ikke dokumentasjon).
- Sluk er ikke tilgjengelig for inspeksjon.
- Det er ikke tilfredsstillende membran/tettesjikt på våtrommet.

- Løsningen/utførelsen rundt rørgjennomføringer gir fare for fukt inn i konstruksjoner.
- Ved mangelfull tilgang til sluket blir det både umulig å rengjøre sluket og å oppdage/utbedre skader i membranen/fuger rundt sluket, som er avgjørende for å hindre lekkasjer.
- Det må etableres tilfredsstillende tettesjikt/membran på våtrommet.
- Det må gjøres nærmere undersøkelser. Manglende membran/tettesjikt medfører risiko for lekkasjer og fukt i konstruksjonen.

Kostnadsestimat: 20 000 - 100 000

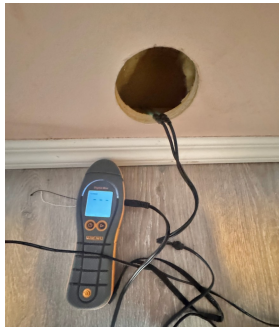
1. ETASJE > VASKEROM

MDF-plater og laminat er uegnet til bruk på våtrom. Ved en ukontrollert vannlekkasje vil vann trenge inn i tilstøtende konstruksjoner.

Kostnadsestimat: 100 000 - 200 000
