Tilstandsrapport

Fritidsbygg(hyttersommerh. ol)

Fjellkirkevegen 11, 2612 SJUSJØEN

Befaringsdato: 04.11.2024

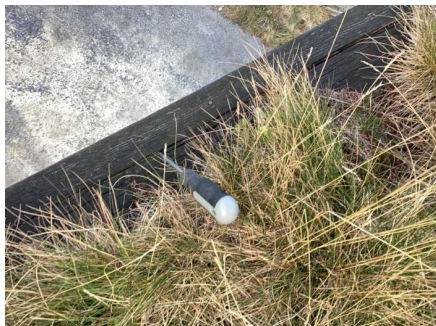
Toppbord bærer preg av slitasje.

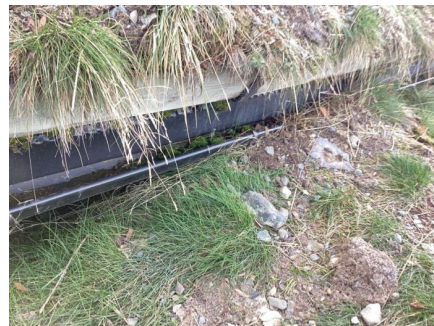
Det er ikke montert beslag over vinduer, dette er ikke en anbefalt løsning. Frostsprengte nedløp. Bulker i takrenner og beslag. Beslag på dører mot sør er mindre enn anbefalt. Tilstandsgrad gitt pga. nevnte forhold.

Takrenner bør rengjøres.

- Overvåk tilstanden jevnlig. For å få tilstandsgrad 0 eller 1 må beslag/renner/nedløp skiftes ut, men tidspunktet for når dette er nødvendig er vanskelig å si noe om.

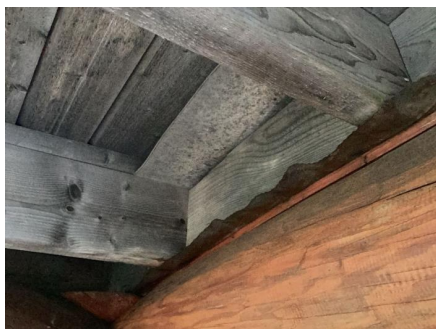
Takkonstruksjonen er i hovedsak lukket og inspeksjonsmuligheten er derfor begrenset. Dårlig lufting og luftlekkasjer kan erfaringsmessig gi kondensskader og isdannelse på den kalde årstida, registrert noe istapper på den første befaringen. Spiker stikker gjennom undertak enkelte steder. Skrå, isolerte takflater defineres som risikokonstruksjon på grunn av erfaringsmessig høy skadefrekvens. Deler av bygningsdelen er skjult, har en alder som øker sannsynligheten for skjulte feil og har brukt opp mye av sin forventede brukstid. Noe misfarging på undertaksbord og plater til luftespalte. Løse kledningsbord over veranda. Tilstandsgrad gitt pga. nevnte forhold.

Synlig lufting i raft.

Taket bør inspiseres hver vår og høst for å kontrollere tilstanden og vurdere tiltak. For å lette arbeidet med tilsyn bør man etablere en trygg og lettvinntilkomst til takkonstruksjon. Ved årlig tilsyn kan man oppdage skader eller andre forhold som gjør det nødvendig med mer omfattende undersøkelser. Manglende vedlikehold kan skape problemer og følgeskader som oppdemning av vann og lekkasjer fra åpninger ved beslag. Feil vedlikehold kan medføre kortere levetid eller omfattende skader, for eksempel lekkasjer på taket. Manglende lufting gir økt risiko for fuktskader i konstruksjonen. Behov for vedlikehold og utbedring. Jeg anbefaler ytterligere undersøkelser.

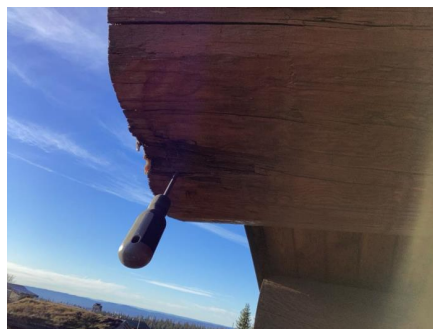
Råteskader i takåser registrert ved veranda.

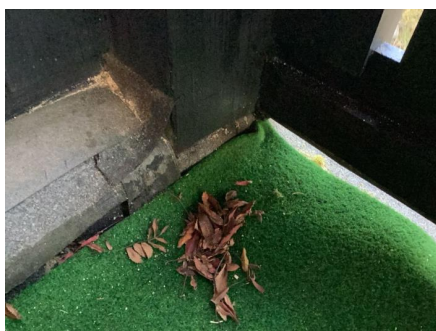
Synlig spikring og glipper i membran.

Behov for vedlikehold og utbedring. Jeg anbefaler ytterligere undersøkelser. Ved utbedring anbefales det å bygge opp membranløsning etter dagens anbefalte løsninger.

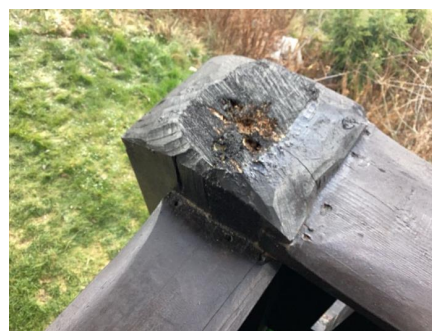
Noe påbegynnende råte, tettet med byggskum, ikke anbefalt løsning.

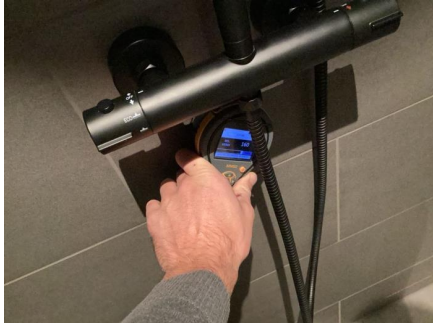
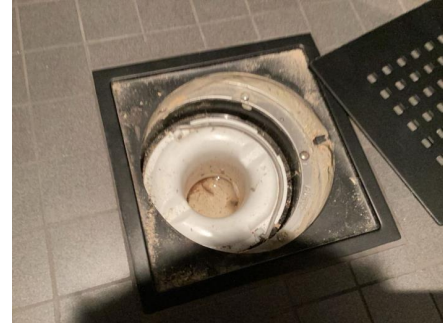
Konsekvensen av påviste avvik kan for eksempel være redusert brukstid og fuktskader. Høyde på membran og membran anbefales utbedret.

Ved bruk av fuktindikator på utsatte steder registrerte jeg ingen unormale verdier. Sjekk av sluk.

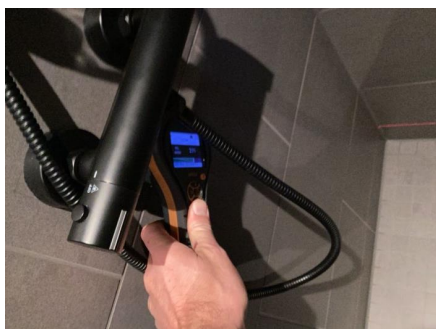
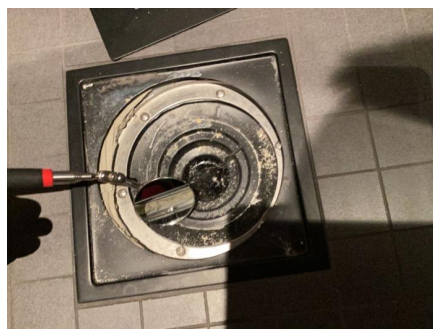
Konsekvensen av påviste avvik kan for eksempel være redusert brukstid og fuktskader. Membran anbefales utbedret.

Ved bruk av fuktindikator på utsatte steder registrerte jeg ingen unormale verdier. Sjekk av sluk.

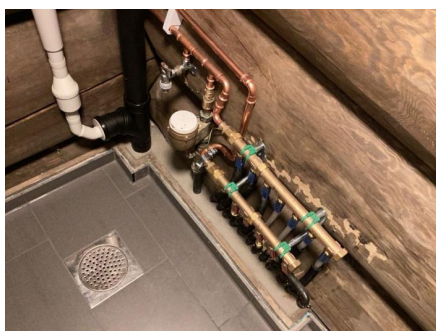
Stoppekran på teknisk rom. Det anbefales å montere lekkasjestopper da det vil kunne bli skader ved en evt. lekkasje.
