# Tilstandsrapport

Enebolig

Krøtabakken 5, 8614 MO I RANA

Befaringsdato: 17.07.2024

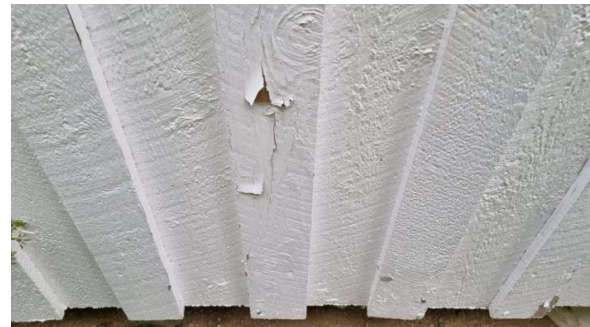
Malingsavflassing i enkelte kledningsbord.

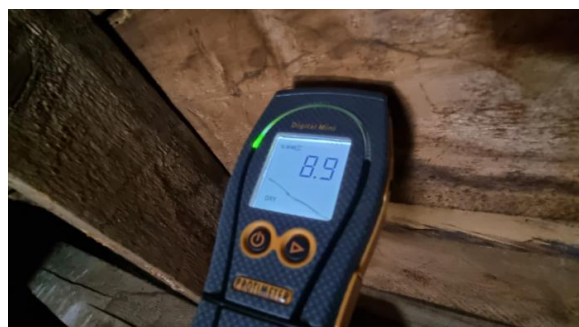
Det er registrert spor etter skadedyr/mus.

Stedvis noe fuktmerker i konstruksjonen, det ble fuktmålt i disse ved befaring, ingen unormale fuktverdier ble registrert.

Fuktmåling i takkonstruksjonen på kaldloftet, ingen unormale fuktverdier ble registrert.

Anlegning av dampsperre og etterisolering av kaldloftet bør vurderes.  
Overvåk tilstanden.

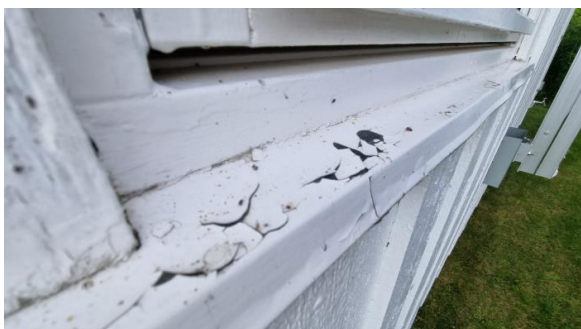
Malingsavflassing i utvendig beslag.

Utskiftning av vinduer fra 80-tallet bør påregnes på sikt.

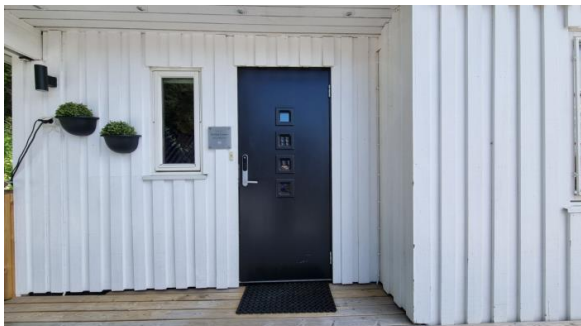
Hovedinngangsdør. Noe malingsavskalling i døren. Liten utetthet mellom dørblad og karm (nedre hjørne).

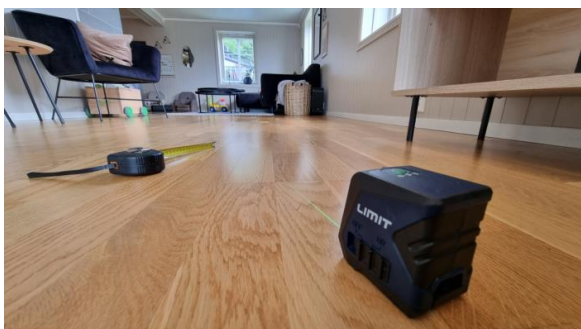
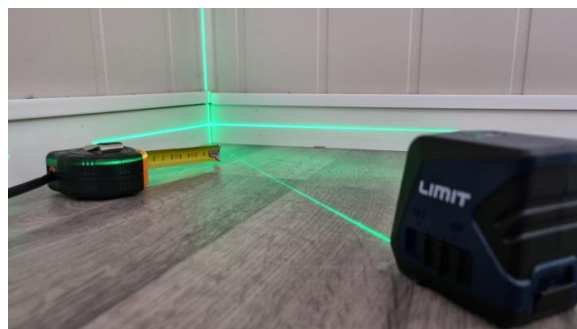
- Målt høydeforskjell på over 20 mm innenfor en lengde på 2 meter. Tilstandsgrad 3 gis med bakgrunn i standardens krav til godkjente måleavvik.
- Målt høydeforskjell på over 30 mm gjennom hele rommet. Tilstandsgrad 3 gis med bakgrunn i standardens krav til godkjente måleavvik.

Største målte planavvik i hovedetasjen (målt i entré/gang) innenfor en diameter av 2 meter er ca. 23 mm, og største målte planavvik i hele dette rommet er ca. 25 mm. I stuen ble det innenfor en diameter av 2 meter målt ca. 14 mm planavvik mens i hele stuerommet ble målt inntil 42 mm planavvik.

Største målte planavvik i loftsetasjen (målt i trappegang) innenfor en diameter av 2 meter er ca. 31 mm, og største målte planavvik i hele dette rommet er det samme. I hovedsoverommet bak badet ble det innenfor en diameter av 2 meter målt ca. 15 mm planavvik mens i hele dette soverommet ble målt inntil 25 mm planavvik. I det største soverommet fasade vest ble det innenfor en diameter av 2 meter målt ca. 18 mm planavvik mens i hele dette soverommet ble målt inntil 21 mm planavvik.

Alle disse avvikene er større enn hva NS 3600 tillater av tolleranseavvik.

Bygningsdelen virker å fungere godt med dagens tilstand, og registrert avvik er relativt normalt alder tatt i betraktning. Oppretting av gulv anses av takstmannen ikke som nødvendig (relatert til boligens alder) men ved oppussing kan likevel dette vurderes. TG3 gis med bakgrunn i standardens strenge krav til planavvik/skjevheter.

Kontroll av planavvik/ skjevheter i gulv.

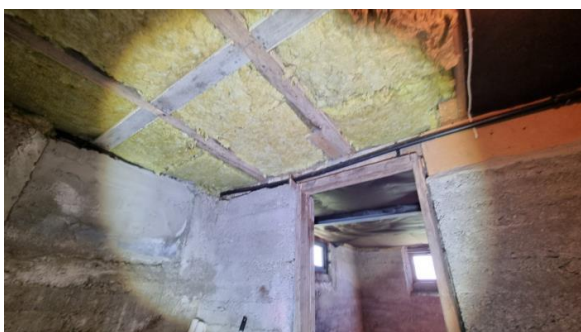
Åpen isolasjon i kjeller.

Åpen isolasjon bør tilfredsstillende tildekkes.

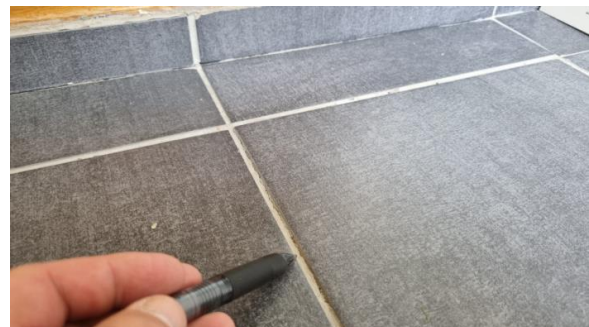
- Det er påvist at noen fliser har bom (hulrom under).
- Det er påvist avvik i fallforhold til sluk i forhold til krav i forskrift på byggetidspunktet.

Sprekker/riss i flisfuger.

Utettheter bør tettes.

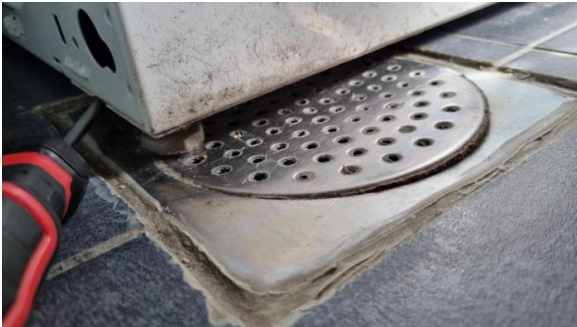
Sluket ble ikke besiktet tilfredsstillende ved befaring, da vaskemaskinen stod opp på slukristen.

Utskiftning av sluk og membran bør påregnes i forbindelse med fremtidig renovering av rommet.

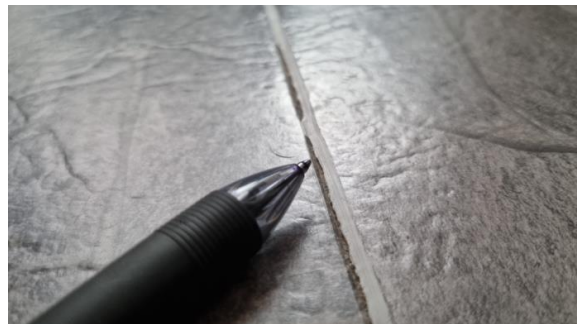
- Det er mulighet for at det kan forekomme vannlekkasje på våtrommet hvor vann ikke vil gå til sluk.
- Det er påvist avvik i fallforhold til sluk i forhold til krav i forskrift på byggetidspunktet.

Utetthet i sveiset skjøt.

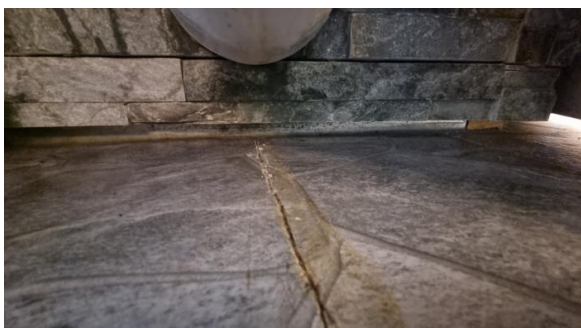
Sprekk i belegget under toalettet.

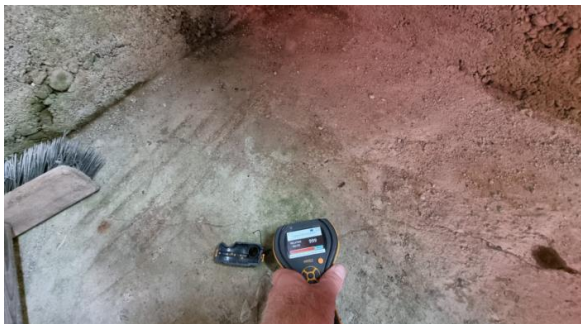
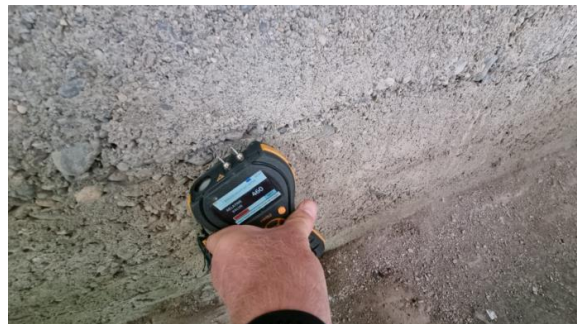
Det ble fuktmålt i kjelleretasjen ved befaring, forhøyede fuktverdier ble registrert i kjellergulvet. Det er ikke anlagt fuktsperre mot grunnen, dette er normalt i henhold til byggeår.

Fuktmåling i gulvet.

Fuktmåling i vegger.

Ta kontakt med kommunen vedrørende separering av drensvann og kloakk.  
Overvåk tilstanden.

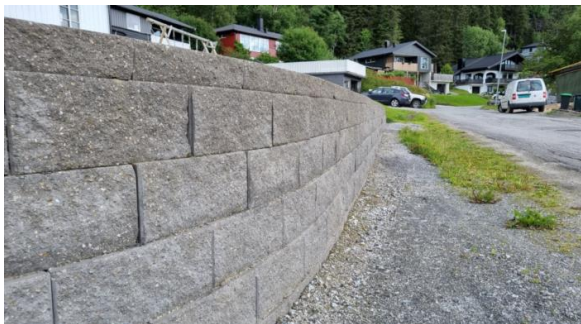
Nivåforskjell på mer enn 0,5 meter der det er hardt underlag som betong, asfalt, steinheller og lignende, må sikres med rekkverk, gjerde, tett vegetasjon eller liknende slik at fallskader forebygges.

Forstøtningsmur av betongstein.

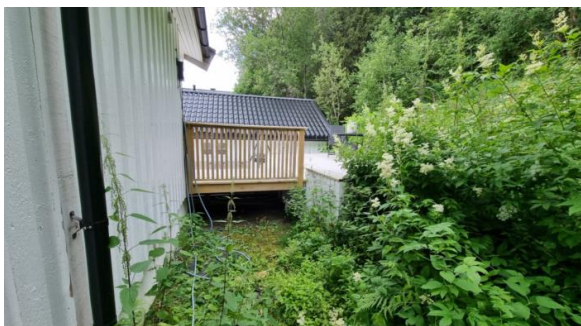
Det er viktig at terrenget heller riktig vei i området rundt grunnmuren. Overflatevann skal ledes hurtigst mulig vekk fra konstruksjonen for å unngå unødvendig fuktbelastning på utvendig fuktsikring og drenering. Ideelt bør det være god helling vekk fra husets grunnmur i en avstand av 3 meter.

På baksiden av huset er det skrående terreng.

Overvåk tilstanden.

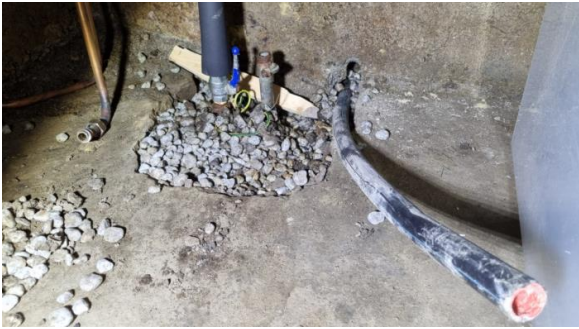
Det nye vannrøret er ført inn ved det opprinnelige vannrøret.

Tilkobling av det nye vannrøret må påregnes på sikt.

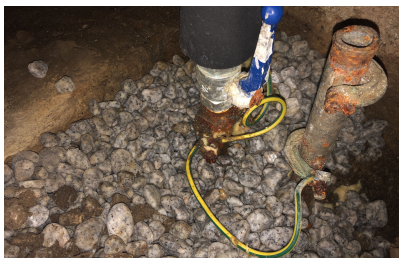
- 1 Kjeller                      Utstyr/anleggsdel var korrodert. Jf. fel § 9  
Jording                        *Jordklemme til hovedvannledning var korrodert. Ved bytte av klemme anbefales jordbandklemme som klemmetype.*

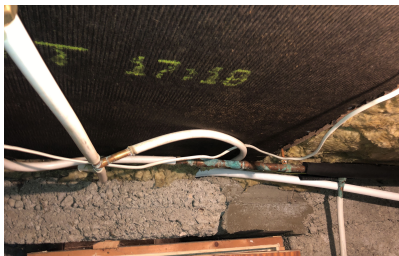
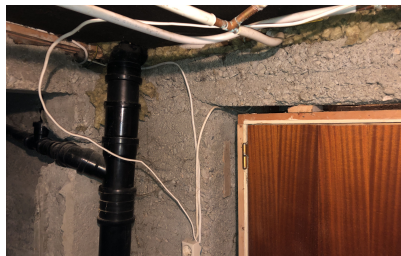
- 2 Kjeller                      Utstyr/anleggsdel var ikke betryggende festet. Jf. fel § 28  
Kabel var ikke tilfredsstillende festet.
