Krøtabakken 5, 8614 MO | RANA

Koselig enebolig med svært barnevennlig beliggenhet. Nydelig utsikt, lang solgang og garasje.

Tilstandsrapport

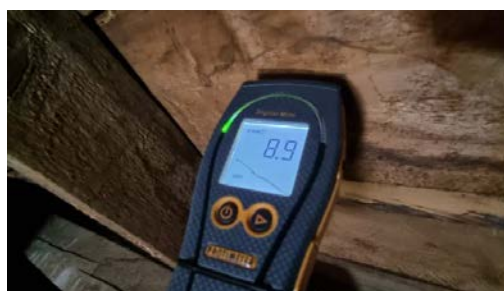
Fuktmåling i takkonstruksjonen på kaldloftet, ingen unormale fuktverdier ble registrert.

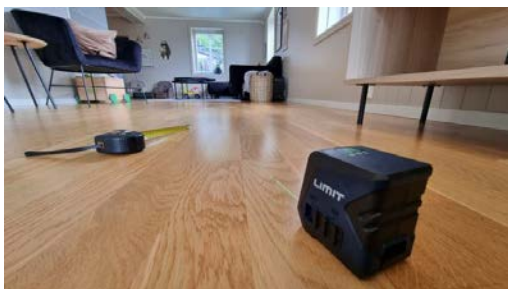
Største målte planavvik i hovedetasjen (målt i entré/gang) innenfor en diameter av 2 meter er ca. 23 mm, og største målte planavvik i hele dette rommet er ca. 25 mm. I stuen ble det innenfor en diameter av 2 meter målt ca. 14 mm planavvik mens i hele stuerommet ble målt inntil 42 mm planavvik.

Største målte planavvik i loftsetasjen (målt i trappegang) innenfor en diameter av 2 meter er ca. 31 mm, og største målte planavvik i hele dette rommet er det samme. I hovedsoverrommet bak badet ble det innenfor en diameter av 2 meter målt ca. 15 mm planavvik mens i hele dette soverommet ble målt inntil 25 mm planavvik. I det største soverommet fasade vest ble det innenfor en diameter av 2 meter målt ca. 18 mm planavvik mens i hele dette soverommet ble målt inntil 21 mm planavvik.

Alle disse avvikene er større enn hva NS 3600 tillater av tolleranseavvik.

Kontroll av planavvik/ skjevheter i gulv.

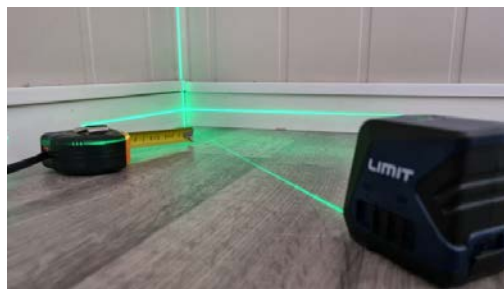
Kontroll av planavvik/ skjevheter i gulv.

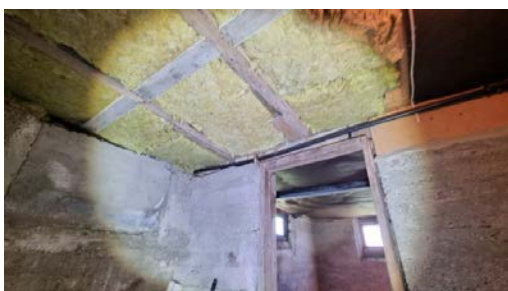
Åpen isolasjon i kjeller.

Åpen isolasjon bør tilfredsstillende tildekkes.

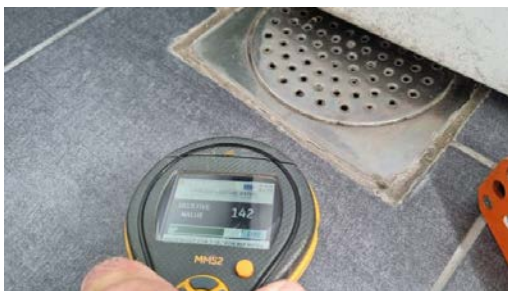
Stedvis utettheter i flisfuger ved døren.
Det ble fuktmålt ved befaring, ingen unormale fuktverdier ble registrert.
Gulvet har fall mot sluk.
Manglende elastisk fug i overgang gulv-sokkellist.

Fuktmåling i gulvet.

Utettheter bør tettes.

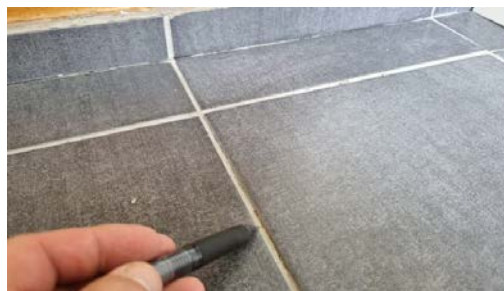
Sprekker/riss i flisfuger.

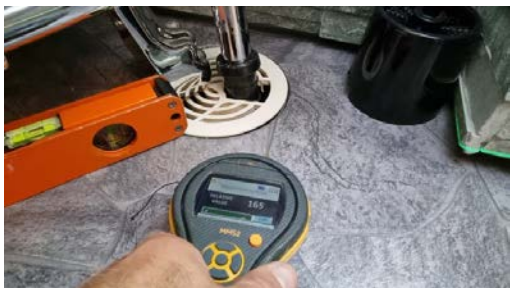
Det ble fuktmålt ved befaring, ingen unormale fuktverdier ble registrert.

Fuktmåling i gulvet.

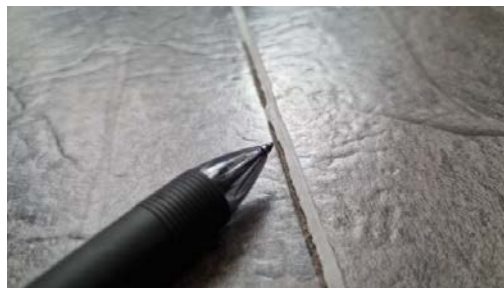
Utetthet i sveiset skjøt.

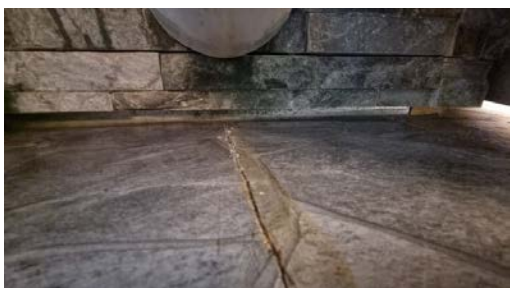
Sprekk i belegget under toalettet.

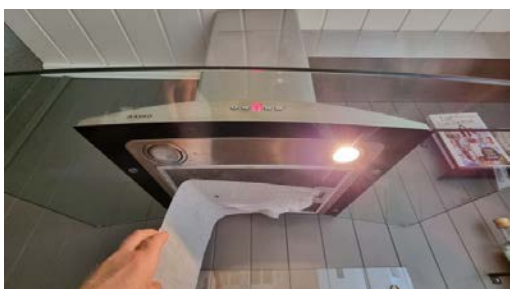
Funksjonstesting av det mekaniske avtrekket over koketoppen.

Tiltak for å lukke avvik bør påregnes.

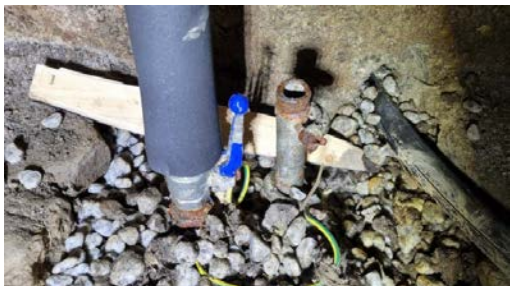
Kontroll av innvendig hovedstoppekran.

- Det er ikke behov for utbedringstiltak siden anlegget fungerer i dag, men ut ifra alder kan skader plutselig oppstå på eldre anlegg.
- I forbindelse med oppgradering av våtrom vil det være naturlig med utskiftning av rør.

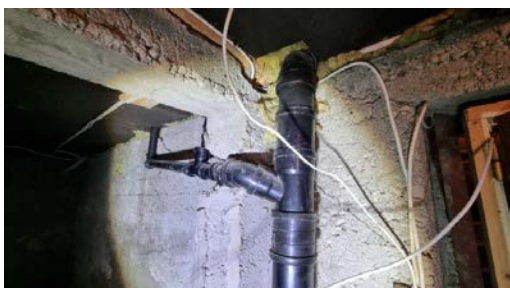
Kontroll av røropplegg i kjeller.

- Det er ikke behov for utbedringstiltak siden anlegget fungerer i dag, men ut ifra alder kan skader plutselig oppstå på eldre anlegg.
- I forbindelse med oppgradering av våtrom vil det være naturlig med utskiftning av rør.

Nærmere undersøkelser anbefales.

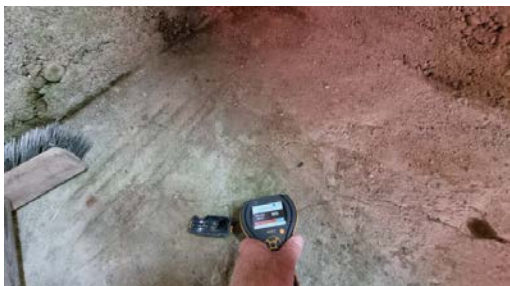
Usikkerhet angående fremtidig kostanden vedrørende omkobling i gata.
Det ble fuktmålt i kjelleretasjen ved befaring, forhøyede fuktverdier ble registrert i kjellergulvet. Det er ikke anlagt fuktsperre mot grunnen, dette er normalt i henhold til byggeår.

Fuktmåling i gulvet.

Ta kontakt med kommunen vedrørende separering av drens vann og kloakk.
Overvåk tilstanden.

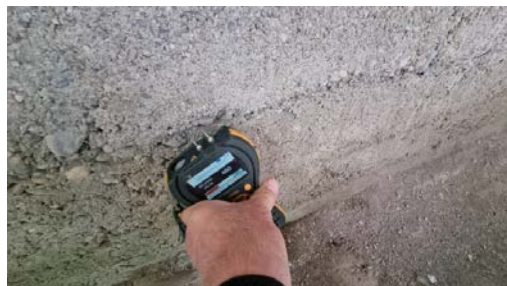
Fuktmåling i vegger.
