# Tilstandsrapport

Boligbygg med flere boenheter

Margarethas vei 2, 1473 LØRENSKOG

Befaringsdato: 23.01.2026

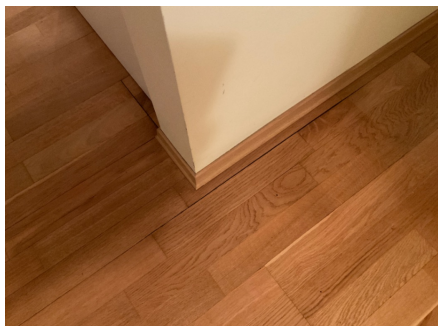
### TG 2 Overflater

- Overflater har en del slitasjegrad utover det en kan forvente.

Det er stedvis oppsprekking i parkettskjøtene, særlig i gangen bak kjøkkenet. Årsaken kan være tidligere fuktpåvirkning eller manglende mulighet for naturlig bevegelse i gulvet (ekspansjon). Det ble ikke målt forhøyede fuktverdier ved kontrollmåling i det aktuelle området, noe som kan indikere at fuktpåvirkningen eventuelt har vært midlertidig eller tidligere, eller at det foreligger konstruktive forhold som hindrer ekspansjon.

Skadene påvirker i all hovedsak utseendet på gulvet. Det anbefales å følge med på utviklingen over tid. Dersom forholdet forverres, eller det oppstår nye symptomer på fukt, bør årsaksforholdene utredes nærmere. Delvis utskifting av gulv kan på sikt bli nødvendig.

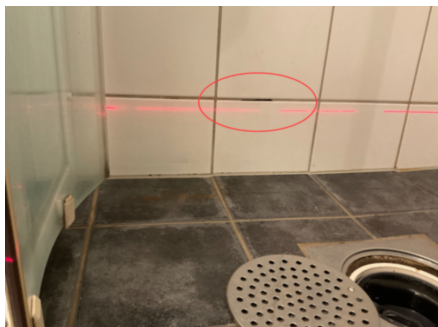
## **TG 2** Overflater vegger og himling

- Det er påvist avvik i fuger.

Det mangler en del av en hardfuge i dusjen. Vurderes som et estetisk avvik.

For å lukke avviket, må fugen utbedres. Det er ingen alvorlig konsekvens knyttet til avviket, da fugen ikke er tettesjiktet i badet.

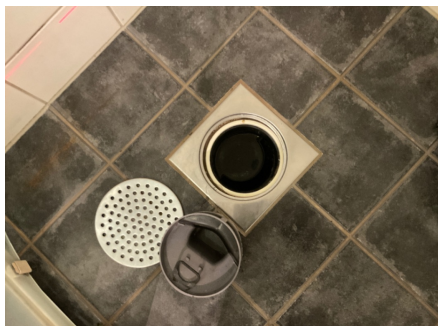
### TG 2 Sluk, membran og tettesjikt

Det er plastsluk og smøremembran med ukjent utførelse.

Grunnen til at jeg skriver smøremembran, men med ukjent utførelse er at klemringen ligger såpass høyt i gulvet og jeg ser det jeg mener må være filt i slukets klemring. Det er likevel ikke dokumentert at det er det som er benyttet, så jeg kan ikke konkludere.

- Mer enn halvparten av forventet brukstid er passert på membranløsningen.

- Det er viktig å merke seg at levetiden til en membran varierer basert på kvalitet, installasjon og bruk. Eldre membraner kan bli sprø og sprekke opp, noe som fører til at de mister sin vanntettende funksjon. Dette kan resultere i vannlekkasjer gjennom vegger og gulv og fuktskader.

Når membranen har passert halvparten av forventet levetid, øker sannsynligheten for svekkelser over tid. Selv om funksjonen fremstår tilfredsstillende nå, er risikoen for lekkasje høyere sammenlignet med nye løsninger. Tilstanden bør følges jevnlig opp.

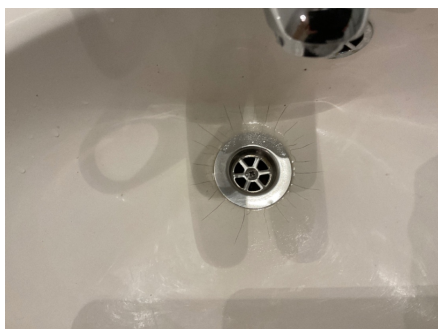
### TG 2 Sanitærutstyr og innredning

- Det er påvist riss/sprekker i utstyr på våtrommet.

Sprekker/krakkelering i servantens overflater.

- Riss er vanligvis overfladiske skader i servantens overflate eller glasur. Konsekvensene av riss er hovedsakelig kosmetiske.

For å lukke avviket, må servanten skiftes, men det er ikke avdekket tegn til lekkasje inne i skapet, så servanten vurderes som fungerende på befaringstidspunktet.
