# Tilstandsrapport

En boenhet i vertikaldelt tomannsbolig

Skauveiåsen 5A , 4839 ARENDAL

Befaringsdato: 24.02.2026

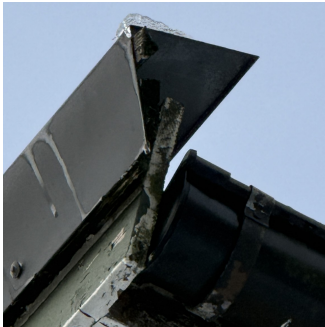
I endene og under kanten på vindskibordene er det synlig råteskader, og det må påregnes at både det øvre og det nedre vindskibordet er modne for utskifting.

Råteskader i vindskibordene svekker funksjonen til komponentene og kan føre til ytterligere fuktbelastning på underliggende konstruksjoner dersom tiltak ikke iverksettes.

Råte i vindskibord

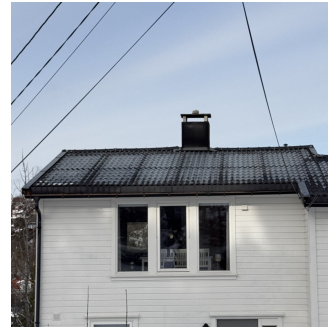
Flassing av overflatebehandling på takplater medfører økt nedbrytning av taktekkningen, redusert levetid og risiko for fuktinntrengning.

Flassing på takplater

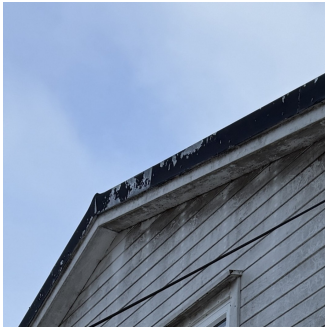
Flassing på beslag

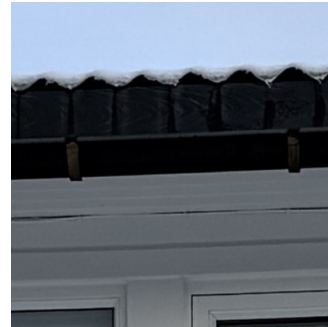
- Det mangler snøfangere på hele eller deler av taket, men det var ikke krav om dette på byggemeldingstidspunktet.
- Det mangler tilfredsstillende adkomst til pipe for feier.
- Det er rust på innfestingen av takrenner/nedløp.

Rust på rennekroker

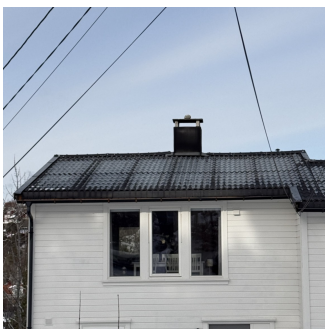
Fravær av snøfangere innebærer risiko for fallende snø og is fra takflaten, noe som kan skade underliggende bygningsdeler eller personer.  
Manglende adkomst til skorstein medfører at tilsyn og inspeksjon ikke kan utføres fra tak.  
Korrosjon på innfestinger kan redusere funksjon og levetid for takrenner og nedløp, og medføre lekkasjer med tilhørende fuktskader.  
Nedbrutt overflatebehandling på vindskibeslag øker risikoen for materialnedbrytning og redusert levetid.

Ingen snøfangere eller stigetrinn

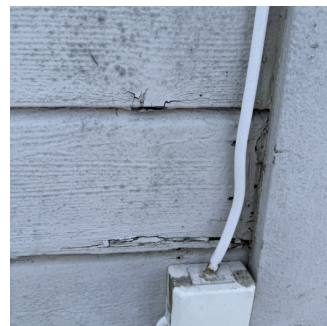
- Det er ingen eller liten lufting i nedre kant av kledning mot grunnmur.
- Det er påvist spredte råteskader i bordkledningen.

Konsekvens:  
Råteskader svekker kledningens styrke, levetid og evne til å beskytte underliggende konstruksjon mot fukt og påfølgende skader. Dersom forholdene ikke utbedres, kan skadene utvikle seg videre og medføre økt vedlikeholdsbehov samt risiko for skade på bakenforliggende bygningsdeler.  
Manglende vedlikehold kan forkorte levetiden på kledningen.

Råte på vestvegg

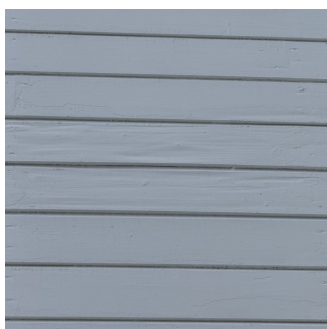
Kledningen buler innover i overflaten, vegg nord.

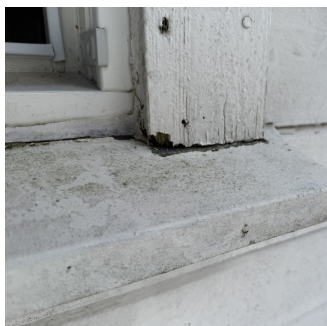
Det er registrert råteskader i den utvendige belistningen på vinduene mot vest.  
Vinduer som er montert i grunnmuren mangler beslag i underkant av vinduer.  
Koblet vindu i underetasjen har behov for vedlikehold knyttet til overflatebehandling.

Råteskadene medfører svekket materialkvalitet, redusert levetid og fare for videre nedbrytning dersom tiltak ikke iverksettes.  
Manglende beslag kan føre til ytterligere fuktinntrengning og økt risiko for skadeutvikling i både vinduet og tilstøtende konstruksjoner.  
Mangelfull overflatebehandling kan føre til ytterligere nedbrytning av treverket og redusert funksjon over tid.

Råte i utvendig belistning

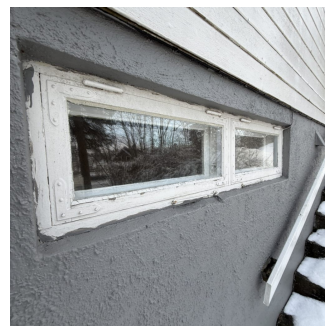
Koblet vindu, har behov for vedlikehold og mangler beslag.

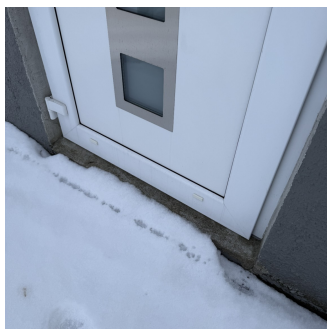
Ytterdøren i underetasjen mangler beslag under døren og innvendig belistning er ikke utført.  
Sidefeltet på hovedytterdøren i 1. etasje har råteskader i nedre del av vinduet.

Manglende beslag og belistning på ytterdøren i underetasjen kan resultere i utilstrekkelig tetting, svekket motstand mot fukt og potensiell skade på omkringliggende konstruksjoner over tid.

Mangler beslag under dør

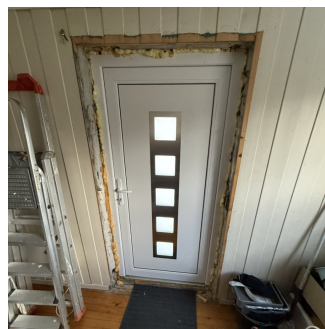
Innvendig belisting ikke utført

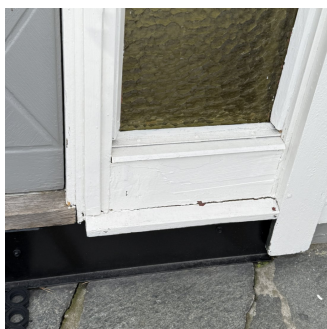
Råteskade i sidefeltet medfører redusert levetid og økt risiko for ytterligere fuktinntrengning, noe som kan føre til forverring av skaden og nedsatt funksjon.

Råte i sidefelt på ytterdør

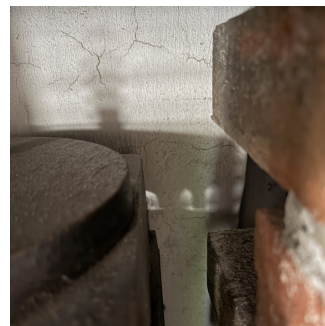
I underetasjen er det flere riss i pipe bak ovn.

Riss i teglsteinspiper oppstår vanligvis som følge av bevegelser i murverket, aldring eller påvirkning fra varmebelastning over tid.

Riss i pipens overflate kan redusere tettheten og medføre risiko for lekkasje av røykgasser til tilstøtende rom.

Riss i pipe bak ovn

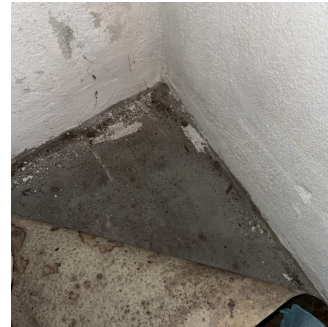
Betonggulv i underetasjen har generelt en del riss i overflaten, har i hovedsak kun estetisk betydning.  
Det er synlig saltutslag flere steder på gulvet og vegger i underetasjen bland annet i boder og trapperom.  
Det er med fuktsøk påvist forhøyede verdier i bunnen av yttervegg og gulv i sør.  
I gulv i trapperom er det og påvist forhøyede fuktverdier.  
I bod mot sørøst er det mugg-/bakterievekst på undersiden av belegget.

Fukt og saltutslag i vegg, og fukt i gulv i bod mot sørøst.  
Mugg-/bakterievekst på undersiden av belegget.

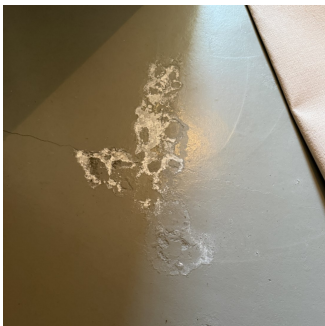
Saltutslag og fukt i gulv i trapperom

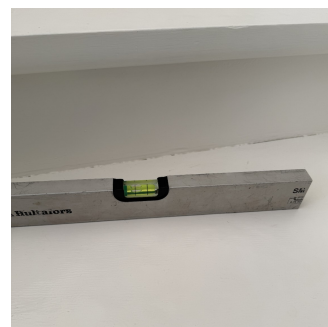
Konsekvens:  
Avviket kan føre til redusert konstruksjonsstabilitet og risiko for videre setninger eller skade.  
Ved forverring av tilstanden kan sikker bruk av trappen bli påvirket.

Skjevhet i trinn

- Innfestingen av trappen bør undersøkes nærmere og foreta nødvendige tiltak.

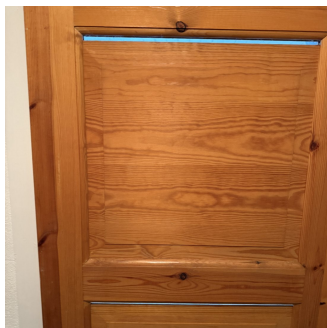
Estetisk uttrykk og svekket funksjon dersom justering ikke gjennomføres.

Dør inn til vaskerom gliper i speilene.

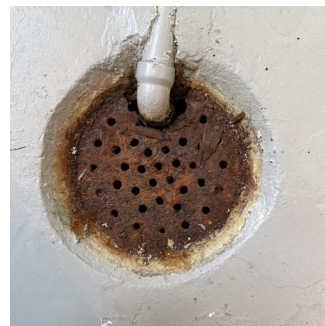
Sluket er av eldre type i støpejern og er ikke inspisert pga. rusten er rustet fast.

Sluk i vaskerom

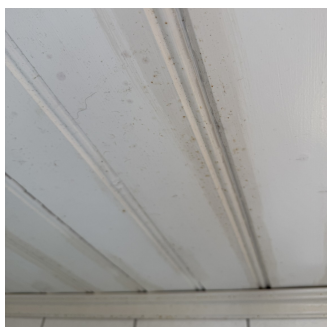
Mangelfull ventilasjon i rommet.

Vedvarende kondenspåvirkning kan over tid føre til misfarging, svekkelse av overflatematerialer og økt risiko for sopp- eller muggvekst dersom forholdene vedvarer.

Merker/prikker i himling

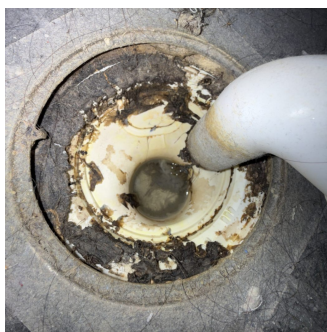
Usikkerhet knyttet til både utførelsen av membranen og våtrommets fuktsikkerhet.

Sluk under dusjkabinett

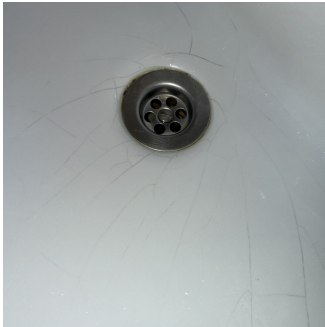
Det er riss i servanten rundt avløp

- Riss er vanligvis overfladiske skader i servantens overflate eller glasur. Konsekvensene av riss er hovedsakelig kosmetiske.

Riss i servant

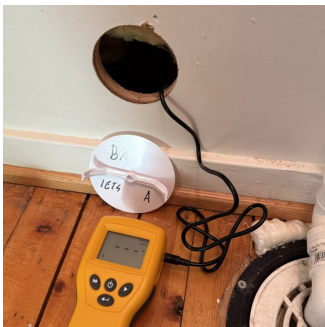
Undersøkelsen viser følgende oppbygging: tynnplate, rupanel, reisverk og papp.

Hulltaking, ingen fuktutslag.

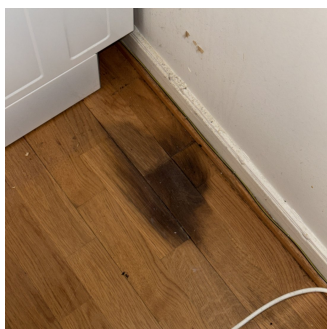
Det er registrert fuktskade i gulvet bak kjøleskapet.

Ved befaring var området tørt, og skaden fremstår som eldre.

Vannlekkasje fra kjøleskapet.

Fuktskade i gulv bak kjøleskap

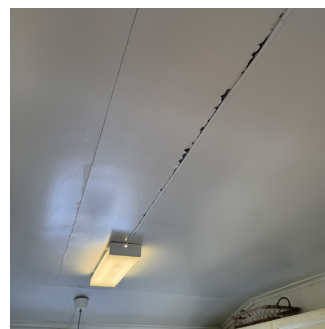
Det er noen riss og flassing i overflaten på himlingen, er av estetisk betydning.

Riss og flassing i himling

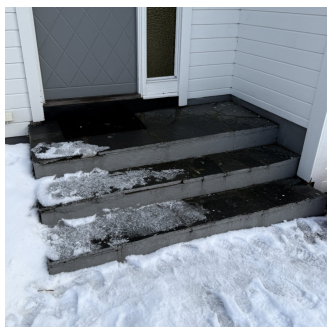
På vestveggen og sørveggen er det støpt trapp/platting inn i mot grunnmur uten synlig fuktsikring i mellom.

Manglende fuktsikring kan medføre økt risiko for fuktbelastning mot grunnmuren.

Platting/trapp på sørveggen.

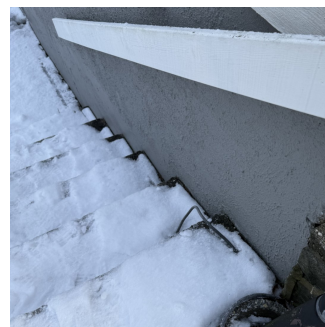
Trapp på vestveggen

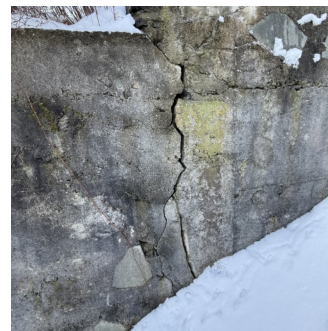
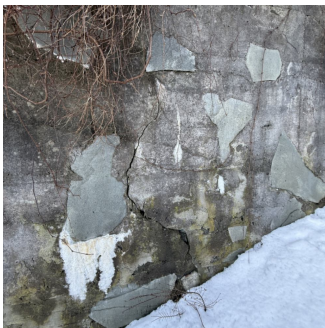
Ved befaring ble det registrert at deler av skiferforblendingen på nordvestre hjørne har løsnet og falt av.  
I samme område ble det observert en vertikal sprekk.  
Det ble i tillegg registrert sprekker på to steder på vestsiden av muren.

Observerte sprekkdannelser og skjevheter vurderes å være et resultat av setninger i grunnen i kombinasjon med langvarig påvirkning fra frost og fuktighet.  
Der muren var tilgjengelig, ble det registrert avskallet skiferforblending, noe som antas å skyldes frostsprengning eller bevegelser i muren.

Sprekk mot vest

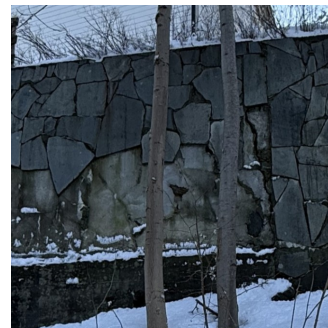
Manglede skifer og vertikal sprekk mot nord
