Tilstandsrapport

Boligbygg med flere boenheter

Rådhusalleen 5, 8622 MO I RANA

Befaringsdato: 31.01.2025

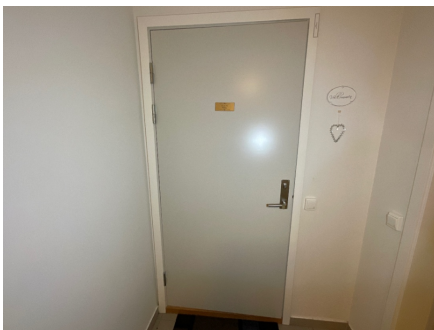
TG 1 Dører

Leiligheten har malt hovedytterdør.

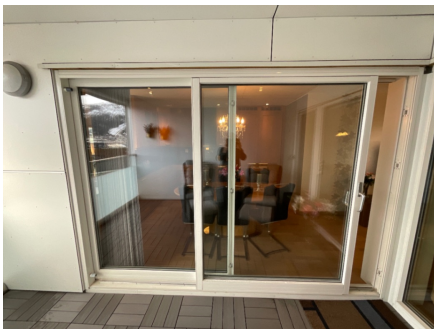
TG 1 Skyv/ tettdør ved kjøkken

Bygningen har skyve verandadør i malt tre og med plastkledning på utsiden.

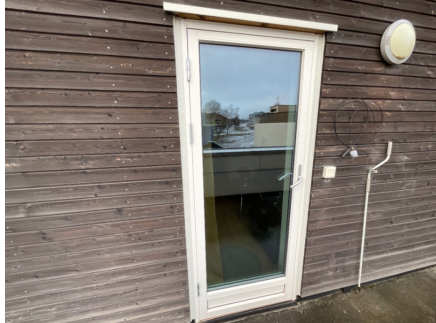
TG 1 Dør til altan

Bygningen har malt altandør i tre med plastkledning på utsiden og med glassfelt i hele høyden.

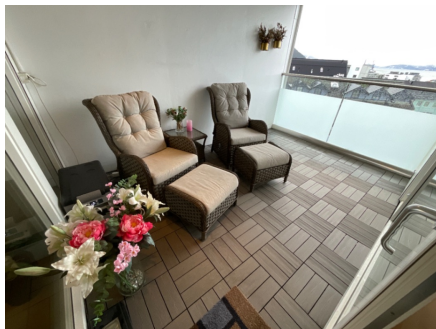
TG 1 Balkonger, terrasser og rom under balkonger

Overbygd veranda utført i betong, fasadeplater og med rekkverk i glass/stål. Lagt dekke av plastlemmer oppå betongen. Solskjerming foran hele verandaen med motorstyring.

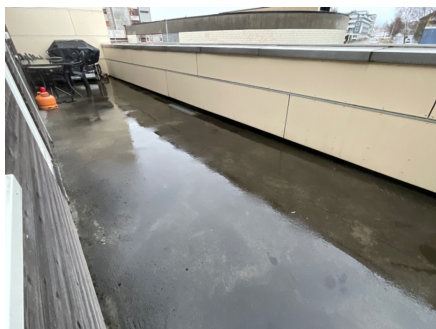
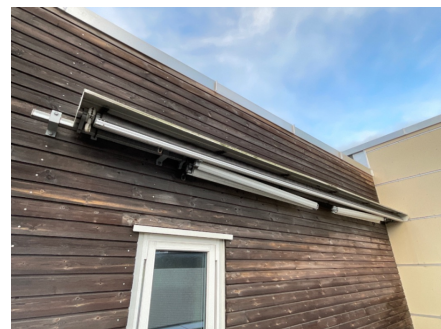
TG 1 Altan ved soverom

Altan utført i betong og med fasadeplater.
Med rekkverk dekket av fasadeplater. Markise med motorstyring over deler av altanen.

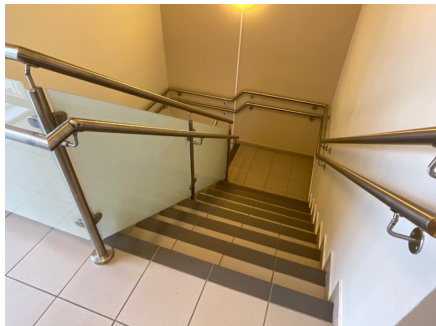
TG 1 Innvendige trapper

Boligen har felles flislagt betongtrapp med glass/stålrekkverk. Rekkverkshøyde ca 95 cm. Det er også heis i bygget.

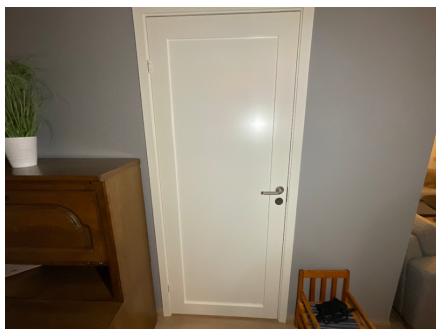
TG 1 Innvendige dører

Innvendig har boligen malte glatte dører.

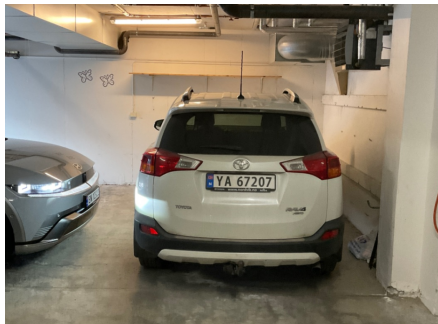
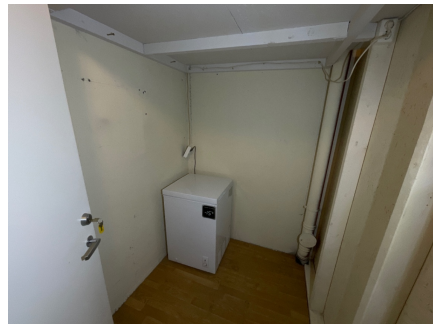
TG 1 Andre innvendige forhold

Egen parkeringsplass i kjeller på ca 12 m² og bod i kjeller på ca 3 m².

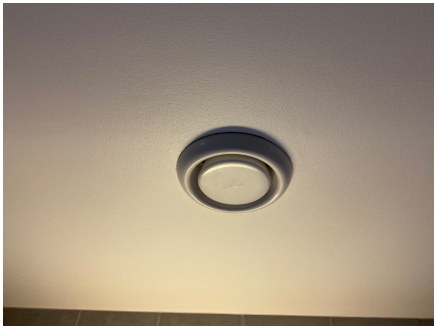
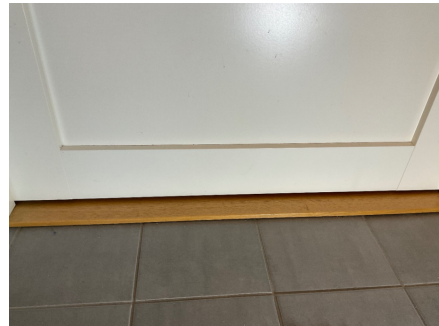
TG 1 Ventilasjon

Det er balansert ventilasjon.

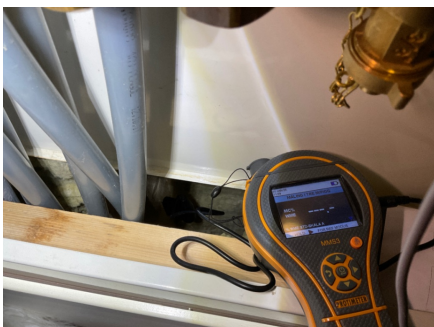
TG 0 Tilliggende konstruksjoner våtrom

Hulltaking er foretatt uten å påvise unormale forhold. Hulltaking er foretatt under fordelerskap mot bad. Fuktkvotemåling (vekt%) i konstruksjonen ble målt til 0.

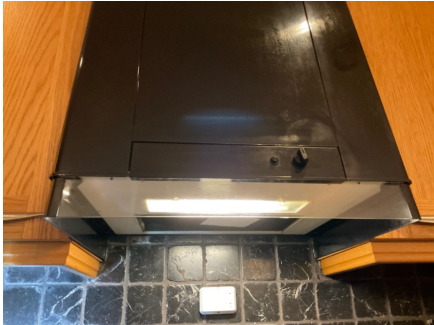
TG1 Avtrekk

Det er avtrekk via balansert anlegg. Filter skiftes hvert år. Spjeld åpnes over kokesone, motorstyring for effekt montert på vegg.

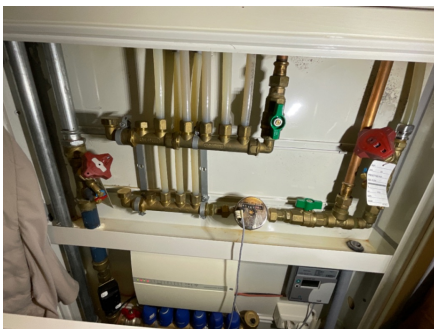
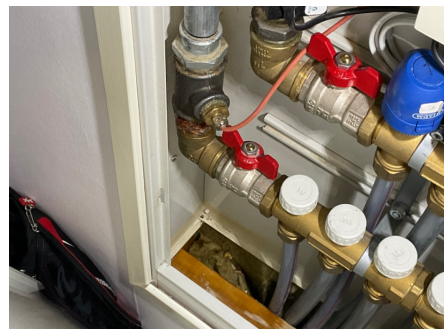
TG1 Vannledninger

Innvendige vannledninger er av plast (rør i rør). Det er besiktiget i rørskap. Hovedstoppekran i kjeller. Dryppende vannmåler i skapet og rørskjøt er utbedret av rørlegger i uke 6.2025.

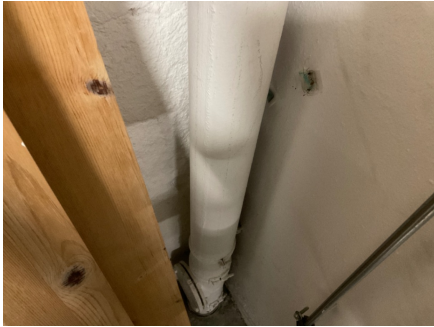
TG2 Avløpsrør

- Det må gjøres nærmere undersøkelser.

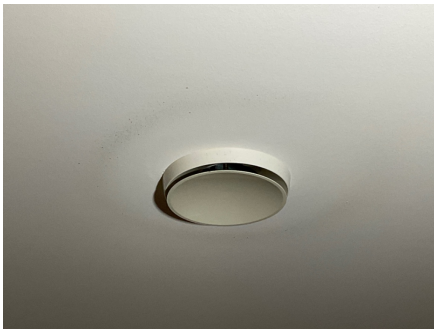
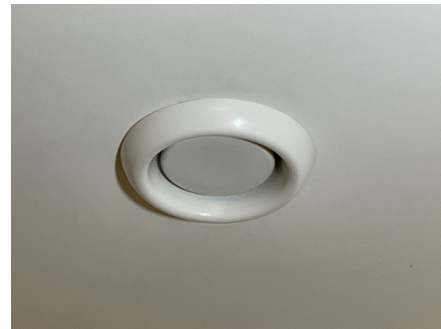
TE 1 Ventilasjon

Boligen har balansert ventilasjon.

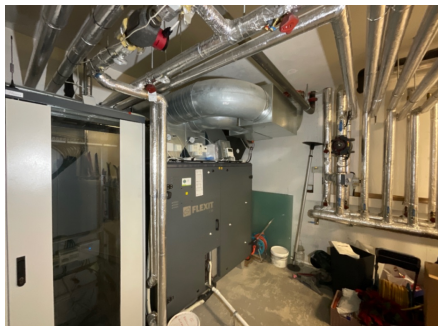
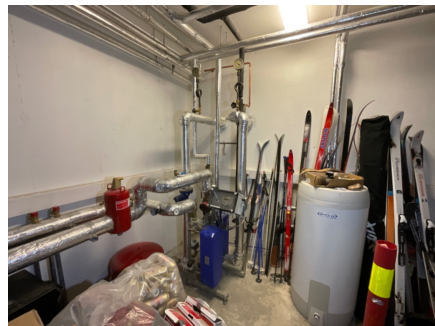
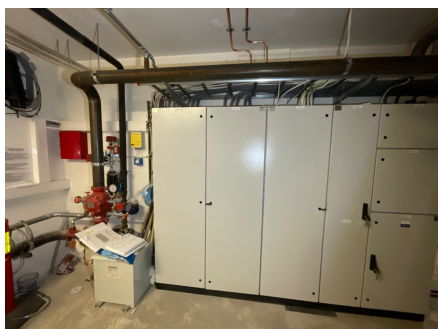
TE 1 Varmesentral

Det er installert fjernvarme. Sentral plassert i kjeller.

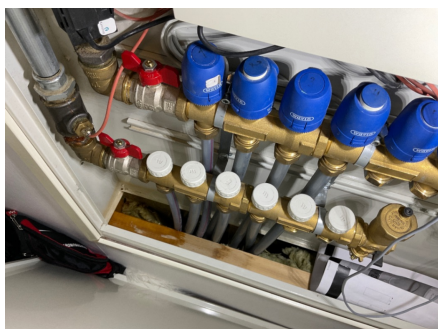
TE1 Vannbåren varme

Vannbåren varme (fjernvarme) i alle gulv. Også i betonggulv på altan.

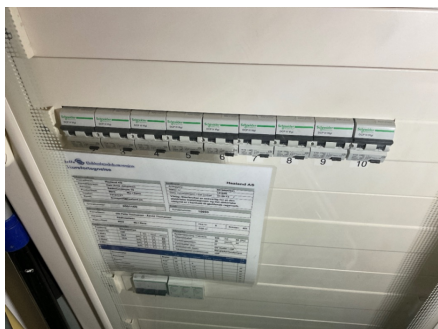
Anlegget ble sist kontrollert 27.11.2012 og generelt anbefales det en sjekk minst hvert 10 år og ved eiendomsoverdragelser. Det ble avdekket feil ved anlegget som i ettertid er bekreftet utbedret av registrert elvirksomhet.
