# Tilstandsrapport

Leilighet

Nordbødalen 6 , 4843 ARENDAL

Befaringsdato: 11.03.2026

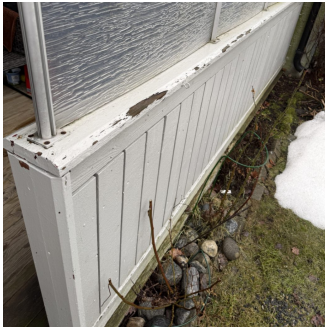
Overflatebehandlingen flasser enkelte steder på rekke.

Årsak:  
Manglende vedlikehold

Konsekvens:  
Manglende vedlikehold kan føre til råte og redusert levetid.

Flassing på rekke

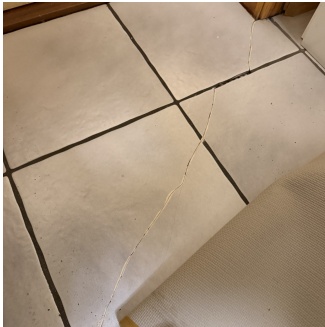
Enkelte fliser og fuger i gang og på kjøkken har riss/sprekker.

Årsak:  
Skadene vurderes å ha sammenheng med bevegelser i det underliggende betonggulvet.  
Disse bevegelsene kan være forårsaket av mindre setninger i grunnen.

Konsekvens:  
Forekommende riss og sprekker kan redusere flisoverflatens mekaniske styrke og levetid.  
Dette kan medføre økt risiko for videre oppsprekking, potensiell løsne av fliser og redusert estetisk kvalitet.

Riss/sprekk i flis og fug i gang

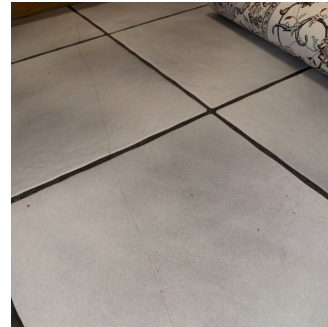
Riss/sprekk i flis på kjøkken

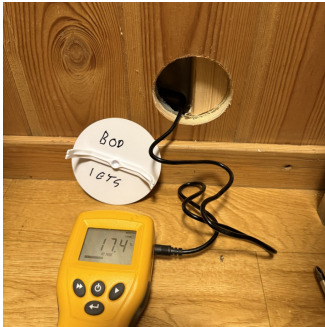
Det ble målt 17,4 % fuktinnhold i svillen i boden i den innvendige utforingen mot tilbakefylt betongmur. Hulltaking viste at veggkonstruksjonen består av panel, dampspærre, reisverk med isolasjon, en ytterligere dampspærre og avsluttende betongmur. Under hulltaking ble det registrert kjellerpreget lukt fra konstruksjonen. I samme rom ble det observert svarte fuktmerker på listverket i nordøstre hjørne under sengen og merker av svertesopp på gulvbelegget langs gulvet. Rommet er et bodrom som brukes som soverom og mangler ventilering.

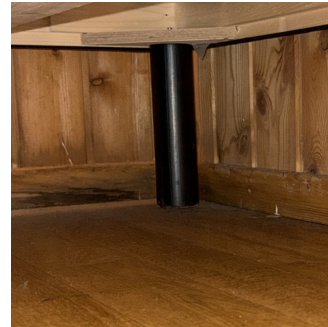
Vurderes å være fuktpåvirkning fra tilbakefylt terreng, sannsynligvis relatert til utvendig drenering.  
Manglende ventilering i bod som er brukt som soverom bidrar til økt relativ luftfuktighet og kondensdannelse på kalde flater, noe som forklarer svertesopp og misfarging langs gulv og listverk.

Merker på list under seng i bod

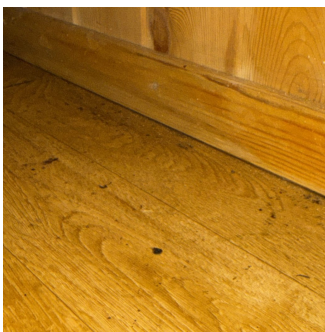
Økt risiko for mikrobiell vekst og soppdannelse i både bod og området i kjøkkenskapet, med påfølgende luktproblematikk, innemiljøbelastning og gradvis materialnedbrytning.

Svertesopp på belegg under seng

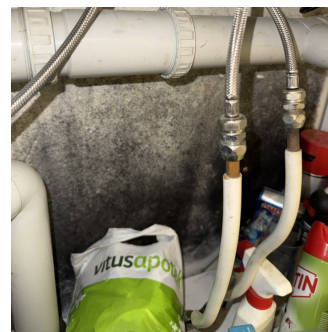
På kjøkkenets nordvegg, som består av malt betong uten utforing, ble det i kjøkkenskapet under vask registrert misfarging og mikrobiell vekst bak rørføringer.  
Ved fuktsøk med fuktindikator ble det registrert forhøyede fuktverdier i nedre del av veggen.

Misfarging på vegg i kjøkkenskap

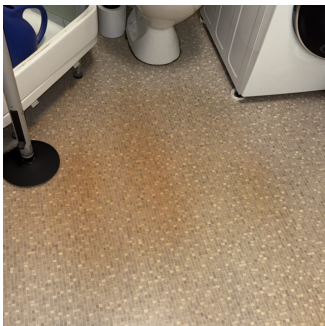
Belegget er misfarget foran dusjen og ved servanten.

Kombinasjonen av varmekabler i gulvet og tepper som har ligget i disse områdene over tid.

Hovedsak estetisk, men forholdet kan over tid bidra til svekket materialkvalitet i belegget og redusert levetid dersom tilsvarende belastning vedvarer.

Misfarging på gulv

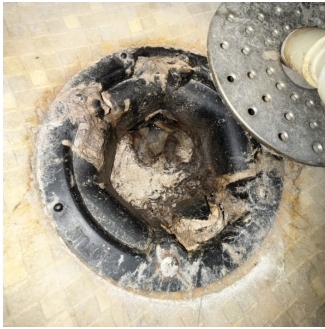
- Mer enn halvparten av forventet brukstid er passert på slukløsningen.

Økt risiko for aldringsrelatert svekkelse, inkludert mulige lekkasjepunkter, redusert sikkerhetsmargin mot fuktskader og behov for utskifting på sikt for å opprettholde tilfredsstillende fuktsikkerhet.

Sluk under dusjkabinett

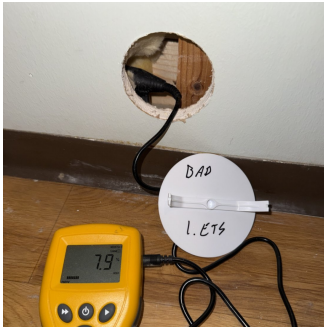
Hulltaking er foretatt uten å påvise unormale forhold.

Undersøkelsen viser følgende oppbygging fra bod: gipsplate, reisverk, isolasjon og rupanel.

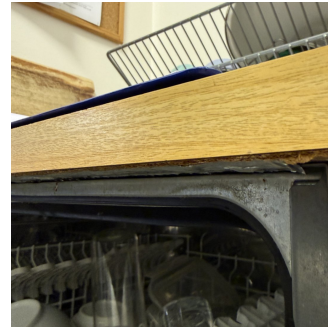
Benkeplaten har svellet ved oppvaskmaskinen, silikonen rundt vasken må utbedres og flere fronter har fuktskader i bunnen.

Fuktpåkjenning over tid og varm damp fra oppvaskmaskin.

Benkeplater som har svellet

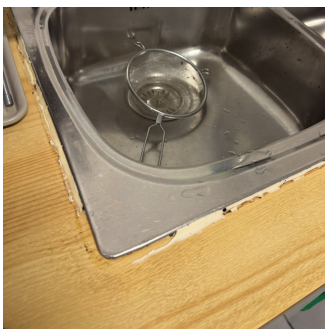
Mangelfull tetting rundt vask øker også risikoen for ytterligere fuktskader i tilstøtende bygningsdeler.

Fuge trenger utbedring

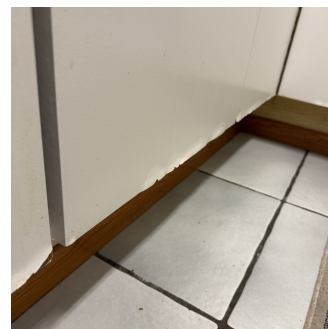
Skadene kan føre til videre nedbrytning av materialene, redusert funksjon og kortere levetid for både benkeplate og fronter.

Fuktskade i bunnen av fronter

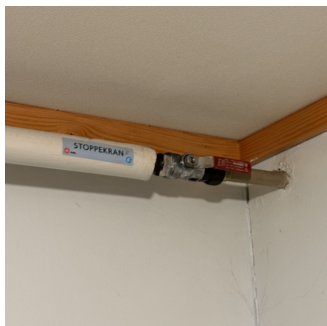
Stoppekran

- Mer enn halvparten av forventet brukstid er passert på innvendige vannledninger.

Økt risiko for lekkasjer og vannskader, samt behov for utskifting eller omfattende vedlikehold innen overskuelig fremtid.  
Dette kan medføre kostnader og potensielle følgeskader dersom tiltak ikke iverksettes.
