Tilstandsrapport

Boligbygg med flere boenheter
-

Østerveien 10, 4631 KRISTIANSAND S
-

Befaringsdato: 17.04.2026

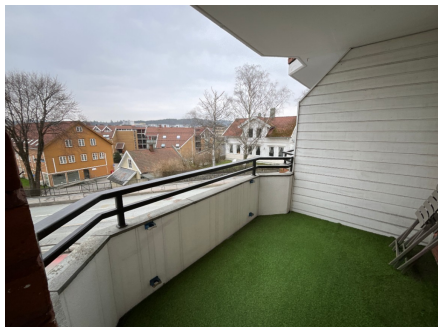
TG 1 Balkonger, terrasser og rom under balkonger

Veranda med utgang fra stue. Dekke av betong med overflater av teppe. Rekkverk av mur og metall.

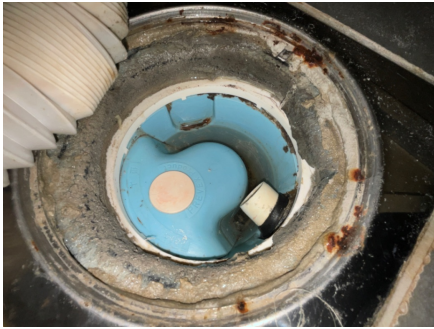
! TG 2 Sluk, membran og tettesjikt

Det er plastsluk og smøremembran med ukjent utførelse.

- Mer enn halvparten av forventet brukstid er passert på slukløsningen.

Sluken er av eldre dato, membranen ser ut til å være fra 2015.

- Sluket må sjekkes og rengjøres jevnlig.
- Eldre sluk av plast er ofte utsatt for lekkasjer og særlig i overganger. Eventuelle lekkasjer kan medføre fuktskader på tilliggende konstruksjoner.

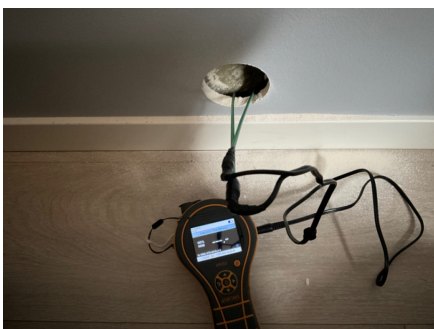
! TG 0 Tilliggende konstruksjoner våtrom

Hulltaking er foretatt uten å påvise unormale forhold. Hulltaking er foretatt ved/i soverom bak våtsone for vasken. Fuktkvotemåling (vekt%) i konstruksjonen ble målt til 6.

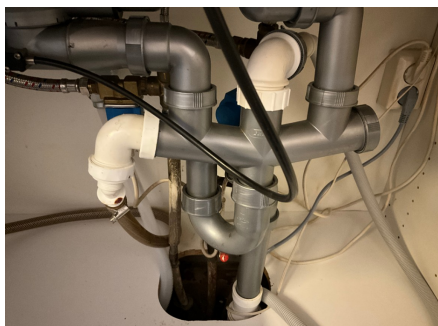
TG 2 Vannledninger

Innvendige vannledninger er av kobber.

- Mer enn halvparten av forventet brukstid er passert på innvendige vannledninger.

Eldre kobberrør kan over tid få slitasje, irr og innvendig korrosjon som kan svekke materialet. Det ble ikke registrert tegn til lekkasjer eller skader ved synlige deler av anlegget på befaringsdagen.

Tilstandsgrad 2 er satt på bakgrunn av alder og forventet restlevetid.

- Tidspunkt for utskifting av vannledninger nærmer seg.

Vannledninger med høy alder har generelt økt risiko for lekkasjer som følge av materialslitasje og korrosjon. Da deler av rørføringen er skjult i konstruksjoner kan eventuelle lekkasjer utvikle seg over tid før de blir synlige.

Det anbefales jevnlig kontroll av synlige deler av rørsystemet. Ved fremtidig oppussing eller arbeider i konstruksjoner hvor rørføringer ligger skjult, bør det vurderes utskifting eller oppgradering av eldre vannledninger.

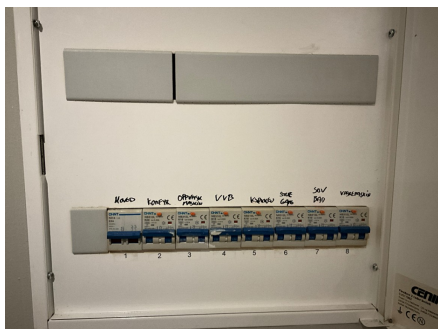
Det elektriske anlegget har automatsikringer. Sikringsskapet er plassert i gangen.

12. Foreta en helhetsvurdering av det elektriske anlegget, dets alder, allmenne tilstand og fare for liv og helse. Bør det elektriske anlegget ha en utvidet el-kontroll?

Ja Denne vurderingen er ikke å anse som en fullverdig kontroll av det elektriske anlegget i boligen. Dette må gjøres av personer med elektrofaglig kompetanse.
