Tilstandsrapport

Tomannsbolig

Olaves Hvervens vei 44, 1266 OSLO

Befaringsdato: 10.04.2024

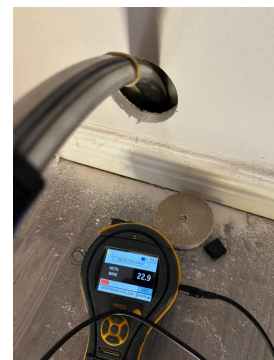
Det ble registrert 22% fukt i svill ved hulltaking i påforet vegg i stue/kjøkken uetg.

Treverk skal ha fuktinnhold lavere enn 15 vektprosent. I treverk med fuktighet over 17 vektprosent øker faren for råte og muggsoppvekst dramatisk. Hvis fuktinnholdet ligger over 20 vektprosent, er allerede muggsoppen dannet. Fibermetningsgrad for treverk er 28 vektprosent.

Anbefales nærmere undersøkelser.

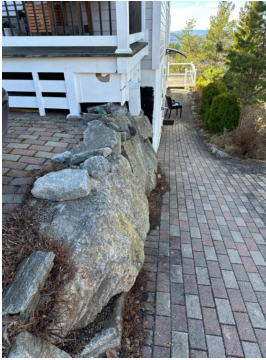
Mangler rekkverk

- Rekkverk/annen sikring på forstøtningsmur må settes opp/utbedres.
