Tilstandsrapport

Tomannsbolig

Olaves Hvervens vei 44, 1266 OSLO

Befaringsdato: 10.04.2024

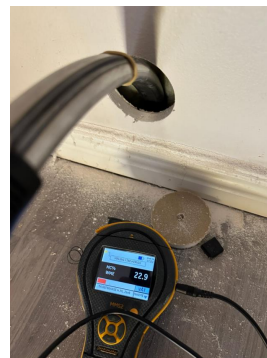
Det ble registrert 22% fukt i svill ved hulltaking i påforet vegg i stue/kjøkken uetg.

Treverk skal ha fuktinnhold lavere enn 15 vektprosent. I treverk med fuktighet over 17 vektprosent øker faren for råte og muggsoppvekst dramatisk. Hvis fuktinnholdet ligger over 20 vektprosent, er allerede muggsoppen dannet. Fibermetningsgrad for treverk er 28 vektprosent.

Anbefales nærmere undersøkelser.

Kostnadsestimat: 10 000 - 50 000

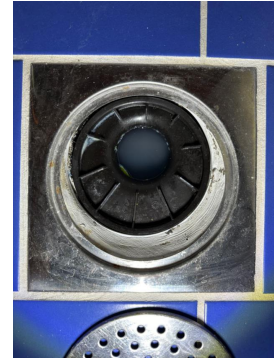
Hjelpesluk

- Tilgang til sluk må bedres både for inspeksjon og rengjøring.
- Sluket må sjekkes og rengjøres jevnlig.
- Overvåk tilstanden jevnlig. For å få tilstandsgrad 0 eller 1 må slukløsningen skiftes ut og sannsynligvis må også membransjiktet skiftes/utbedres. Det er imidlertid vanskelig å si noe om tidspunktet for når dette er nødvendig.

Kostnadsestimat: Under 10 000

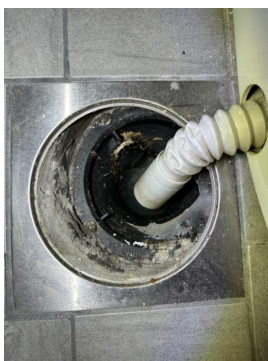
Sluk bad hybel

- Sluket må sjekkes og rengjøres jevnlig.
- Overvåk tilstanden jevnlig. For å få tilstandsgrad 0 eller 1 må slukløsningen skiftes ut og sannsynligvis må også membransjiktet skiftes/utbedres. Det er imidlertid vanskelig å si noe om tidspunktet for når dette er nødvendig.

Kostnadsestimat: Under 10 000
