# Tilstandsrapport

Fritidsbolig

Tjøstheimsvegen 322 , 4121 TAU

Befaringsdato: 24.02.2026

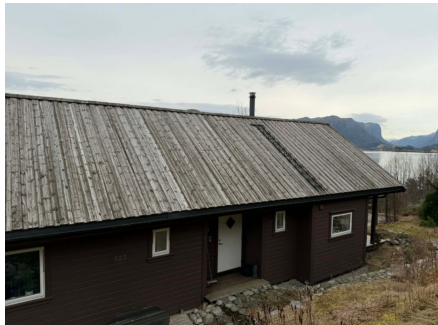
Det registreres værslitt treverk på taket.

Anbefaler vask og overflatebehandling av taket, dette for å unngå råteskader og forlenge levetiden på taket.

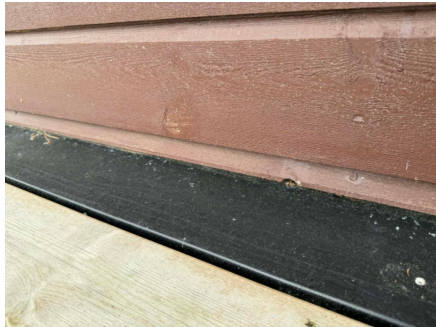
Det registreres stedvis grønske / slitte overflater i trekledning og kledning går helt netil balkong noen steder.

Anbefaler vask / overflatebehandle slitte overflater i trekledning og kappe kledning som går helt nedtil balkong, dette for å unngå råteskader.

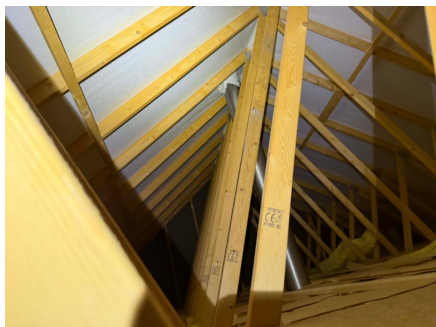
Kaldloft er kun inspisert fra loftsluke på soverom pga. manglende gangbart gulv.

Anbefaler ytterligere undersøkelser av kaldloft. evt. utbedringer må vurderes deretter.

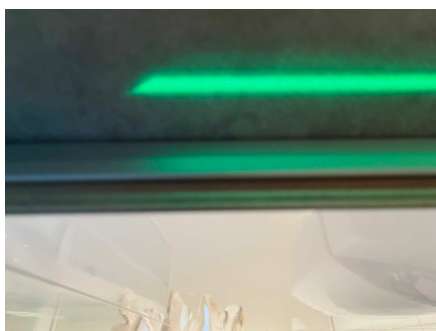
Det registreres manglende tetting mellom bunnlist / baderomsplater, glipper i skøyter på bedromsplater, dette kan medføre at våtromsplatene sveller vann.

Vindu er plassert i våtsone og kan utsettes for direkte vannsprut. Dersom det ikke er spesielt tilpasset våtrom, øker dette risikoen for fuktopptak, råteskader og lekkasje gjennom vinduskonstruksjonen.

Anbefaler å tette mellom bunnlist / baderomsplater og glipper i skøyter på bedromsplater.

Vindu og karmplister bør overflatebehandles med en oljemaling og beskyttes for direkte vannsprut ved dusjing.

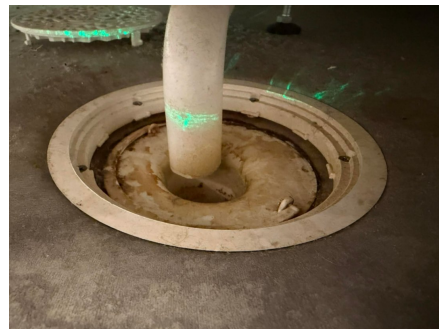
Det registreres tape / utettheter rundt rørgjennomringer og tettesjikt har nådd en alder som gjør tettheten usikker i tiden som kommer.

Anbefaler å tette rørgjenomrøringer, ellers TG-2 pga.alder på tettesjikt.

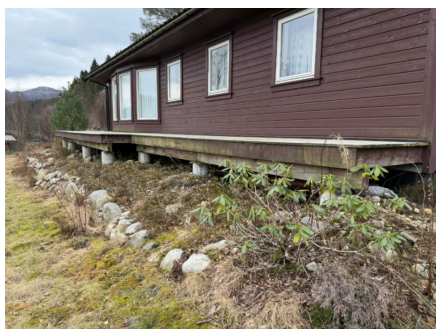
Det registreres manglende rekkverk på balkong og støttemurer. Det er ikke fremlagt dokumentasjon på radonmåling, eier opplyser om at det er etablert radonduk.

Anbefaler å montere rekkverk på balkong / støttemur og få utført radonmåling.
