# Tilstandsrapport

Enebolig

Veslefrikkvegen 11 B, 5538 HAUGESUND

Befaringsdato: 07.08.2025

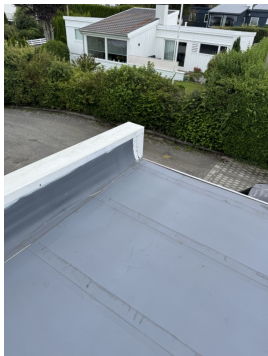
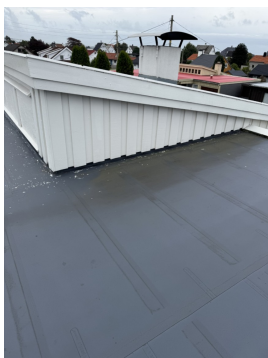
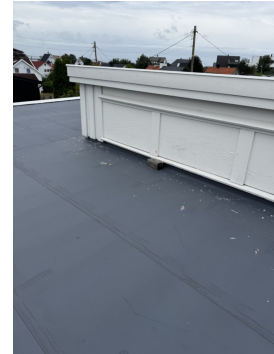
Taket er tekket med pvc-duk av nyere dato. Det er asfaltapp over overbygget terrasse.

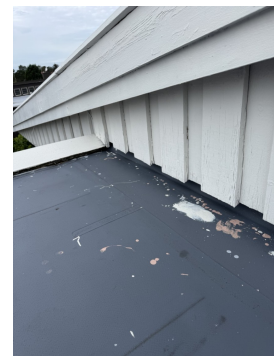
Takrenner, nedløp og beslag i plast og metall. Fall på renner er ikke kontrollert.

Det var fint vær på befaringsdagen og det var ikke synlige lekkasjer på renner. Takrenner må kontrolleres for lekkasjer når det er regnvær. Det er normalt og skifte takrenner i forhold til omlegging av tak.

Det kan påregnes normalt vedlikehold og noe mindre utskiftinger.

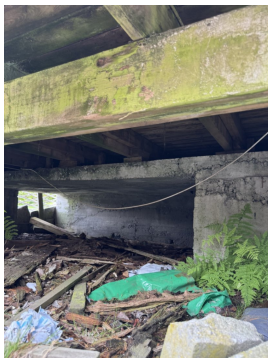
Terrasse i tre, spaltesdekke. Rekkverk i tre. Det er eldre betongdekke under terrasse som er overbygget. Overbygg fremstår med normal slitasje. Det var opplett på befaringsdagen og derfor er ikke takkonstruksjon over terrasse kontrollert for lekkasjer.

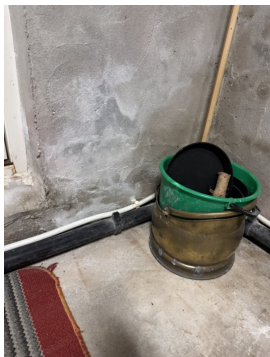
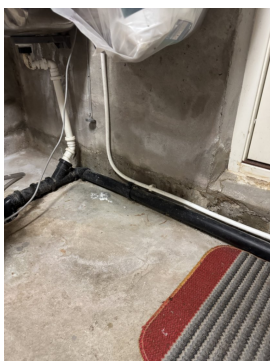
- Det er påvist indikasjoner på noe fuktgjennomtrenging inn i kjellermur.

- Det påviste fuktnivå gir grunn til å overvåke konstruksjonen jevnlig for å se utvikling over tid, og eventuelt foreta tiltak for å unngå fuktskader.

Det kan påregnes og holde område under terreng under oppsyn. Om avvik skulle tilta kan ikke tiltak utelukkes.

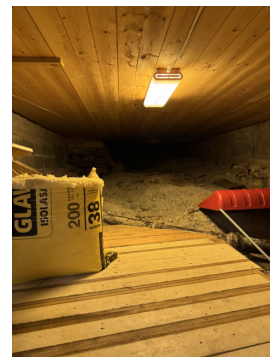
Det er krypekjeller under deler av boligen. Det er tilgang her via uinnredet kjeller.

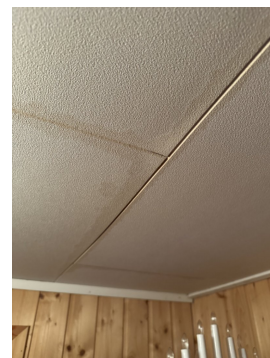
Ved besiktigelse i bod i kjeller er det registrert fuktmerker i tak.

Områder er fuktmålt, men er tørre på befaringsdagen.

Skader/fuktmerker har ukjent opphav og det kan påregnes ytterligere undersøkelser.

Fuktmerker/skader i takplater i bod i kjeller.

Det kan påregnes ytterligere undersøkelser da opphav av skade/fukt ikke er kjent.

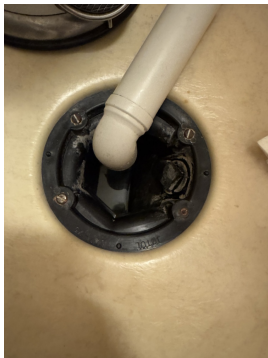
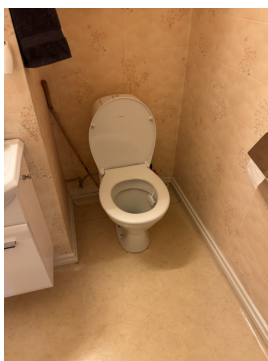
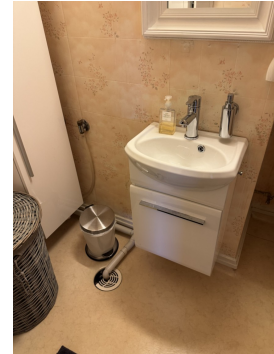
Manglende dokumentasjon gir usikkerhet om riktig utførelse, noe som igjen øker risikoen for at skjulte fuktskader oppstår over tid.

- Manglende oppgradering av våtrommet medfører høy risiko for at konstruksjonene ikke vil tåle vanlig bruk av vann eller lekkasjer. Dette kan føre til fuktskader på tilstøtende konstruksjoner.
- Manglende oppgradering av våtrommet medfører høy risiko for at konstruksjonene ikke vil tåle vanlig bruk av vann eller lekkasjer. Selv om det er dusjkabinett, er det fortsatt en betydelig risiko for at våtrommets konstruksjoner ikke tåler lekkasjer. Dette kan føre til fuktskader på tilstøtende konstruksjoner.

Da våtrommet sist ble oppgradert tidlig 90-tall er det anbefalt med oppgraderinger for at rommet skal tåle normal bruk etter dagens anbefalinger og krav.

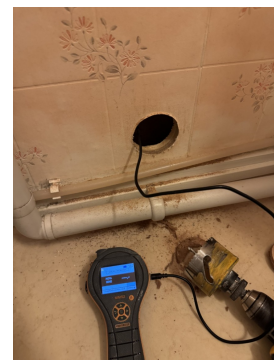
Det er utført hulltaking mot våt sone, og det er ikke indikert avvik i vegg. Normale fuktmålinger i treverk ligger på 7,5-12,5

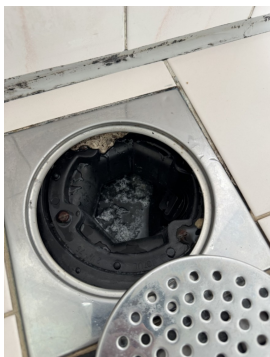
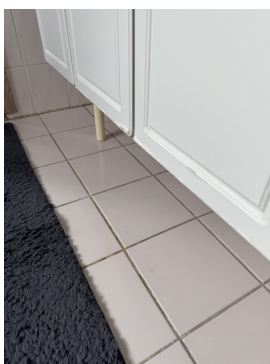
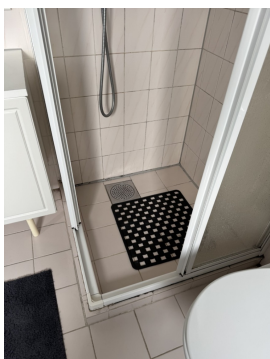
- Manglende oppgradering av våtrommet medfører høy risiko for at konstruksjonene ikke vil tåle vanlig bruk av vann eller lekkasjer. Dette kan føre til fuktskader på tilstøtende konstruksjoner.

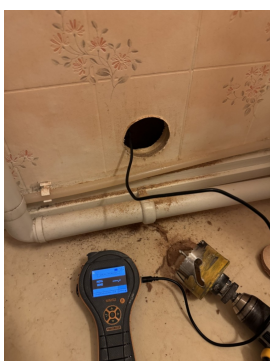
Det er utført hulltaking mot våt sone, og det er ikke indikert avvik i vegg. Normale fuktmålinger i treverk ligger på 7,5-12,5

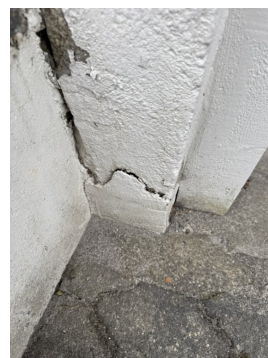
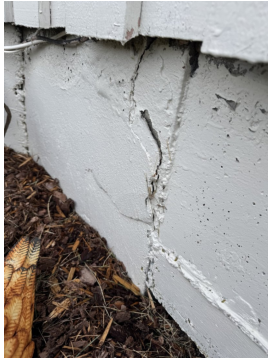
- Grunnmuren har sprekkdannelser.

Det er registrert enkelte mindre sprekker stedvis på muren.

Ingen umiddelbar konsekvens.
