# Tilstandsrapport

Leilighet

Strømgaten 49, 5007 BERGEN

gnr. 164, bnr. 1235, snr. 4

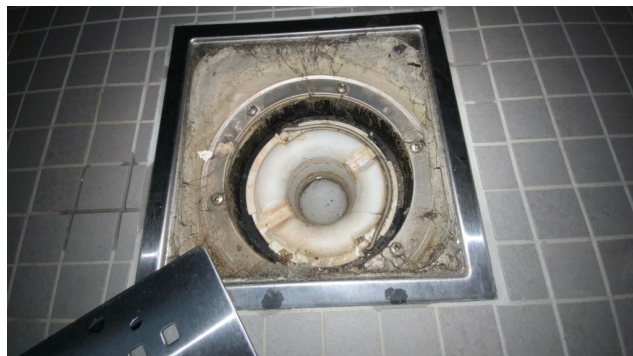
Klemring og membran er synlig i plastsluk.

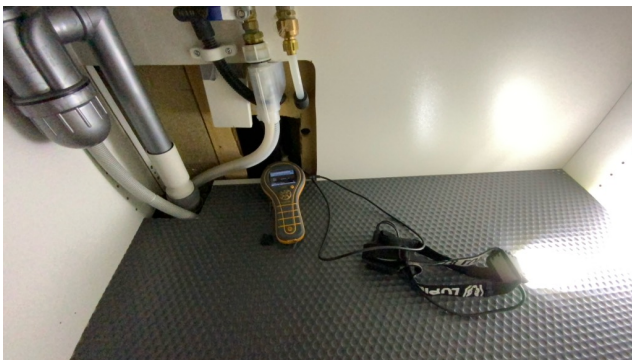
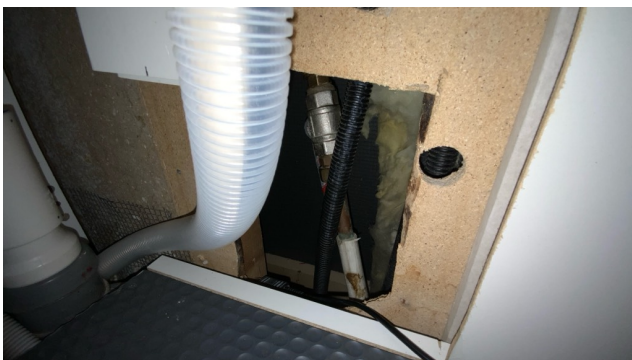
Hulltaking er ikke foretatt. Vegg bak dusjkrok er kontrollert i eksisterende åpning i kjøkken. Det ble ikke registrert unormale fuktverdier.

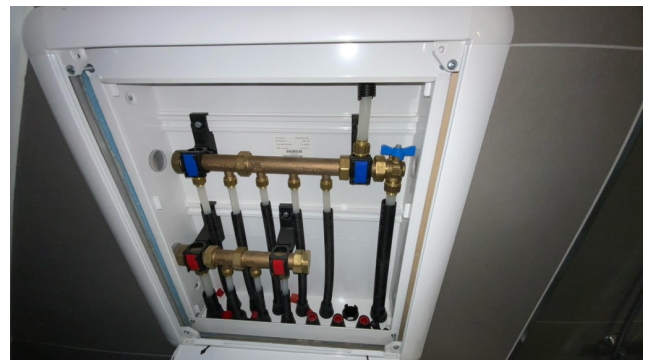
Det ble ikke registrert lekkasje i rørfordelerskap. Rørfordelerskapet bør kontrolleres regelmessig.
