# Tilstandsrapport

Leilighet

Strømgaten 49, 5007 BERGEN

Befaringsdato: 12.11.2025

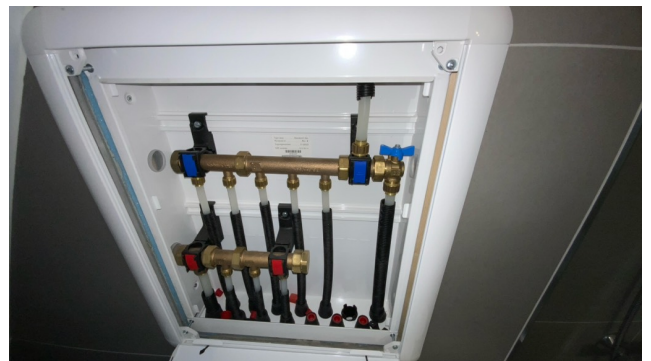
### ! TG 1 Vannledninger

Vannledninger av rør-i-rør-utførelse.

Det ble ikke registrert lekkasje i rørfordelerskap. Rørfordelerskapet bør kontrolleres regelmessig.
