# Skadbergveien 4 4050 Sola

## Tilstandsrapport Eierskifte

Boligtype: Leilighet

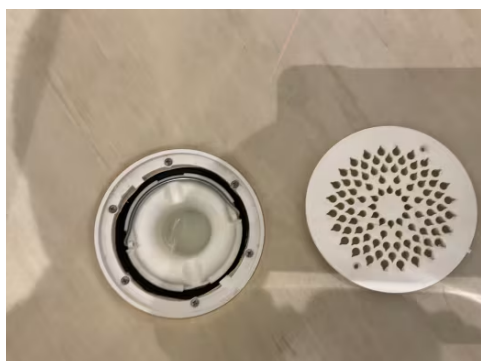
## 6.12 Våtrom: Bad/vaskerom

Baderommet er fra byggeåret.  
Vinylbelegg på gulv og vegg.  
Utstyr: wc, dusj, og servant i innredning.

Fallforhold til sluk, og høydeforskjell mellom topp sluk og topp membran ved dør, er tilfredsstillende.

Undersøkelsen viser ingen tegn til fukt.
