Tilstandsrapport

📍 Cecilie Thoresens vei 24 , 1153 OSLO

Rapportdato: 11.04.2026

Leilighet - Byggeår: 2018

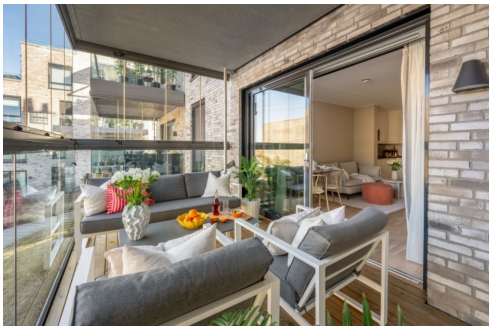
Innglasset balkong med gulvareal på ca. 10 kvm med adkomst fra stue/kjøkken. Balkongen er orientert mot vest. Enkle glass i balkong fra byggeperioden.

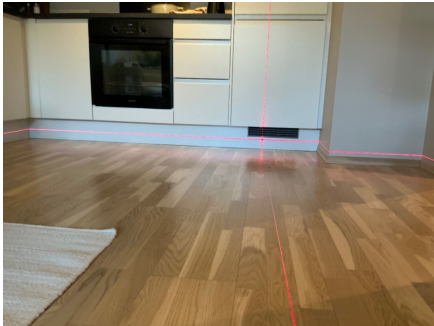
Armerte betongdekke i elementer.

Etasjeskiller er kontrollert med krysslaser.

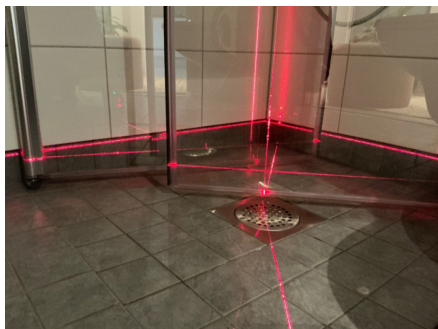
Gulvflatene består av fliser. Det er målt ca. 32 mm høydeforskjell på gulv fra dørterskel til topp slukrist.

Fall på baderomsgulv er kontrollert med krysslaser.

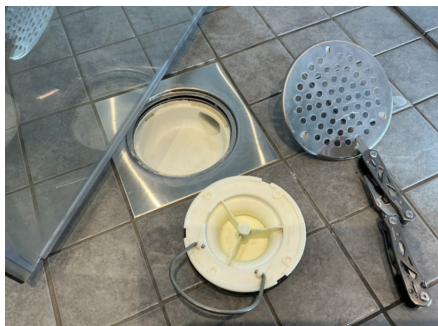
Sluk i plastkonstruksjon.

Kontroll av sluk.

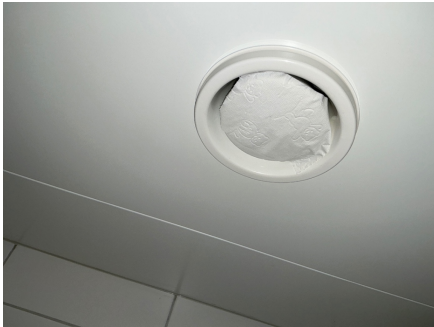
Avtrekk via balansert anlegg.

Kontroll av avtrekk.

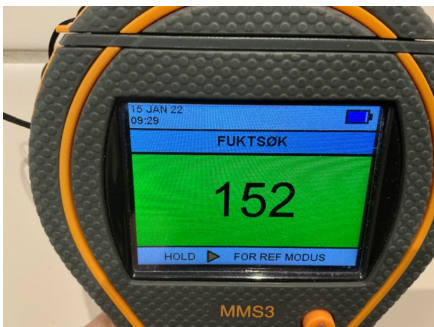
Badet har baderskabin i betong eller stål og det er ikke praktisk mulig å gjennomføre boring av hull for fuktsøk. En baderskabin er en forhåndsprodusert del som settes inn i bygget i stedet for at badet bygges på stedet, ofte som et totalt og ferdig bad.

Det ble foretatt stikkprøvekontroll med Protimeter MMS3. Målingene viste ingen utslag utenfor normale verdier. Målingene gir kun en indikasjon og må ikke oppfattes som en garanti for badet.

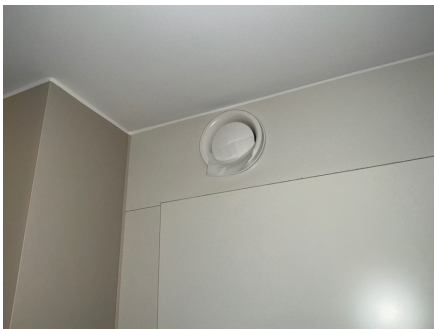
Balansert.

Kontroll av avtrekk.

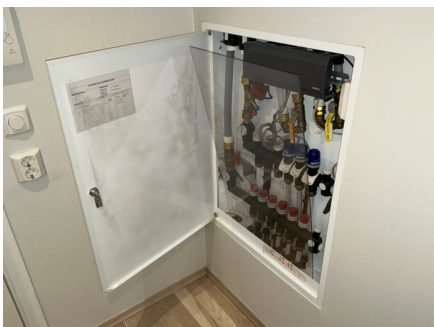
Vanntilførsel er ført til et kombiskap for forbruksvann og gulvvarme som er avsatt i gang.

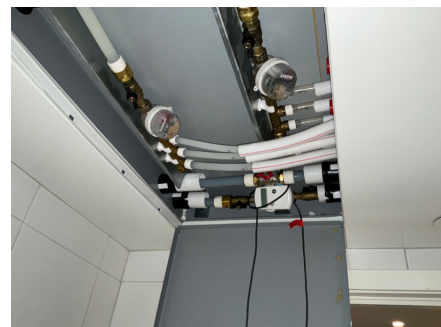
Samlestokk plassert i baderomshimling.
