Tilstandsrapport

Rekkehus

Balderveien 2 H, 1920 SØRUMSAND

Befaringsdato: 22.08.2024

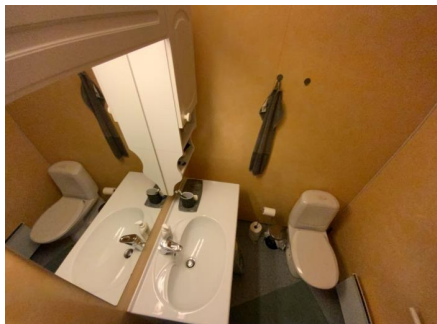
TG 2 Overflater vegger og himling

- Det er tegn på fuktskader nederst på våtromsplater.

Noe,svelling i underkant av badromsplatene.

Følg med på videre utvikling av svelling. Innsetting av kabinett anbefales.

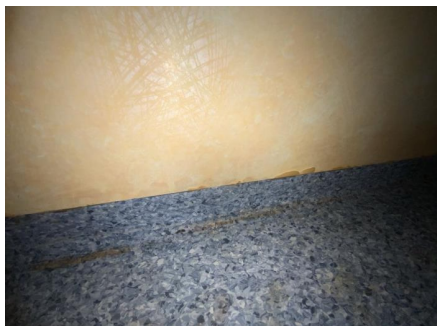
TG 3 Overflater Gulv

- Målinger viser at det ikke er fall til sluk (motfall).

Noe motfall rundt sluket i dusjsonen. Det er ikke mulighet for avrenning for hele gulvet til sluk.

- Det må lages avrenningsmulighet inn til dusj/sluk.

Motfall må utbedres for å lukke avviket.

Kostnadsestimat: 10 000 - 50 000

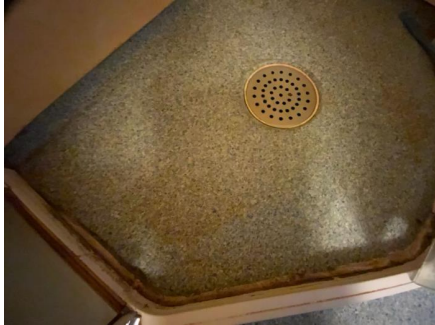
Sluk, membran og tettesjikt

- Mer enn halvparten av forventet brukstid er passert på slukløsningen.

- Installering av tett dusjkabinett anbefales.
- Overvåk tilstanden jevnlig. For å få tilstandsgrad 0 eller 1 må slukløsningen skiftes ut og sannsynligvis må også membransjiktet skiftes/utbedres. Det er imidlertid vanskelig å si noe om tidspunktet for når dette er nødvendig.

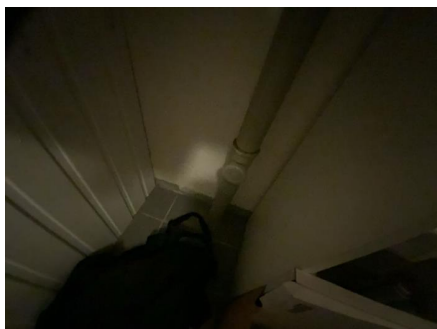
- Det er ikke påvist tilfredsstillende el-tilkobling av varmtvannstank iht. gjeldende forskrift.
- Det er avvik:

Nærmere undersøkelser anbefales. Gjeldende forskrift er etter dagens krav og Norsk standard 3600. Tanke på brannsikkerhet og varmegang i elektrisk kobling.
