# Rødsbru 53

## 2450 RENA

### Tilstandsrapport

### Eierskifte

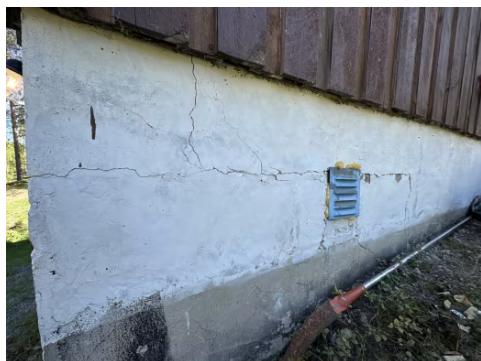
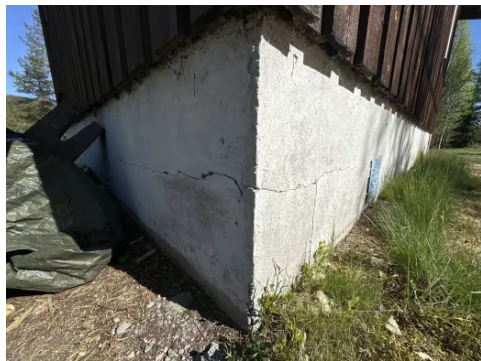
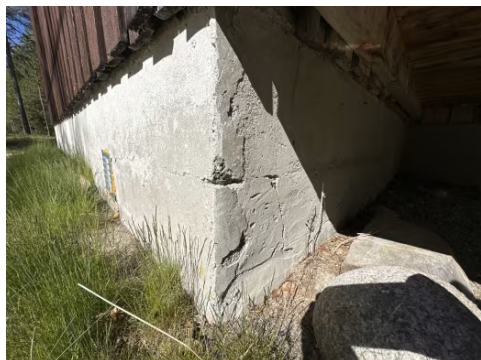
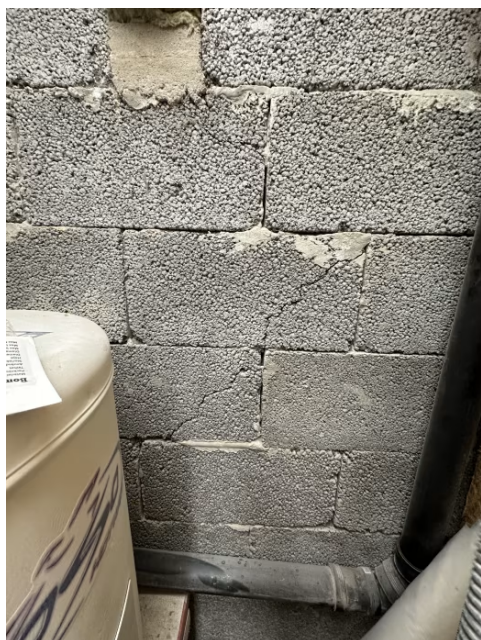
### 6.2 Grunnmur og fundament

Sprekker kan tyde på ustabil/sviktende grunn.

Det er registrert skråriss som er symptom på setninger.

Det er registrert horisontalriss som er symptom på jordtrykk.

På befaringsdagen ble det registrert sprekker og avskalling av puss på grunnmur.

Det anbefales å foreta en gjenpussing av sprekker i grunnmur, slik at forholdet kan observeres over tid, med tanke på om dette er under utvikling eller er stabilt.

Utbedring av påviste skader er nødvendig.

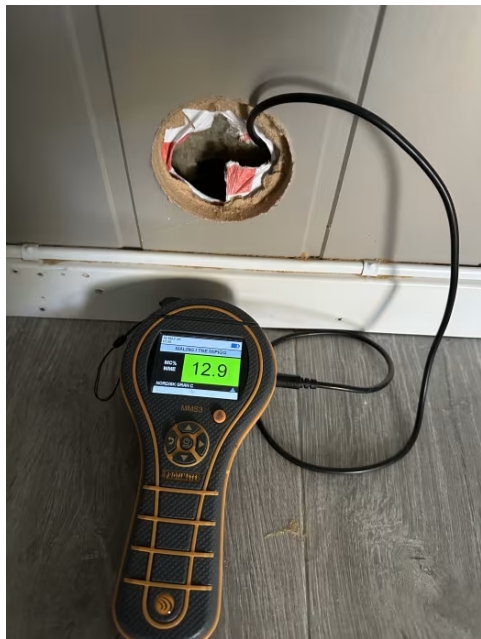
## 6.3 Rom under terreng

| <p>Det er foretatt hulltaking i nedre del av vegg i oppholdsrom/soverom. Ved fuktmåling i treverk i forbindelse med hulltaking, måles det et fuktnnhold som er under faregrensen for utvikling av skader. Anbefaler ytterligere målinger vinter/vår.</p> <p>Rommene er ventilert med klaffventiler på yttervegg og var en godkjent løsning på oppføringstidspunktet.</p> <p>Det registreres feil oppbygging av utlektet vegg med bruk av dampsperre i veggen. Dampsperre (plastfolie) er ikke anbefalt i utlektede vegger på grunnmur hvor grunnmuren ligger mer en 50% under bakken pga at denne hindrer uttørring.</p> <p>Innredning/bruksendring av kjellere er ikke å anbefale uten isolering/fuktsikring av grunnmuren på utsiden.</p> | |

| Overflatevann skal hurtigst mulig vekk for å unngå unødige fuktbelastninger. | |

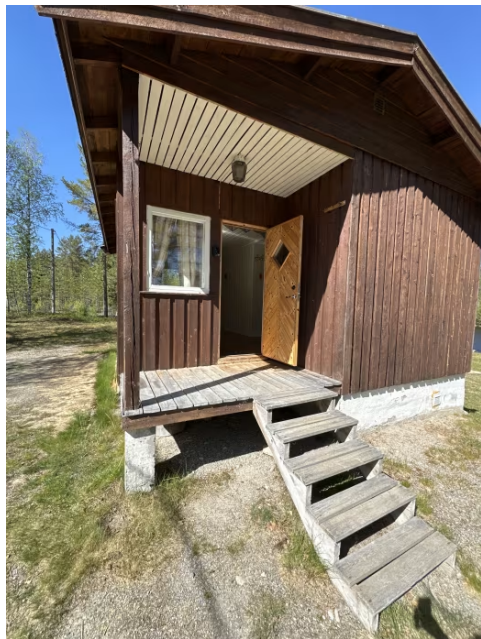
## 6.4 Balkong, terrasse, platting

| Konstruksjonen har symptom på skader som tilsier behov for tiltak. | |

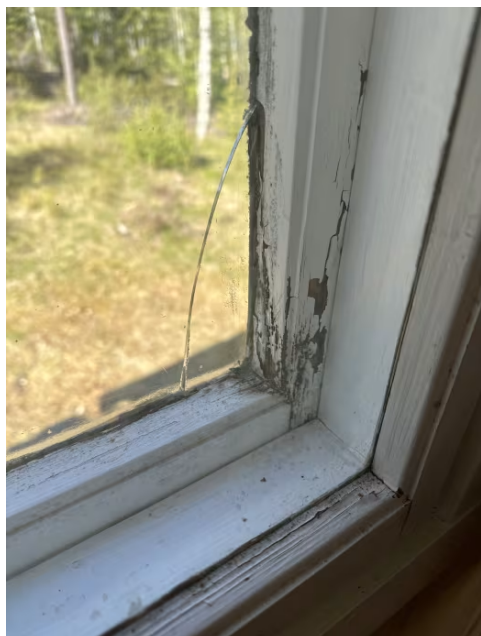
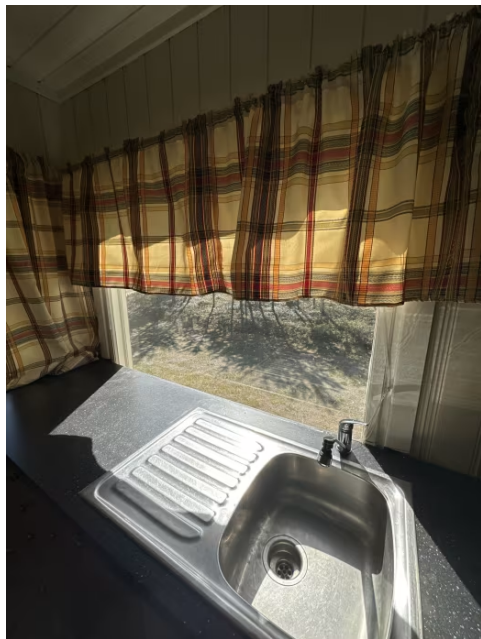
## 6.5 Vinduer og dører

Vindu kan ikke åpnes pga kjøkkeninnredning.

Det blir påvist sprekke i vindusglass. Det registreres råteskader i karmen. Flere vindu lot seg ikke åpne.

Utskifting av vinduer med skade må påregnes. Montering av vindu og dør i kjeller.

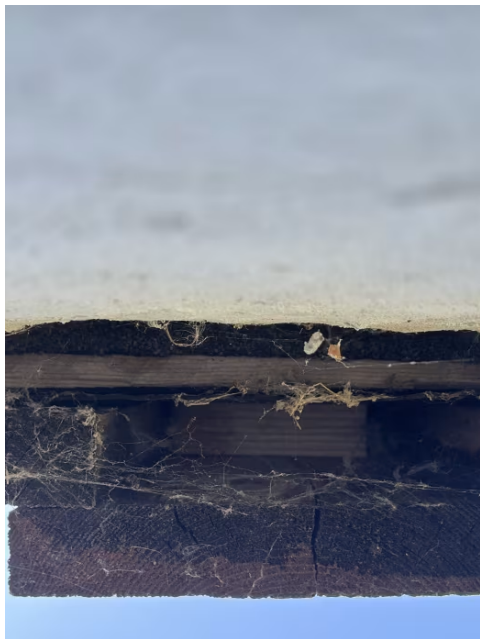
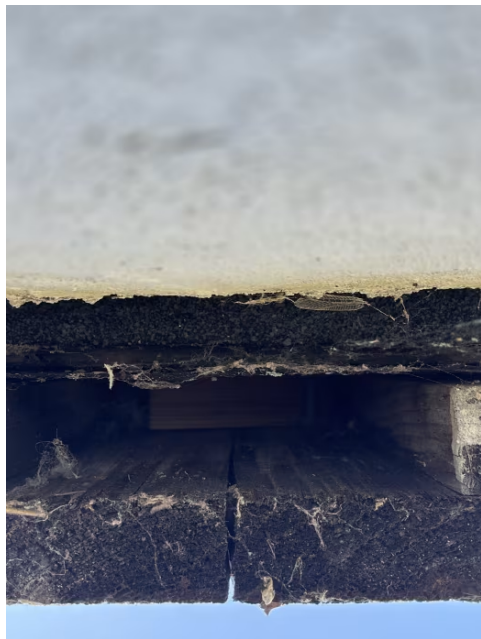
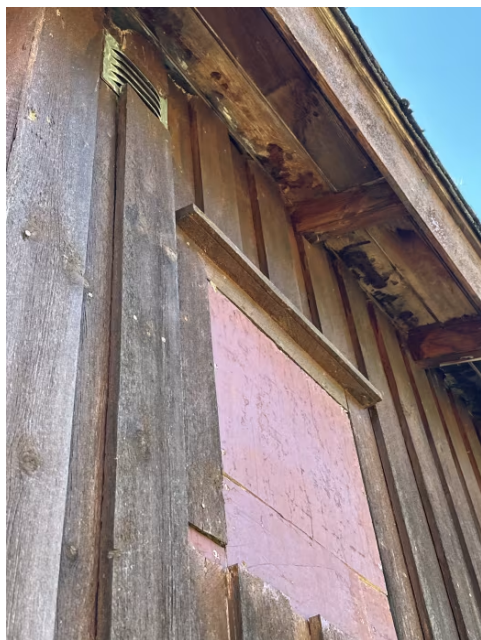
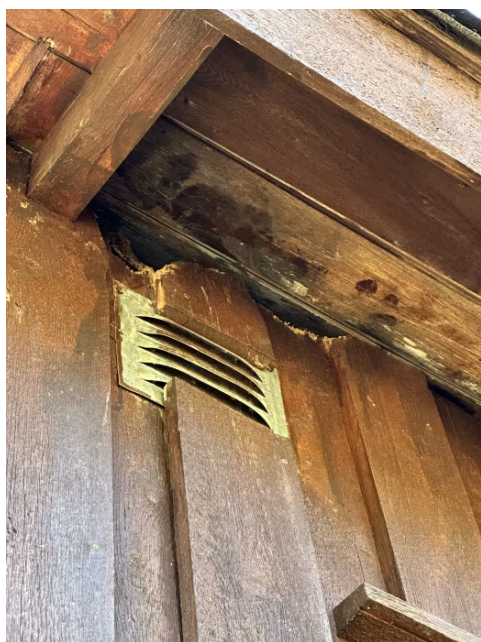
## 6.6 Yttervegger

Det registreres stedvis råteskader i trekledning. Det registreres skader i kledningen i overgang vegg/tak.

Trekledning mangler overflatebehandling.

Det er benyttet klosser som musesperre bak kledning. Dette har medført stedvis redusert lufting.

Det bør foretas tiltak for å bedre lufting av kledningen.

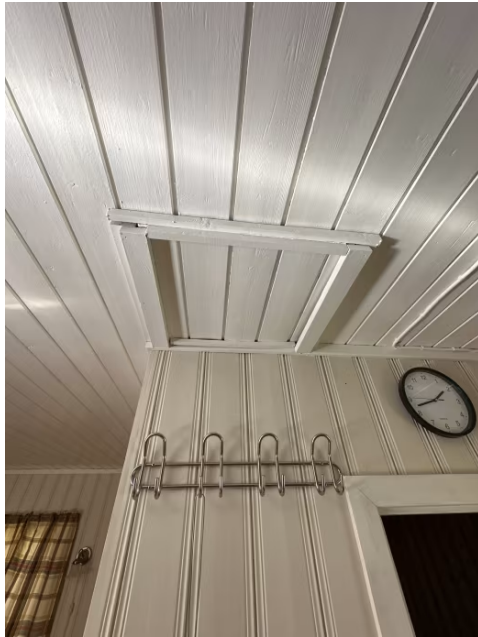
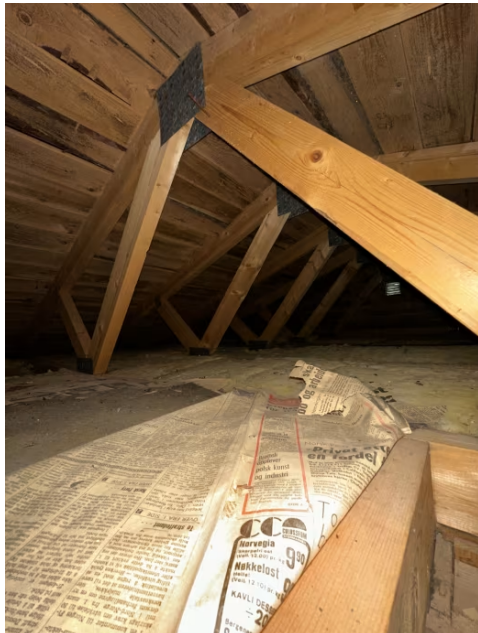
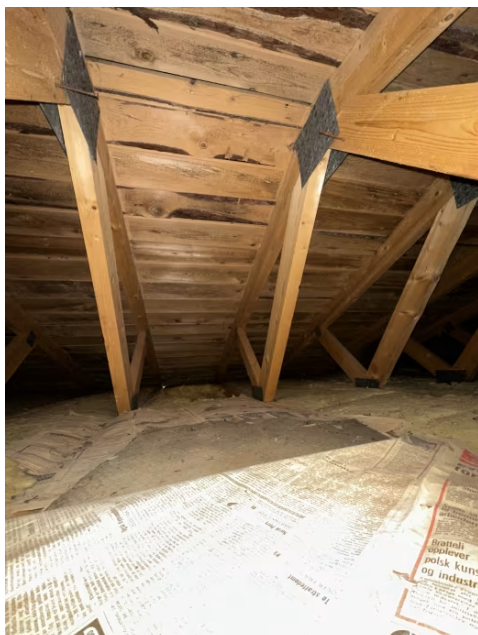
## 6.7 Loft (konstruksjonsoppbygging)

Det er påvist fuktskjolder i undertak/takkonstruksjon.

Det er registrert symptom på aktivitet fra skadedyr.

Konstruksjonene må sikres mot råte, sopp og skadedyr.

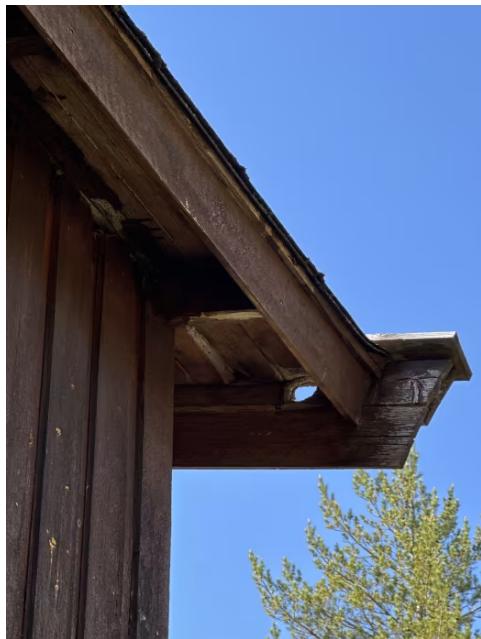
## 6.10 Taktekking

Taktekkingen har mose og slitasje på grunn av elde. Det registreres slitasje hull og løst bord på vindskier.

Taktekking er fra byggeåret, og tettheten er med tanke på alder usikker. Tekkingen vurderes å ha kort gjenværende restlevetid.

Taktekkingen må oppgraderes.

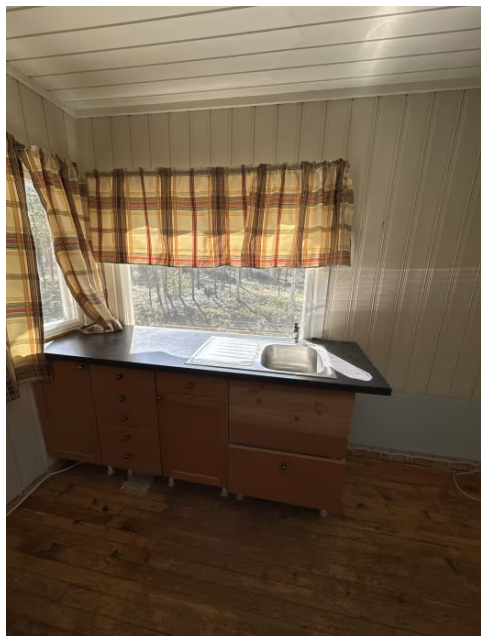
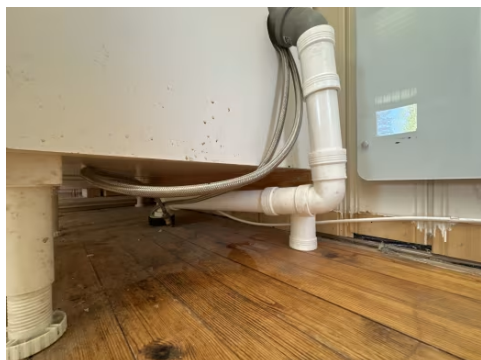
## 6.12 Kjøkken

Kjøkkeninnredningen er av eldre dato, og den mangler bruksfunksjoner/løsninger som er forventbart på et kjøkken.

Avtrekk funksjonstestet med tilfredsstillende avtrekksfunksjon. Vifte må flyttes til den andre siden av kjøkkenet.

Det er påregnelig med utskiftning/utbedringer av kjøkkeninnredningen.

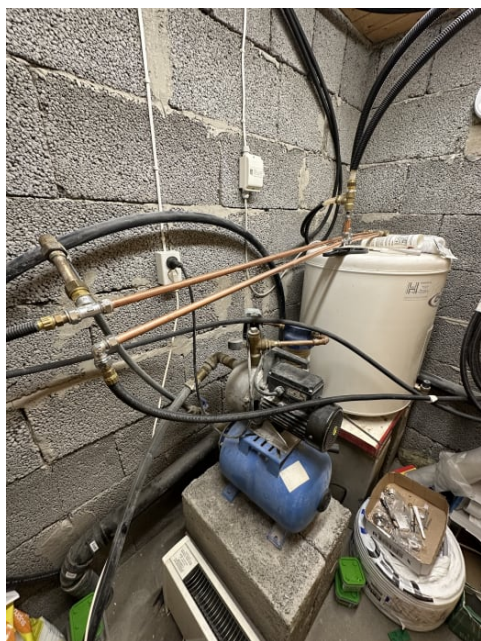
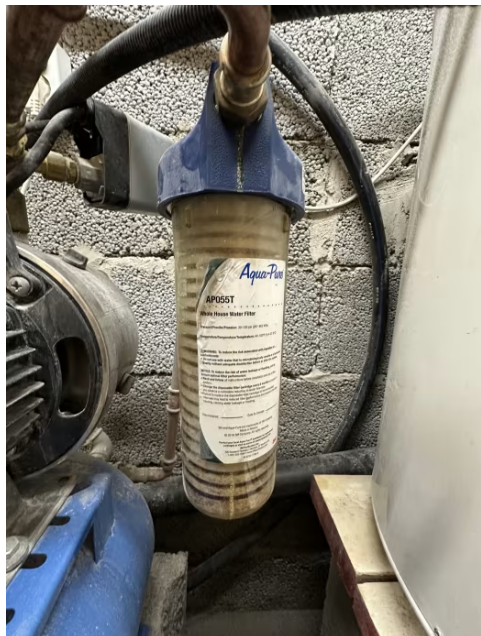
## 6.15 Vannledninger

Deler av vannrør er ikke isolert. Dette kan medføre kondensering.

Det registreres vanndrypp fra vannfilter i kjeller. Det registreres brunt vann ved tapping, anbefaler at vannkvaliteten testes.

Vannrør på teknisk rom fremstår som provisorisk. Rør er ikke tilstrekkelig festet eller avsluttet fagmessig.

Vannrør må isoleres i kalde rom for å unngå frost og kondens.

Drypplekkasje fra vannfilter må utbedres. Rør må festes tilstrekkelig.
