Rødsbru 53, 2450 RENA

**Idyllisk fritidseiendom på  
vestsiden av Renaelva.  
Rolig skogsområde med kort vei  
til tur-, jakt- og fiskeområder!**

**Salgsobjekt:** Fritidseiendom  
**Eierform:** Eiet  
**Byggeår:** 1971  
**BRA-i/BRA Total** 27/49 kvm  
**Tomtstr.:** 1012.1 m<sup>2</sup>  
**Gnr./bnr.** Gnr. 39, bnr. 105  
**Oppdragsnr.:** 1211250152

| Tilstandsrapport ..... | 33 |

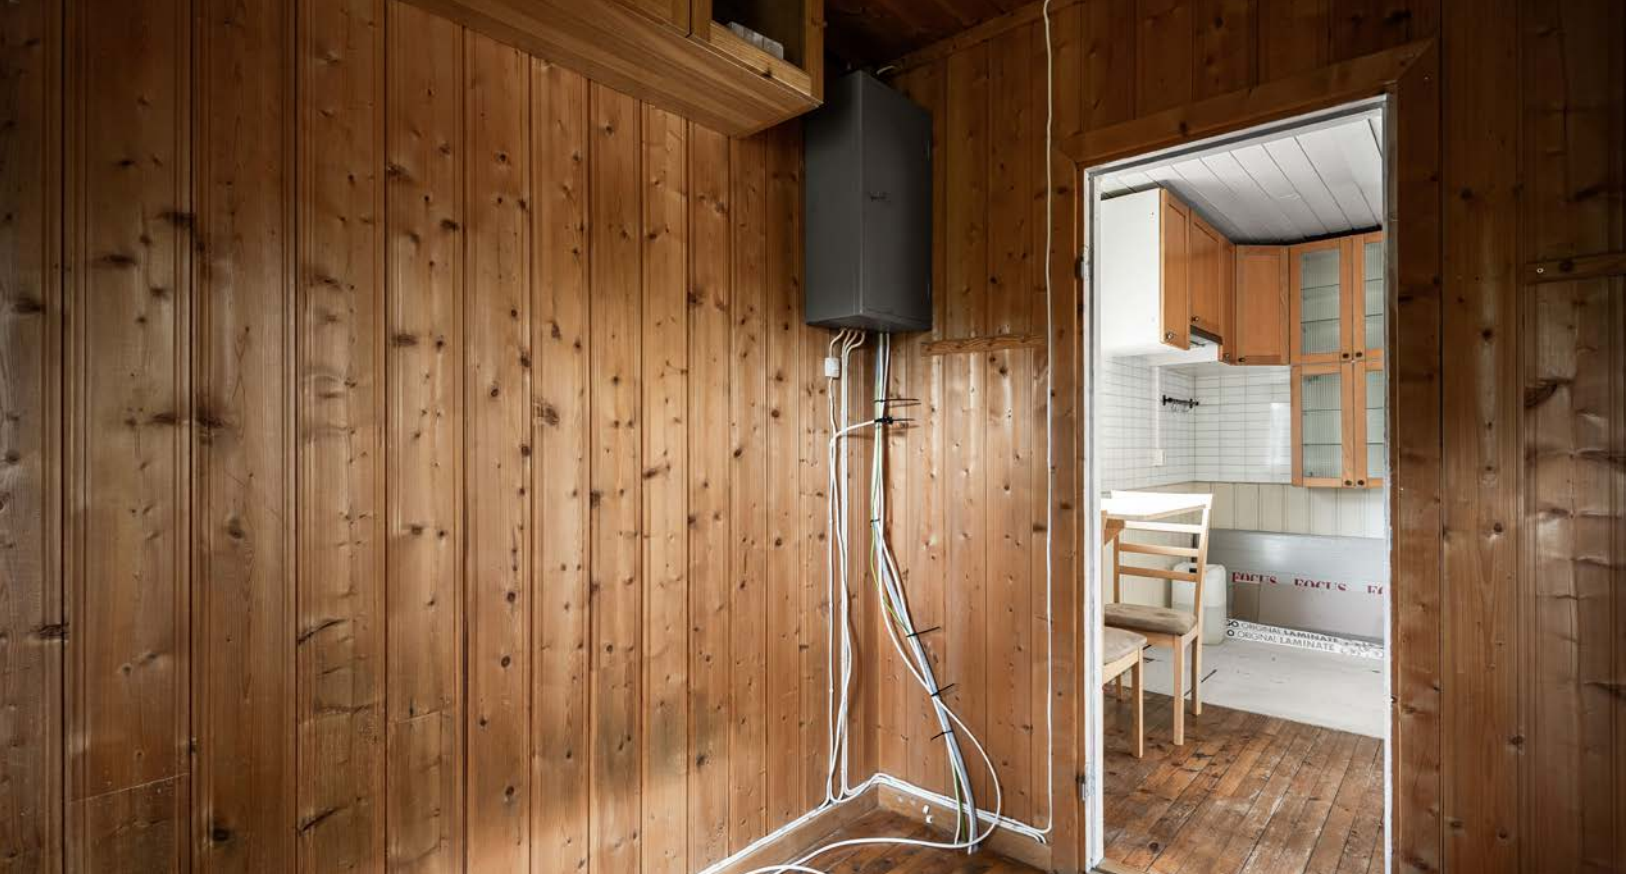
Sikringsskap med skrusikringer, en jordfeilautomat og måler. Det er utført enkelte oppgraderinger. Det gjenstår arbeid med å ferdigstille anlegget.

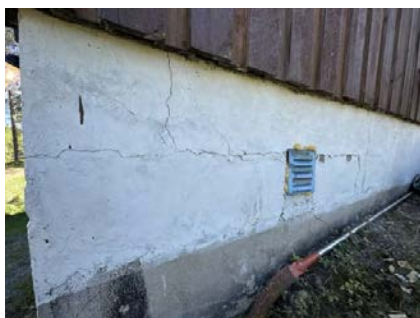
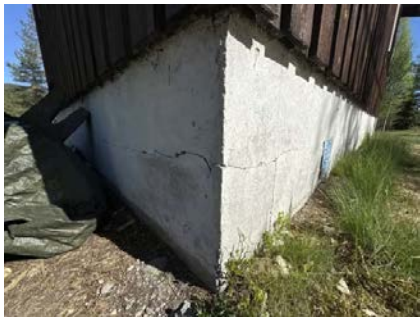
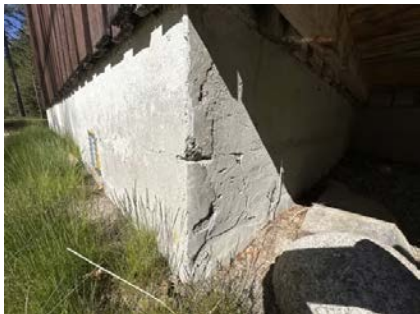
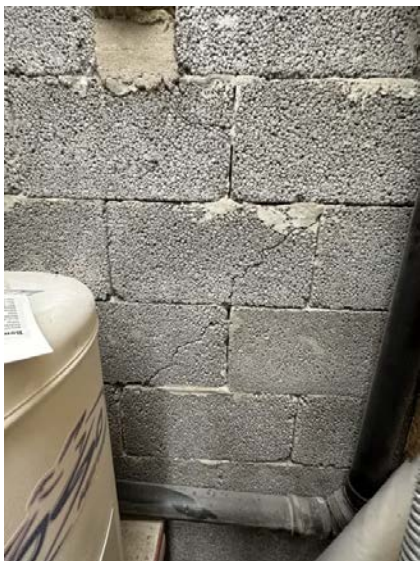
### 6.2 Grunnmur og fundament

Sprekker kan tyde på ustabil/sviktende grunn.

Det er registrert skråriss som er symptom på setninger.

Det er registrert horisontalriss som er symptom på jordtrykk.

På befaringsdagen ble det registrert sprekker og avskalling av puss på grunnmur.

Det anbefales å foreta en gjenpussing av sprekker i grunnmur, slik at forholdet kan observeres over tid, med tanke på om dette er under utvikling eller er stabilt.

Utbedring av påviste skader er nødvendig.

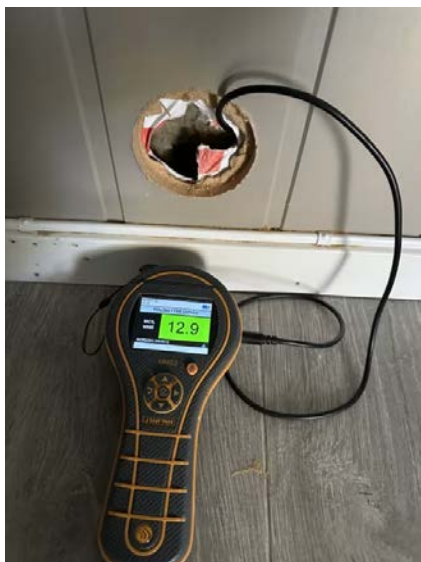
## 6.3 Rom under terreng

Det er foretatt hulltaking i nedre del av vegg i oppholdsrom/soverom. Ved fuktmåling i treverk i forbindelse med hulltaking, måles det et fuktinnhold som er under faregrensen for utvikling av skader. Anbefaler ytterligere målinger vinter/vår.

| Overflatevann skal hurtigst mulig vekk for å unngå unødige fuktbelastninger. | |

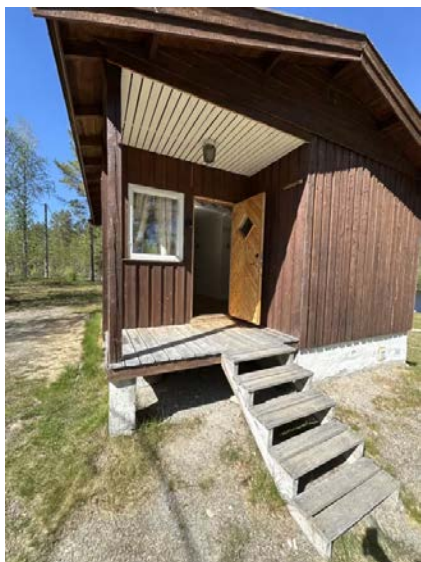
## 6.4 Balkong, terrasse, platting

Konstruksjonen har symptom på skader som tilsier behov for tiltak.

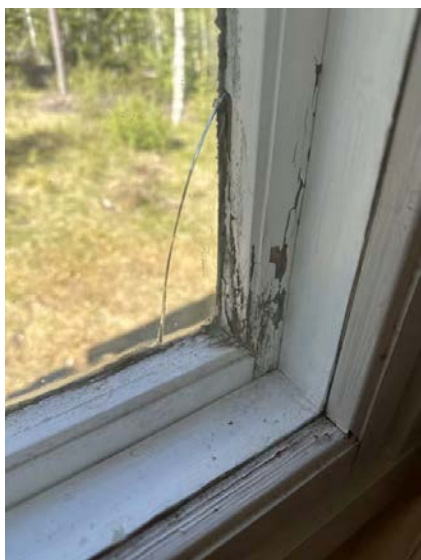
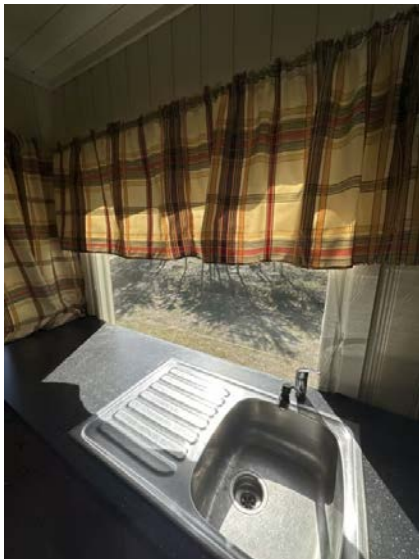
## 6.5 Vinduer og dører

Det blir påvist sprekk i vindusglass. Det registreres råteskader i karmen. Flere vindu lot seg ikke åpne.

Vindu kan ikke åpnes pga kjøkkeninnredning.

Utskifting av vinduer med skade må påregnes. Montering av vindu og dør i kjeller.

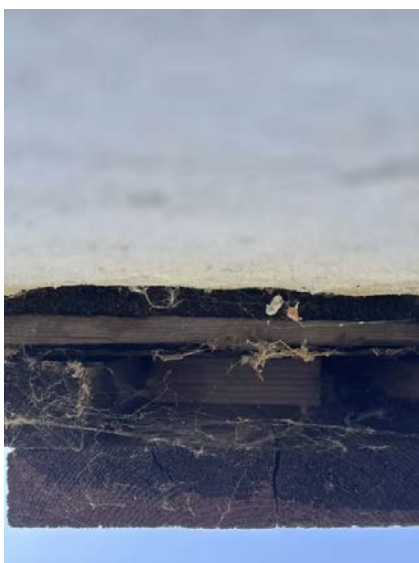
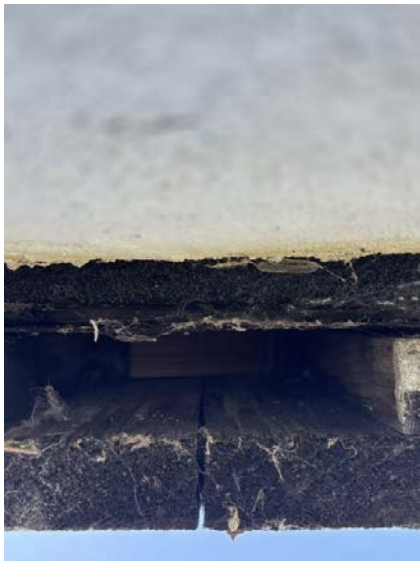
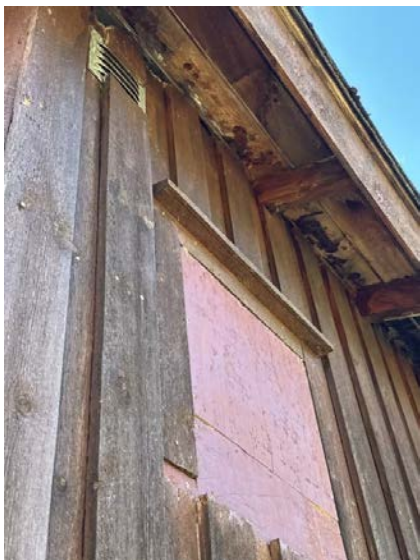
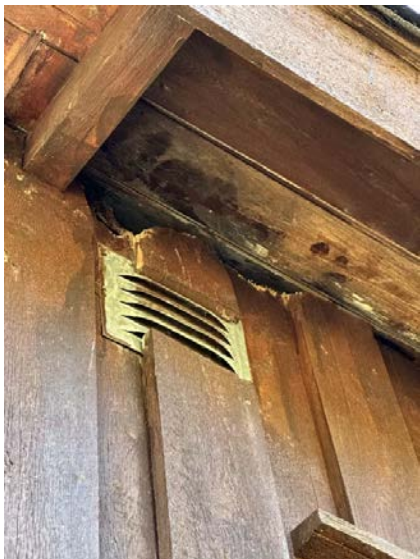
## 6.6 Yttervegger

Det registreres stedvis råteskader i trekledning. Det registreres skader i kledningen i overgang vegg/tak.

Trekledning mangler overflatebehandling.

Det er benyttet klosser som musesperre bak kledning. Dette har medført stedvis redusert lufting.

Det bør foretas tiltak for å bedre lufting av kledningen.

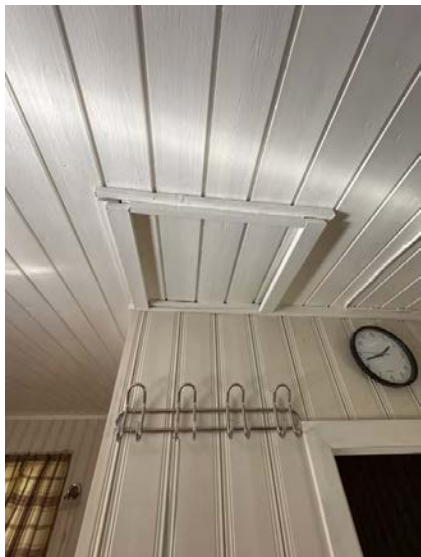
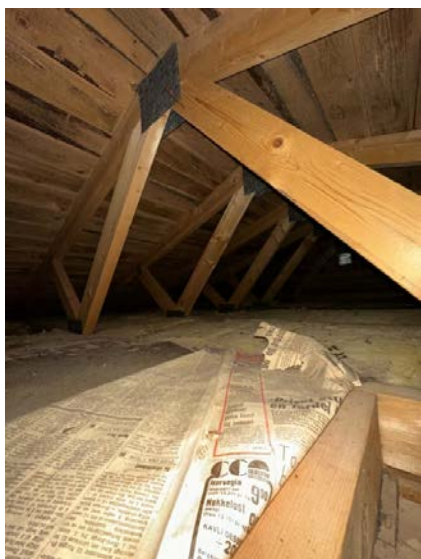
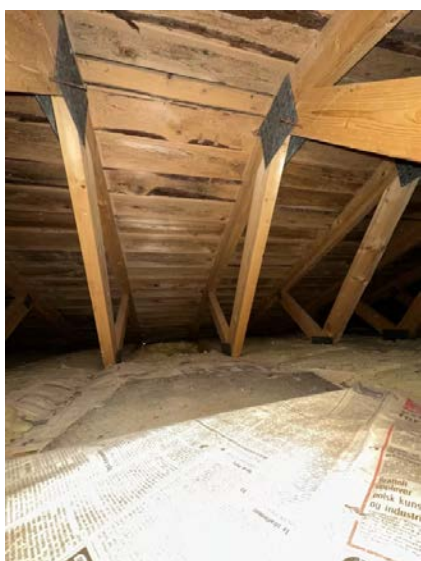
## 6.7 Loft (konstruksjonsoppbygging)

Det er påvist fuktskjolder i undertak/takkonstruksjon.

Det er registrert symptom på aktivitet fra skadedyr.

Lufting/ventilering bør forbedres.

Det må gjennomføres ytterligere undersøkelser for stadfesting av tilstand.
