# Arups gate 2 A 0192 OSLO

## Tilstandsrapport Eierskifte

Befaringsdato  
**18.8.2025**

Rapportdato  
**20.8.2025**

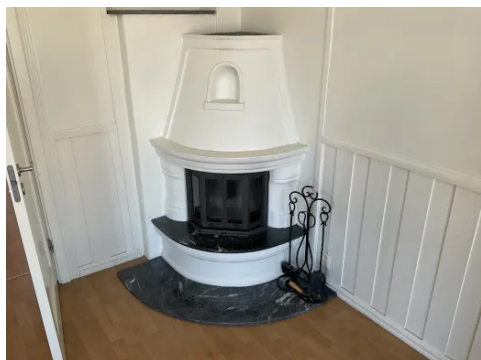
## 6.3 Ildsted/Skorstein innvendig i boligen

Pipa er innkledd på en side i det ene soverommet.

Pipa må gjøres tilgjengelig for kontroll på 4 sider (3 sider om pipa har en ventilasjonskanal).

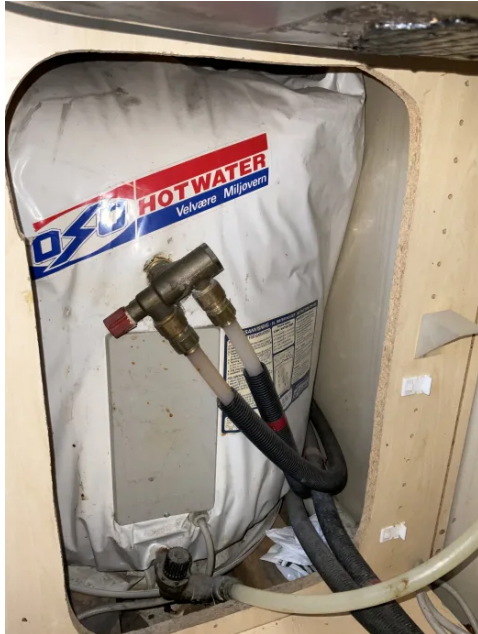
## 6.9 Varmtvannsbereder

Bereder er plassert i tørt rom, og er ikke lekkasjesikret med automatisk vannstoppeventil.

En utskifting av bereder som følge av oppnådd alder/( over 20 år) er påregnelig.
