# Tilstandsrapport

📍 Dæhlilinna 7 , 2870 DOKKA

# gnr. 37, bnr. 42

Rapportdato: 03.07.2023

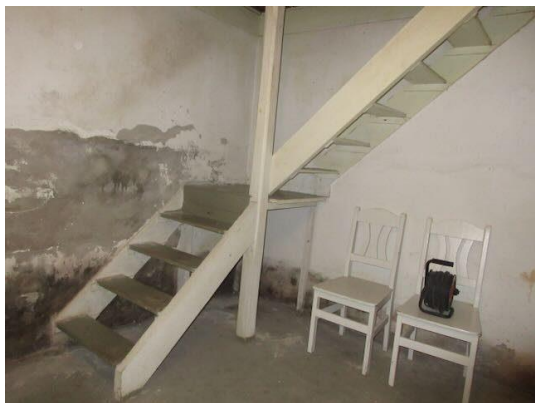
Trapp til kjeller. Tretrapp med åpne trinn. Ikke rekkverk eller håndlist.

- Det er ikke montert rekkverk.

- Rekkverk må monteres for å lukke avviket.

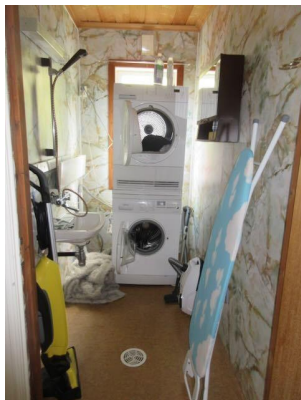
! **Våtrom > Generell > Vaskerom**  
Våtrommet må oppgraderes for å tåle normal bruk etter dagens krav.

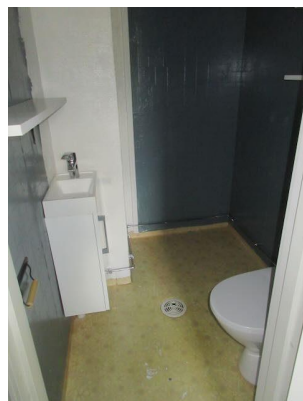
Gulvbelegg og malt våtromstapet. Toalett og skap med håndvask.

- Toalettrom har ingen ventilering fra rommet, NS 3600 krever mekanisk avtrekk for å kunne gi TG 0/1.

Vegger har noen skader på overflater.

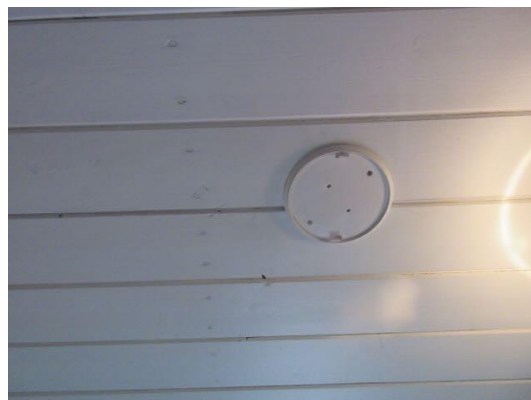
Branntekniske forhold er vurdert iht. TEK 17 som er dagens krav. Denne forskriften er strengere og gir avvik iht. gjeldende forskrift ved oppføring av boligen.

1. Er det mangler for brannslukningsutstyr i boligen iht. forskriftskrav på søknadstidspunktet, men minst Byggeforskrift 1985?  
**Ja**
2. Er det skader på brannslukningsutstyr eller er apparatet eldre enn 10 år?  
**Nei**
3. Er det mangler på røykvarsler i boligen iht. forskriftskrav på søknadstidspunktet, men minst Byggeforskrift 1985?  
**Ja**
4. Er det skader på røykvarslere?  
**Ja**

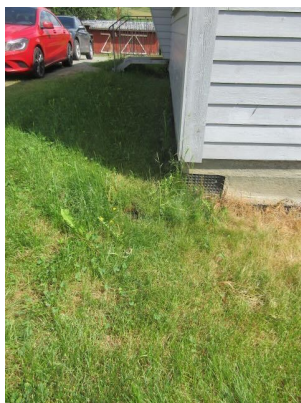
Flat/skrånende tomt.

- Terreng faller inn mot bygning.
