# Tilstandsrapport

Boligseksjon

Løentorget 27A , 1653 SELLEBAKK

Befaringsdato: 23.02.2026

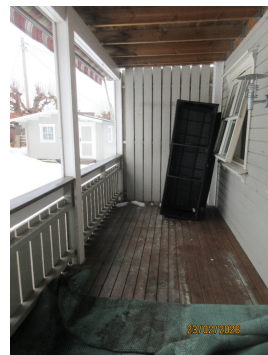
### TG 1 Balkonger, terrasser og rom under balkonger

**Kommentar**  
Veranda i trekonstruksjon, malte materialer i rekkverk.

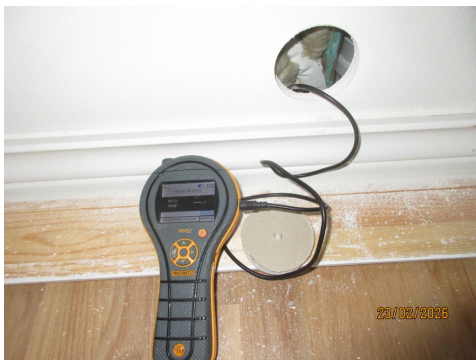
### TG 1 Tilliggende konstruksjoner våtrom

Hulltaking er foretatt uten å påvise unormale forhold. Hulltaking er foretatt ved/i soverom. Fuktkvotemåling (vekt%) i konstruksjonen ble målt til 0 volumprosent. (ikke utslag på måleinstrument)

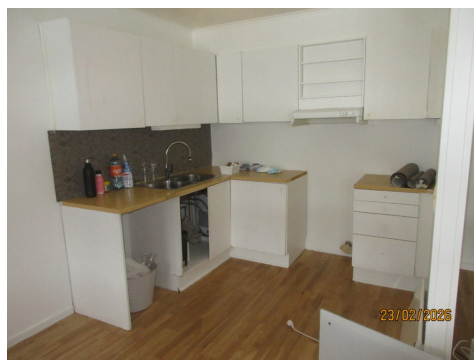
### TG 3 Overflater og innredning

Kjøkkenet har innredning med glatte fronter. Benkeplaten er av laminat. Frittstående hvitevarer. (ingen hvitevarer på befaringen)

- Det er påvist at overflater/kjøkkeninnredning har omfattende skader.
- Det er påvist skader på overflater/kjøkkeninnredning utover normal slitasjegrad.

Enkelte fronter manglet på befaringen.

- Det må påregnes lokal utbedring/utskifting.

Fronter må kompletteres, evt skifte fronter.

**Kostnadsestimat: 20 000 - 100 000**

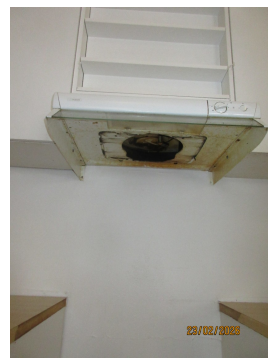
### TG 2 Avtrekk

Det er kjøkkenventilator med avtrekk ut.

Eldre ventilator. Forventet levetid er overskredet.

Eldre ventilator. Forventet levetid er overskredet. Anbefaler utskifting.

**Kostnadsestimat: Under 20 000**

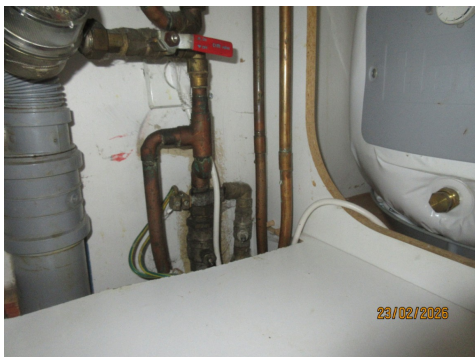
### TG 1 Vannledninger

Innvendige vannledninger er av kobber.

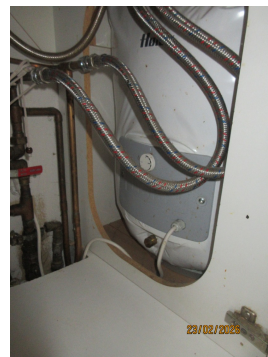
## TG 2 Varmtvannstank

Varmtvannstanken er plassert i kjøkkeninnredning.

- Det er ikke påvist tilfredsstillende avrenning eller annen kompensering fra varmtvannstank.
- Det er ikke påvist tilfredsstillende el-tilkobling av varmtvannstank iht. gjeldende forskrift.
- Det er påvist at varmtvannstank er over 20 år

- Det er ikke behov for utbedringstiltak siden tanken fungerer i dag, men ut ifra alder kan skader plutselig oppstå på eldre tanker.
- Det bør etableres tilfredsstillende avrenning eller lekkasjesikring ved varmtvannstank.

Fare for fuktskade ved lekkasje/overtrykksventil fra tanken.
