# Tilstandsrapport

📍 Moseveien 4, 1940 BJØRKELANGEN

# gnr. 75, bnr. 193

Rapportdato: 30.11.2023

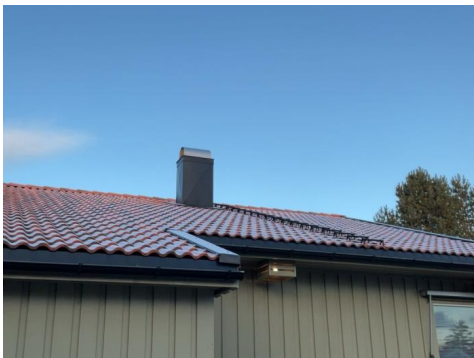
Taktekkingen er av betongtakstein og er fra 2013 iht. boet. Taket er besiktiget fra bakkenivå.

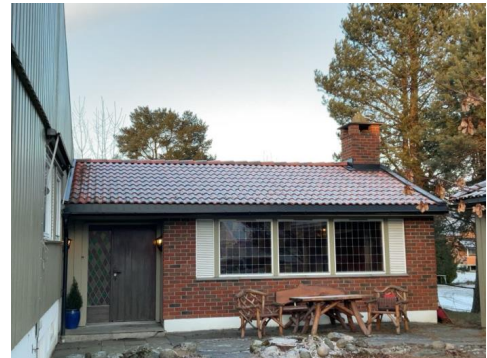
Takrenner, nedløp og beslag av metall.

Det bør monteres snøfangere.

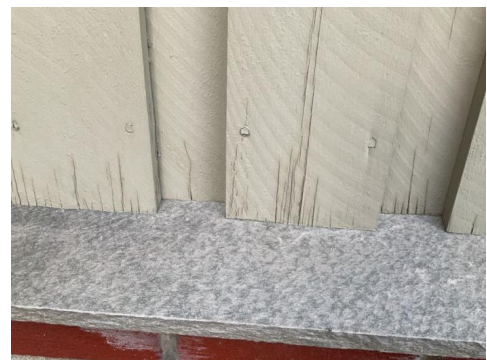
- Det er stedvise sprekkdannelser i forblending/utvendig puss.
- Det er værslitt/oppsprukket trevirke/trepaneler.

- Utvendige sprekkdannelser må tettes.
- Lokal utbedring/utskiftning bør utføres.

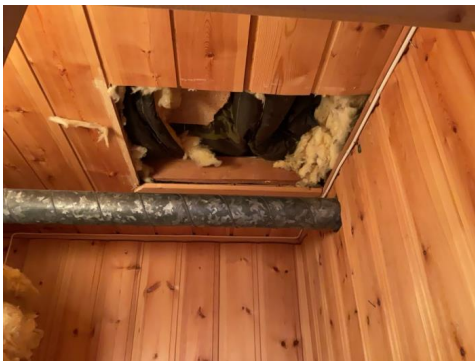
Saltakskonstruksjoner av tre med kaldloft/kryploft.

Det bør lages bedre adkomst til loftet og ytterligere undersøkelser av loftet anbefales.

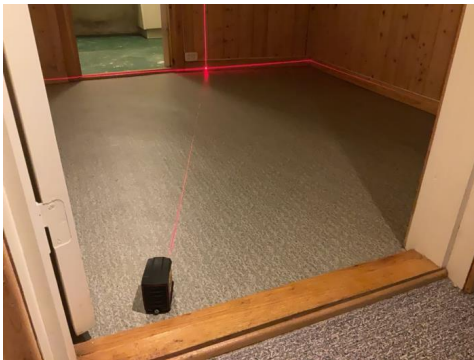
- Målt høydeforskjell på over 30 mm gjennom hele rommet. Tilstandsgrad 3 gis med bakgrunn i standardens krav til godkjente måleavvik.
- Målt høydeforskjell på mellom 10 - 20 mm innenfor en lengde på 2 meter. Tilstandsgrad 2 gis med bakgrunn i standardens krav til godkjente måleavvik.
- Målt høydeforskjell på over 20 mm innenfor en lengde på 2 meter. Tilstandsgrad 3 gis med bakgrunn i standardens krav til godkjente måleavvik.

- Målt høydeforskjell på over 15 mm gjennom hele rommet. Tilstandsgrad 2 gis med bakgrunn i standardens krav til godkjente måleavvik.

De største avvikene er i kjeller og i tilbygde deler. Det er stedvis gulvknirk i 1. etasje.

- For å få tilstandsgrad 0 eller 1 må høydeforskjeller rettes opp. Det vil imidlertid sjelden være økonomisk rasjonelt som et enkeltstående tiltak i en bolig som dette. Dersom boligen en gang skal renoveres, kan man vurdere slike tiltak.
- For å få tilstandsgrad 0 eller 1 må høydeforskjeller rettes opp. Ytterligere undersøkelser må foretas for å få kartlagt omfanget for utbedring.

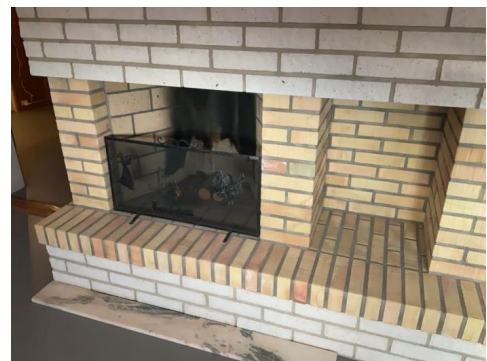
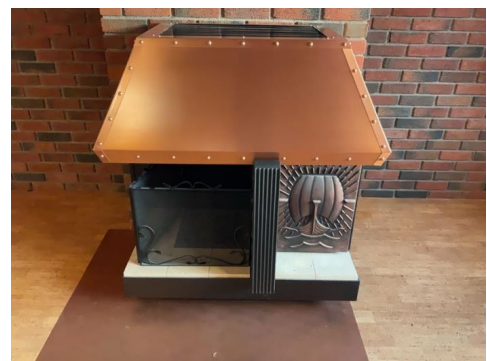
06.10.2023 Avvik: Eier har ikke sørget for at fyringsanlegget virker som forutsatt: Under tilsynet oppdaget vi at teglskorsteinen er innkledd. Du må sørge for at alle fire sidene er tilgjengelige for inspeksjon med hensyn til eventuelle sprekker i skorsteinen. Det er ikke tillatt å bruke kledninger, belegg eller tapet som skjuler tegloverflaten for inspeksjon.

06.10.2023 Avvik: Eier har ikke sørget for at fyringsanlegget virker som forutsatt: Under tilsynet oppdaget vi at avstanden fra sotluken til brennbart materiale er for liten. Dette gjelder sotluke til teglskorstein. Avstanden fra sotluke til brennbart materiale skal minimum være 300 mm.

- Pipe kan ikke brukes før den er utbedret forskriftsmessig.

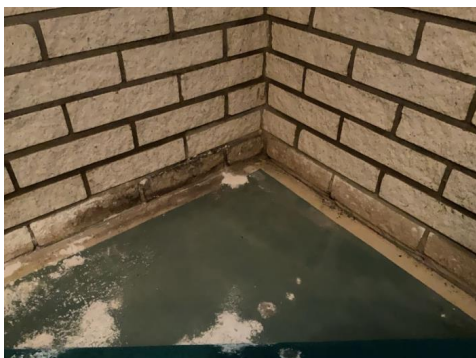
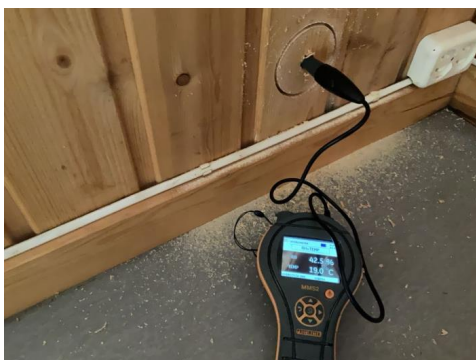
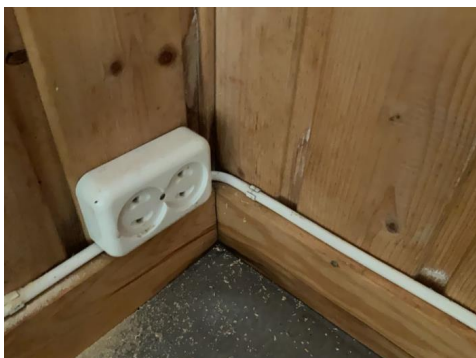
- Det er registrert fuktskjolder/fuktskader på overflater.

- Det er gjennom hulltaking påvist høyt fuktnivå inne i trekonstruksjonen i hulltakingen, men ikke påvist fuktskader i dette området. Høy luftfuktighet kan over tid føre til muggvekst eller sverting av materialer. Samtidig kan materialer og konstruksjoner bli ødelagt.

Det er stedvis fuktskjolder/svertesopp på utforede trevegger.  
Det er stedvis salt-/kalkutslag på grunnmur som indikerer fuktighet.

Med overflatesøk med fuktindikator Protimeter MMS ble det påvist forhøyede fuktverdier stedvis nederst på grunnmur og stedvis i betonggulv i kjelleretasje.

Grunnmur og betonggulv mot grunn på bygninger fra denne byggetiden er normalt ikke fuktsikret og kapillærsug av fukt kan forekomme.

- Det må foretas ytterligere undersøkelser for å fastslå omfang/årsak.
- Det påviste fuktnivå gir grunn til å overvåke konstruksjonen jevnlig for å se utvikling over tid, og eventuelt foreta tiltak for å unngå fuktskader.

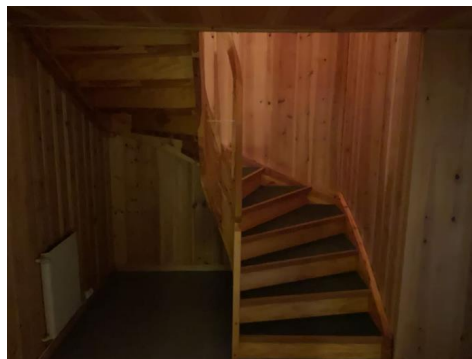
180 graders tretrapp.

- Åpninger er såpass store at det ut ifra sikkerhetsmessige forhold anbefales å lage mindre åpninger.
- Det bør gjøres lokale tiltak.
- Håndløper må monteres på vegg for å tilfredsstille krav på byggetidspunktet.

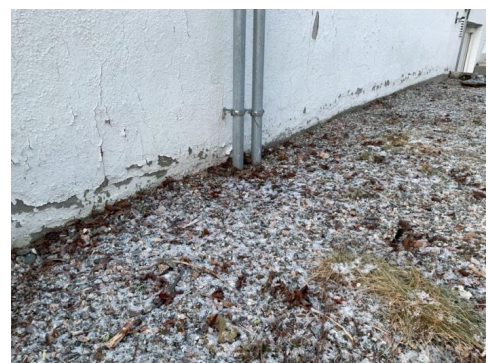
- Det er registrert horisontalriss som er symptom på jordtrykk.

Det ble påvist horisontalriss på grunnmur i bod i kjeller.

- Lokal utbedring må utføres.
