Moseveien 4, 1940 BJØRKELANGEN

# Tilstandsrapport

Befaringsdato: 27.11.2023    Rapportdato: 30.11.2023    Oppdragsnr.: 10816-23154    Referansenummer: IG9973

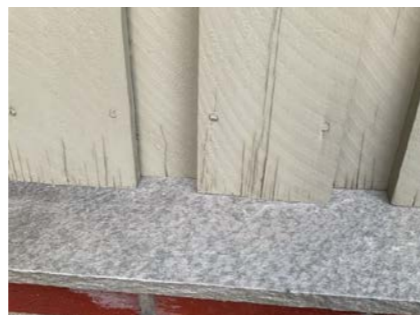
Vurdering av avvik: Det er stedvise sprekkdannelser i forblending/utvendig puss. Det er værslitt/ oppsprukket trevirke/trepaneler.

- Utvendige sprekkdannelser må tettes.
- Lokal utbedring/utskiftning bør utføres.

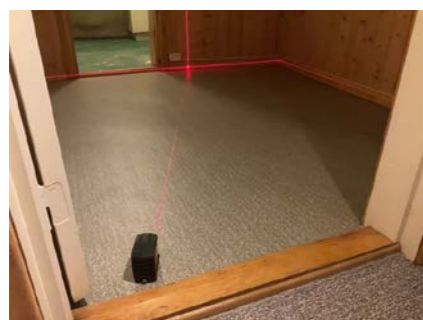
Vurdering av avvik: Målt høydeforskjell på over 30 mm gjennom hele rommet. Tilstandsgrad 3 gis med bakgrunn i standardens krav til godkjente måleavvik. Målt høydeforskjell på mellom 10 - 20 mm innenfor en lengde på 2 meter. Tilstandsgrad 2 gis med bakgrunn i standardens krav til godkjente måleavvik. Målt høydeforskjell på over 20 mm innenfor en lengde på 2 meter. Tilstandsgrad 3 gis med bakgrunn i standardens krav til godkjente måleavvik. Målt høydeforskjell på over 15 mm gjennom hele rommet. Tilstandsgrad 2 gis med bakgrunn i standardens krav til godkjente måleavvik. De største avvikene er i kjeller og i tilbygde deler. Det er stedvis gulvknirk i 1. etasje.

- For å få tilstandsgrad 0 eller 1 må høydeforskjeller rettes opp. Det vil imidlertid sjelden være økonomisk rasjonelt som et enkeltstående tiltak i en bolig som dette. Dersom boligen en gang skal renoveres, kan man vurdere slike tiltak.
- For å få tilstandsgrad 0 eller 1 må høydeforskjeller rettes opp. Ytterligere undersøkelser må foretas for å få kartlagt omfanget for utbedring.

Kostnadsestimat: 100 000 - 300 000

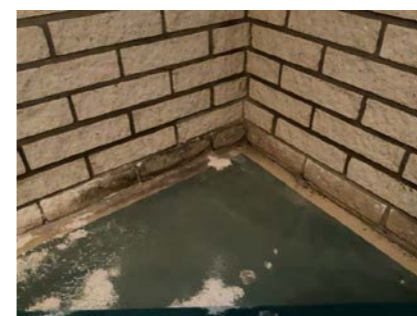
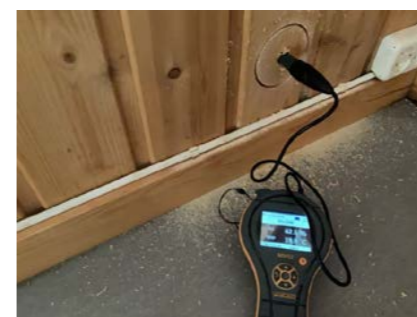
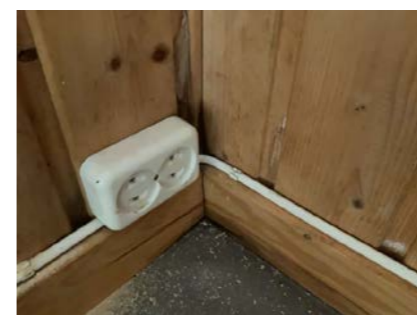
Vurdering av avvik: Det er registrert fuktskjolder/fuktskader på overflater. Det er gjennom hulltaking påvist høyt fuktnivå inne i trekonstruksjonen i hulltakingen, men ikke påvist fuktskader i dette området. Høy luftfuktighet kan over tid føre til muggvekst eller sverting av materialer. Samtidig kan materialer og konstruksjoner bli ødelagt. Det er stedvis fuktskjolder/svertesopp på utforede trevegger. Det er stedvis salt-/kalkutslag på grunnmur som indikerer fuktighet. Med overflatesøk med fuktindikator Protimeter MMS ble det påvist forhøyede fuktverdier stedvis nederst på grunnmur og stedvis i betonggulv i kjelleretasje. Grunnmur og betonggulv mot grunn på bygninger fra denne byggetiden er normalt ikke fuktsikret og kapilærsug av fukt kan forekomme. På generelt grunnlag bemerkes det at innredning av rom under terreng er risikokonstruksjon med tanke på fuktskader. Konsekvens/tiltak: Det må foretas ytterligere undersøkelser for å fastslå omfang/årsak. Det påviste fuktnivå gir grunn til å overvåke konstruksjonen jevnlig for å se utvikling over tid, og eventuelt foreta tiltak for å unngå fuktskader.

- Det må foretas ytterligere undersøkelser for å fastslå omfang/årsak.
- Det påviste fuktnivå gir grunn til å overvåke konstruksjonen jevnlig for å se utvikling over tid, og eventuelt foreta tiltak for å unngå fuktskader.

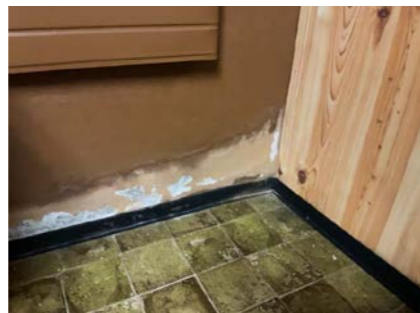
Våtrom > Kjeller > Vaskerom > Tilliggende konstruksjoner våtrom: Hulltaking er ikke foretatt da det ikke er fysisk mulig pga tilliggende konstruksjoner. Vaskerommet har vegger av Betong/lettbetong. Vurdering av avvik: Det er registrert symptom på fuktskader Med overflatesøk med fuktindikator Protimeter MMS ble det påvist forhøyede fuktverdier nederst på grunnmur og i betonggulv. Grunnmur og betonggulv mot grunn på bygninger fra denne byggetiden er normalt ikke fuktsikret og kapilærsug av fukt kan forekomme. Konsekvens/tiltak: Det må gjennomføres ytterligere undersøkelser. Det bør gjøres tiltak med fuktsikring av kjelleretasjen.

- Det må gjennomføres ytterligere undersøkelser.

Det bør gjøres tiltak med fuktsikring av kjelleretasjen.

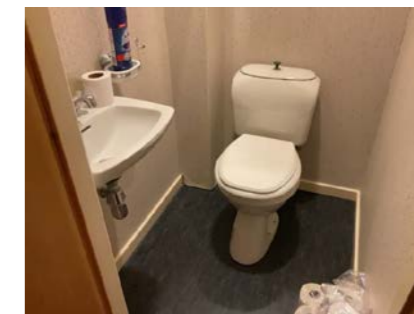
Spesialrom > 1. etasje > Toalettrom > Overflater og konstruksjon: Toalettrom består av: Gulvmont. wc og servant. Ventilasjon: Naturlig avtrekk med ventil. Vurdering av avvik: Toalettrom har kun naturlig avtrekk fra rommet, NS 3600 krever mekanisk avtrekk for å kunne gi TG 0/1. Det er påvist andre avvik: Vannkran er delvis defekt. Konsekvens/tiltak: Det må foretas tiltak for å lukke avviket. Mekanisk avtrekk bør etableres på

- Det må foretas tiltak for å lukke avviket.
- Mekanisk avtrekk bør etableres på toalettrom.

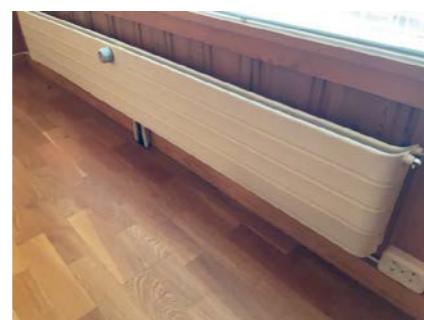
Tekniske installasjoner > Varmesentral: Oljefyranlegg med elektrisk kolbe. Det er kun elektrisk kolbe som er i bruk i dag. (Fyring med fossilt brensel i boliger er forbudt). Vurdering av avvik: Mer enn halvparten av forventet brukstid på varmesentral er oppbrukt. Konsekvens/tiltak: Det er ikke behov for utbedringstiltak siden varmesentralen fungerer i dag, men ut ifra alder kan skader plutselig oppstå på eldre anlegg.

- Det er ikke behov for utbedringstiltak siden varmesentralen fungerer i dag, men ut ifra alder kan skader plutselig oppstå på eldre anlegg.

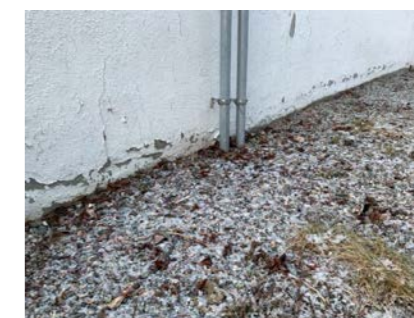
Vurdering av avvik: Det er ut ifra observasjoner påvist indikasjoner på at drenering/tettesjikt har begrenset effekt. Det mangler, eller på grunn av alder er det sannsynlig at det mangler, utvendig fuktsikring av grunnmuren ved kjeller/underetasje. Mer enn halvparten av forventet levetid på drenering er overskredet.

- Tiltak for redrening rundt boligen kan ikke utelukkes.
- Overvåk tilstanden jevnlig. For å få tilstandsgrad 0 eller 1 må dreneringen skiftes ut, men tidspunktet for når dette er nødvendig er vanskelig å si noe om. Bruken av underetg/kjeller vil og være avgjørende.
- Fuktsikring av muren må etableres inkl. klemlist.
- Det må foretas nærmere undersøkelser, det kan ikke utelukkes behov for tiltak.

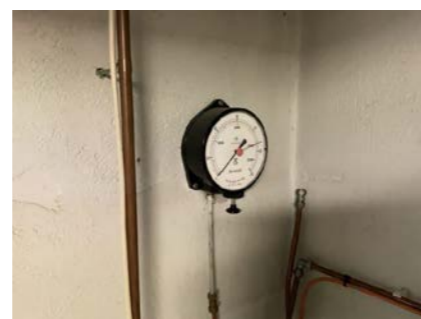
Vurdering av avvik: Det foreligger krav om sanering av oljetank. Kommunale krav: Oljetanker som er større enn 3 200 liter skal tømmes, rengjøres og graves opp for destruksjon. Oljetanker mindre enn 3 200 liter kan stå nedgravd, men de må tømmes, rengjøres og fylles med godkjent fyllingsmasse når de tas ut av bruk. Tankens påfyllingsrør skal låses eller forsegles og påmonteres skilt som viser at tanken ikke er i bruk for å hindre at utilsiktet påfylling skjer. Melding om at tanken er tatt ut av bruk skal sendes kommunalteknisk drift.

Oljetanken må saneres iht. kommunale krav.

Kostnadsestimat: 10 000 - 50 000
