Tilstandsrapport

Enebolig

Jepestigen 1, 2090 HURDAL

Befaringsdato: 16.01.2025

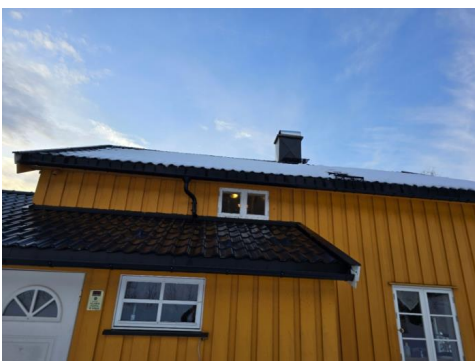
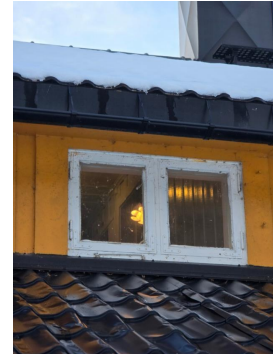
- Overvåk tilstanden jevnlig. For å få tilstandsgrad 0 eller 1 må tekingen skiftes ut, men tidspunktet for når dette er nødvendig er vanskelig å si noe om.

Plater med bulker bør skiftes.

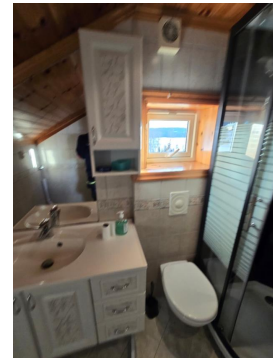
! TG 2 Vindu - Bad

Det er ved utvendig og innvendig inspeksjon påvist fuktslitasje.

For å lukke avviket må vinduet skifte. Det er likevel ikke vurdert til at det er umiddelbare behov for dette.

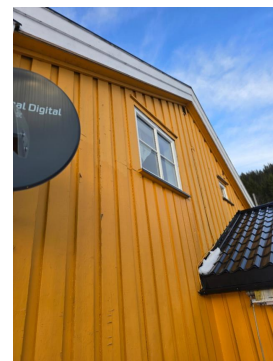
! TG 1 Vinduer - 2014

Bygningen har malte trevinduer med 2-lags glass.

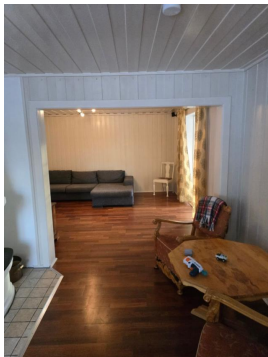
TG 1 Etasjeskille/gulv mot grunn

Ved enkel nivellering av stuen i 1. etasje måles det et totalt avvik i rommet på 8mm, og 3mm over en avstand på 2 meter.

Ved enkel nivellering av soverommet til høyre for trappen måles det et totalt avvik i rommet på 6mm, og 3mm over en avstand på 2 meter.

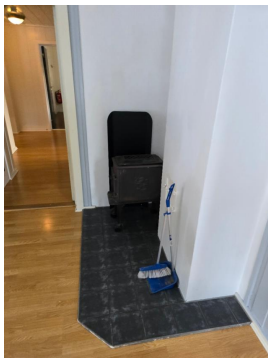
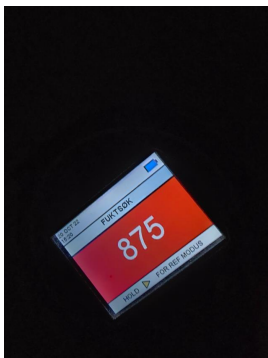
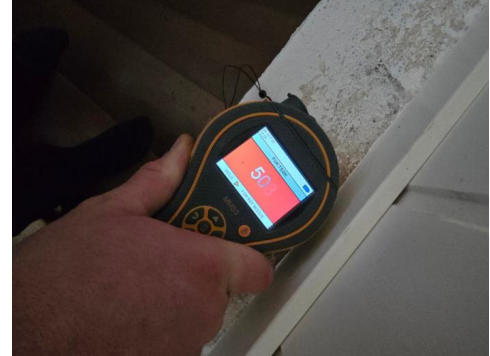
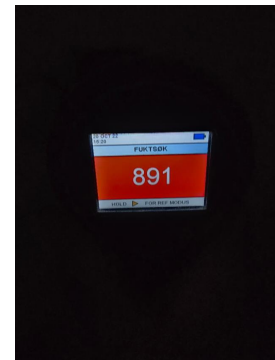
! TG 2 Kryp Kjeller

Bygningen har krypkjeller under trebjelkelag og stubbegulv.

Installere en større eller ekstra adkomstluke for å lette inspeksjon og vedlikehold.

Sørge for at adkomstveien er trygg og lett tilgjengelig.
