# Tilstandsrapport

Selveierleilighet

Nannestadvegen 526, 2032 MAURA

Befaringsdato: 05.05.2025

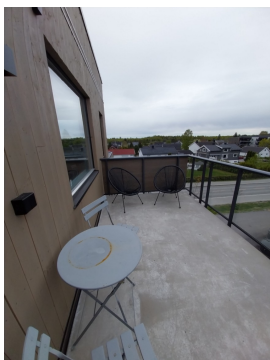
Glasset rekkverk og med laminert felt ved balkong.

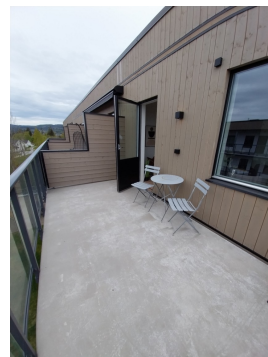
Åpen balkong mot sydvest.

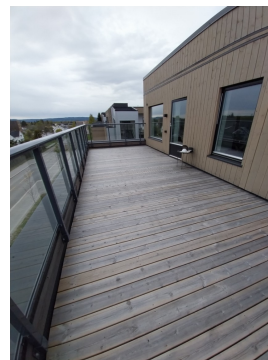
Åpen takterrasse mot sydøst

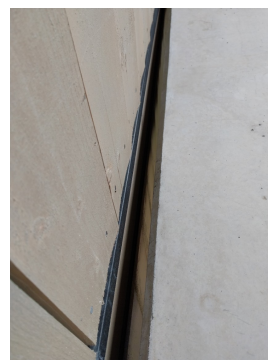
Åpen takterrasse mot sydøst og åpen balkong mot sydvest, adkomst fra stue/kjøkken. Terrasser fra byggeår. Gulvkonstruksjon terrasse fremstår med betongdekke, tettesjikt med A-papp, utlagt tilfarergulv og gulv med impregnerte terrassebord ved takterrasse. Gulvkonstruksjon ved balkong med betongdekke. Terrasser med glasset rekkverk og med laminert felt ved balkong. Skillevegger/levegge med liggende kledning mot naboterrasse. Montert strømstøpsel. Manglende beslag mellom yttervegg og balkong, beslag blir montert før salg.

Manglende beslag mellom yttervegg og åpen balkong.

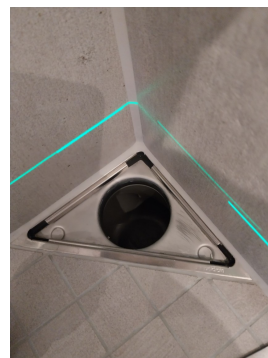
Badet er opplyst å være utført med smøremembran. Smøremembran og slukmansjett kunne ikke påvises ved slukpotte av plast. Fremlagt ferdigattest hvor uavhengig kontroll inngår som en del av dokumentasjonen.

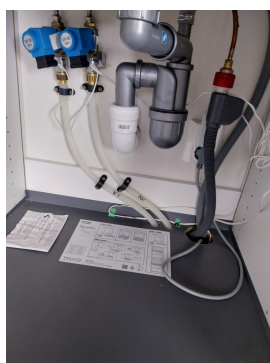
Kjøkken 4.etasje opplyst fra 2023. Innredning med laminerte fronter og skrog. Laminerte benkeplater. Veggflater over kjøkkenbenk med laminerte plater, overgang med mykfuge. Oppvaskum i metall. Integrerte hvitevarer med induksjonstopp, stekeovn, oppvaskmaskin og kjøl/frys. Ventilator fremstår tilknyttet balansert ventilasjonsanlegg. Kjøkken med lekkasjevakt og komfyrvakt. Manglende endemansjetter og varerør i kjøkkenbenk blir montert før salg.

Synlig PEX-rør, uten varerør og endemansjetter i kjøkkenbenk. Avviket er også kommentert under vannledninger.

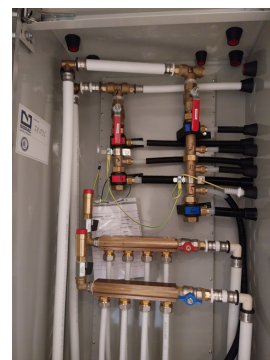
Fordelerskap med flislågt pop-up dør plassert på bad

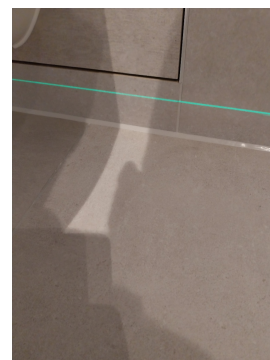
Etablert overløp til gulv med sluk via spalte under vegghengt toalett.

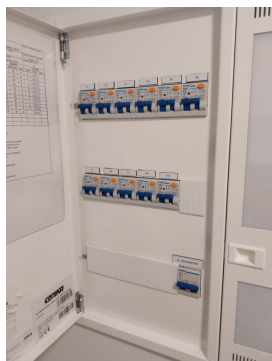
Sikringsskap plassert i bod.
