Tilstandsrapport

Enebolig

Sveiva 11, 0988 OSLO

Befaringsdato: 17.10.2024

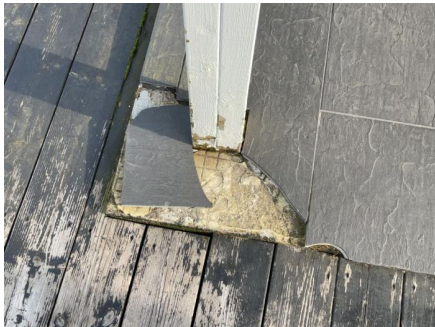
TG 1 Utvendige trapper

Sprekk i flis ved inngangspartiet.

- Det må foretas lokal utbedring.
