# Tilstandsrapport

Enebolig

Frøytlandsveien 299, 4485 FEDA

Befaringsdato: 17.09.2025

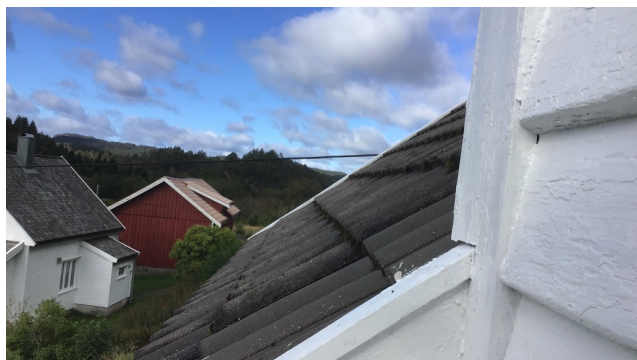
- Det er avvik:

Overvåk tilstanden jevnlig. For å få tilstandsgrad 0 eller 1 må tekkingen skiftes ut, men tidspunktet for når dette er nødvendig er vanskelig å si noe om.

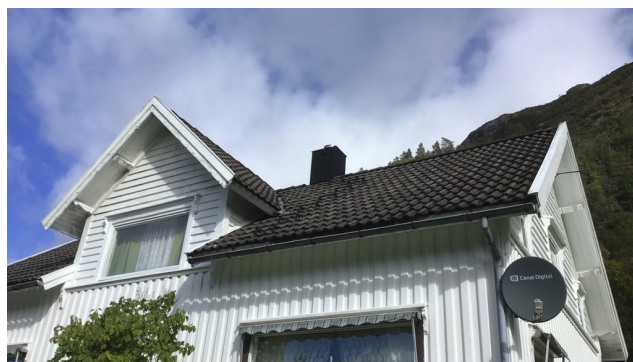
### Vurdering av avvik:

Årsak til registrert avvik er i hovedsak grunnet rennenes alder.

-Jevnlig ettersyn og takrenner samt renhold rengjøring vurderes som nødvendig. Dette vil bidra til at rene brukstid kan forlenges.

-Det anbefales montering av snøfangere på tak over områder hvor det foregår ferdsel på vinterstid.

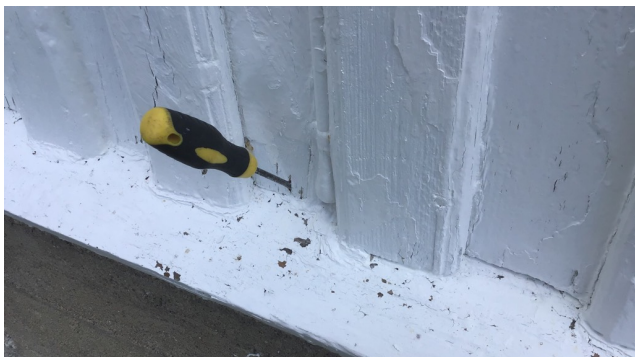
- Det er ingen eller liten lufting i nedre kant av kledning mot grunnmur.
- Det er påvist spredte råteskader i bordkledningen.

Punktvis råteskader i nedkant kledning

-Ytterligere undersøkelse og utskiftninger av råteskadete bord må påregnes.

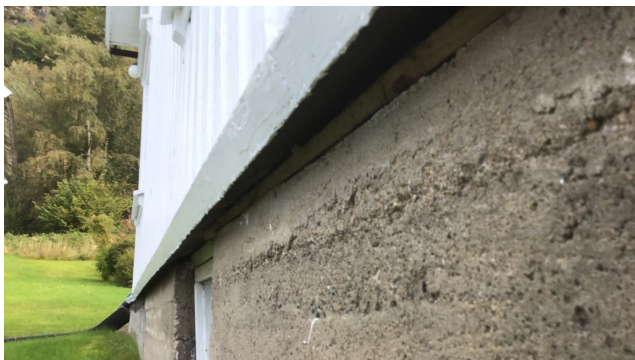
Begrenset lufting bak kledning

-Det bør foretas tiltak for å forbedre luftingen bak kledning samt etablering av muse band i nedre deler av konstruksjonen.

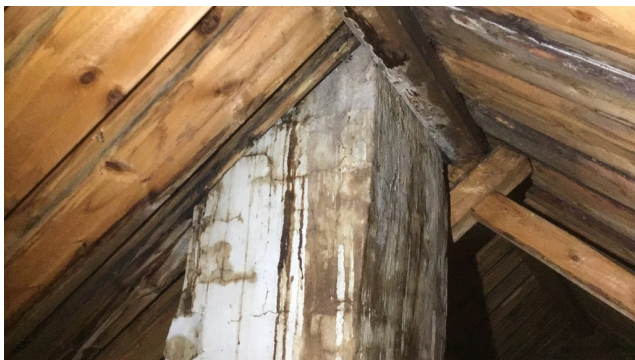
- Det er begrenset/dårlig ventilering av takkonstruksjonen.
- Det er registrert fukt merker rundt pipe som kan indikere lekkasje rundt pipe

Fukt merker rundt pipe

- Andre tiltak:
  - Det bør gjøres videre undersøkelser rundt pipe, tiltak kan ikke utelukkes
  - Lufting/ventilering bør forbedres med etablering av luftespalte nedkant tak og ventiler i gavl, som vil forbedre luftsirkulasjonen av kaldt loft betraktelig.

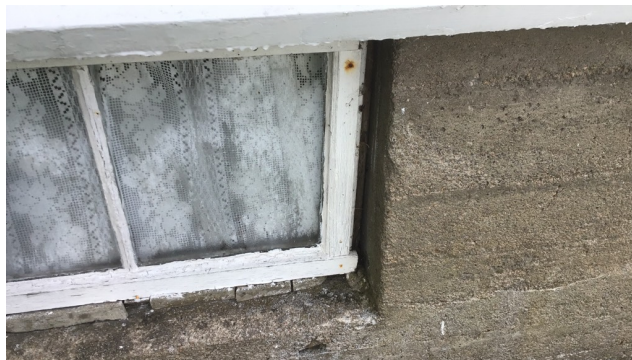
- Det er påvist avvik rundt innsettingsdetaljer.
- Karmene i vinduer er slitte og det er sprekker i treverket.

Det er registrert skader på vinduskarmer på div vinduer, årsaken vurderes å være fukt/mangelfull vedlikehold.

Råte skader i vindu og utettheter

Det må beregnes en del vedlikehold på eldre vinduer med enkelte utskiftninger på noe sikt på grunn av normal slitasje og elde.

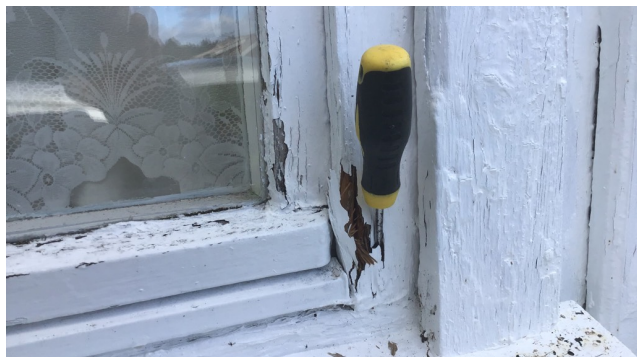
Skader i vinduskarm

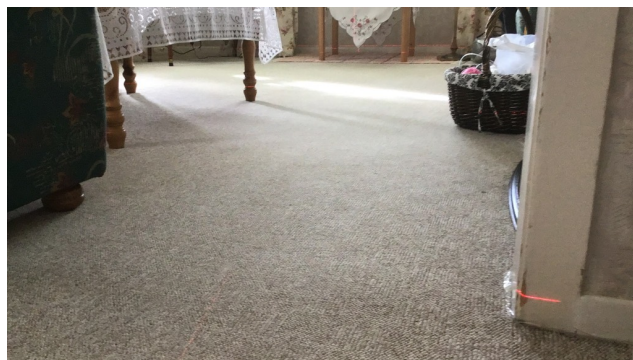
- Målt høydeforskjell på over 30 mm gjennom hele rommet.  
Tilstandsgrad 3 gis med bakgrunn i standardens krav til godkjente måleavvik.

- For å få tilstandsgrad 0 eller 1 må høydeforskjeller rettes opp. Det vil imidlertid sjelden være økonomisk rasjonelt som et enkeltstående tiltak i en bolig som dette. Dersom boligen en gang skal renoveres, kan man vurdere slike tiltak.

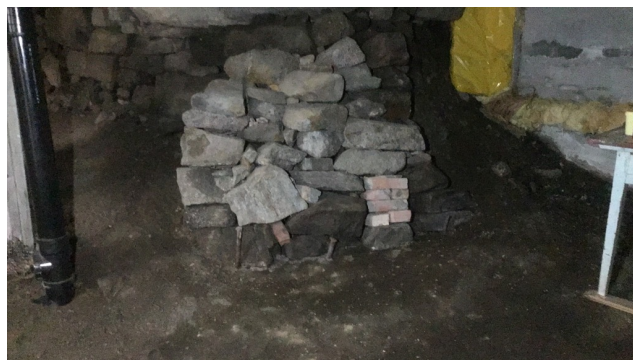
-Det er påvist synlige fukt i under etg./kjeller, hulltaking er derfor ikke nødvendig

-Noe mindre fuktvandring ble registrert ved søk i nedre del av grunnmur og synlig i gulv.

Dette har sammenheng med at det ikke ble brukt fuktsperre (plast) i gulv og fundamenter i denne byggeperioden som gjør at det alltid vil kunne bli noe oppsug av jordfuktighet

-Det må foretas tiltak for å utbedre årsak til fukt i kjelleren

-Ventileringen av kjelleren bør forbedres for å forhindre fuktskader i konstruksjonen

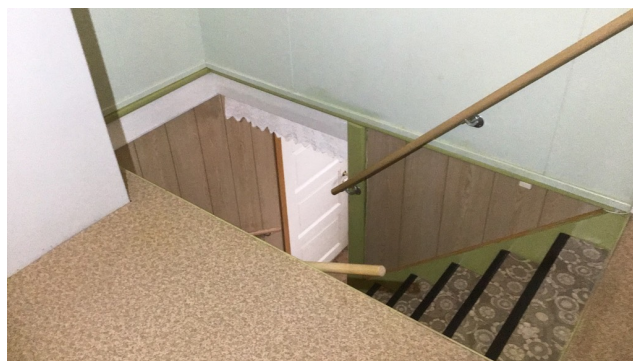
Mangler rekkverk langs trappeåpningen på loft

- Rekkverk må monteres for å lukke avviket.

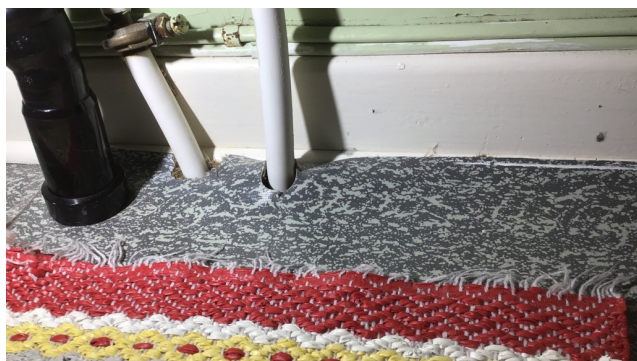
- Våtrommet har behov for omfattende oppgraderinger. For å sikre en løsning som oppfyller gjeldende krav, bør tettesjikt, sluk og røropplegg oppgraderes og dokumenteres.

utettheter rundt rør

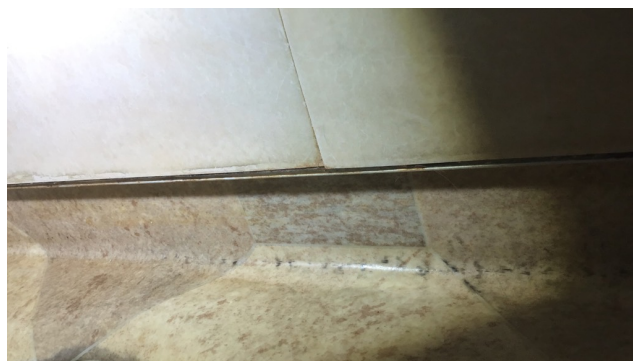
-Våtromsplater har fuktskader i nedkant i dusj og mangelfull fuging i underkant

-Det må gjøres tiltak på plater i dusj og i underkant

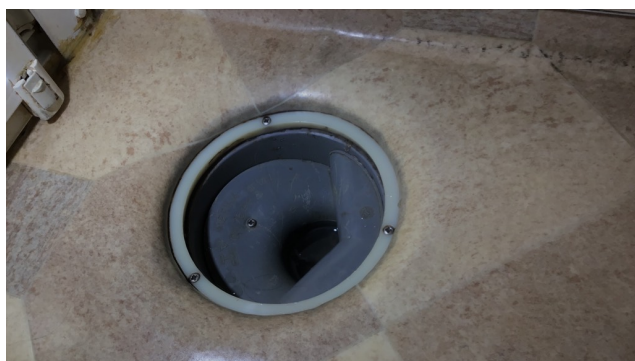
- Det er mulighet for at det kan forekomme vannlekkasje på våtrommet hvor vann ikke vil gå til sluk.
- Det er påvist avvik i fallforhold til sluk i forhold til krav i forskrift på byggetidspunktet.

- Et bad med manglende/reduert fall til sluk blir mindre funksjonelt og sikkert for brukeren. Dette kan medføre stående vann på gulvet, vann som ikke ledes effektivt til sluket, økt risiko for at vann renner ut av rommet og redusert sklisikkerhet på gulvet.
- Det må foretas utbedring av fallforhold.
- Det bør etableres avrenning inn til sluk for hele våtrommet.
- Det må foretas utbedring av avviket

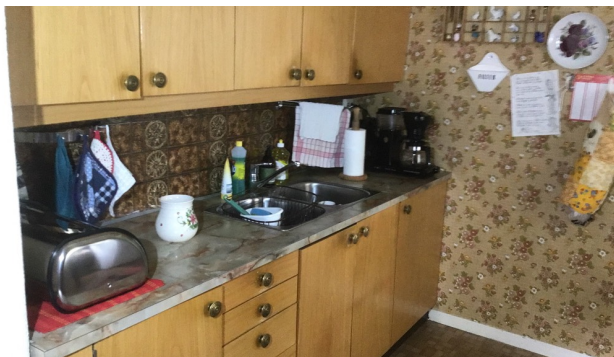
- Det er påvist skader på overflater/kjøkkeninnredning utover normal slitasjegrad.

- Det må påregnes lokal utbedring/utskifting.

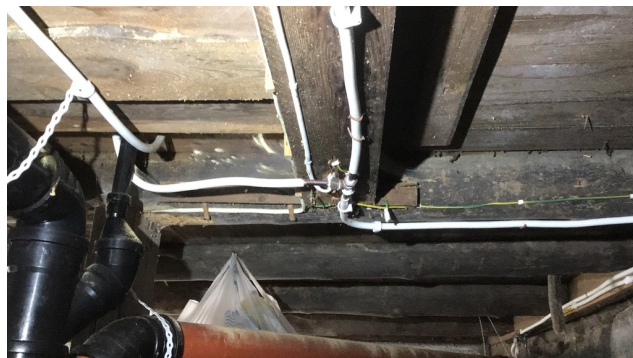
- Mer enn halvparten av forventet brukstid er passert på innvendige vannledninger.
- Det er avvik:

-Drenering fra rør i rør er mangelfull og øker faren for lekkasje som ikke går til sluk.

-Det bør lages avregning fra rør i rør anlegget til sluk

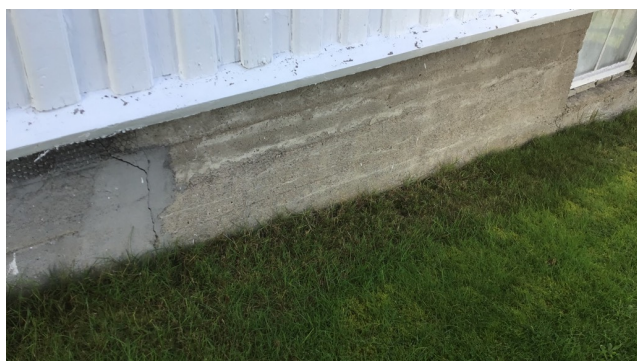
Grunnmur i naturstein med murt overflate utvendig. Mindre stedvis riss/sprekker i støpt overflate

- Grunnmuren har sprekke-dannelser.

- Lokal utbedring må utføres.

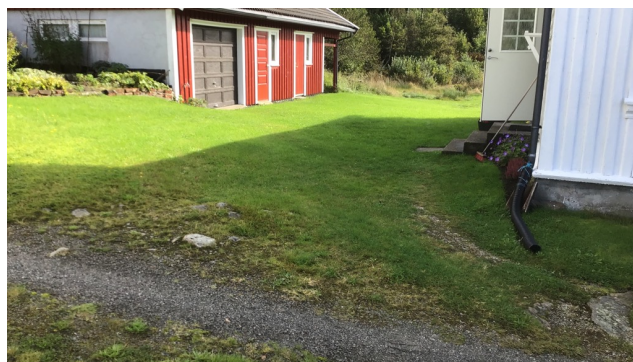
terreng skråner mot grunnmur

Terrengforhold og overvann (fra regn/snøsmelting mm) må holdes under oppsyn.

Terrengjustering må vurderes ved evt terreng arbeid, eller utbedring/fornyning av drenerings løsninger rundt boligen
