# Tilstandsrapport

Enebolig

Evjutunet 8, 3647 HVITTINGFOSS

Rapportdato: 24.04.2025

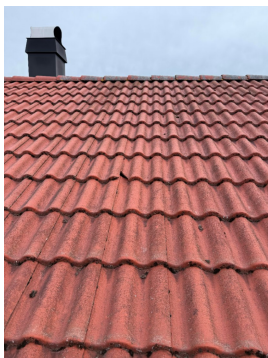
Bildet viser knekt takstein.

Takstein i kilrennene må kappes/tilpasses.

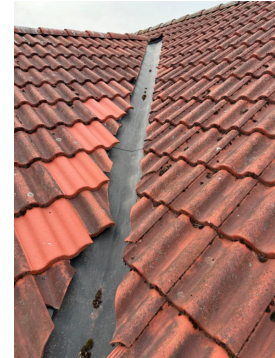
Bildet viser takstein som ikke er tilpasset kilrennen.

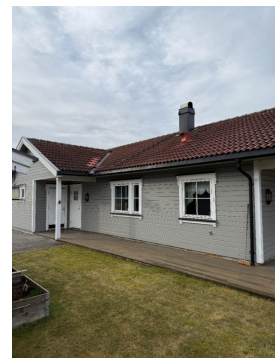
Bilde av taket.

- Det må monteres snøfangere for å oppfylle byggeårets krav.
- Overvåk tilstanden jevnlig. For å få tilstandsgrad 0 eller 1 må beslag/renner/nedløp skiftes ut, men tidspunktet for når dette er nødvendig er vanskelig å si noe om.

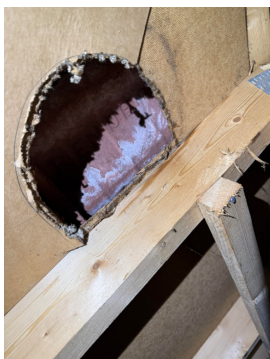
- Det er fra loft/kryploft påvist indikasjoner på at det er punktering av dampsperre, som medfører svekket effekt av dampsperrerefunksjonen.
- Det er påvist avvik rundt gjennomføringer i takflaten.
- Det er påvist fuktskjolder/skader i takkonstruksjonen.

Bildet viser synlig åpning i undertaket.

For å lukke avviket må dampsperran utbedres slik at kontinuitet og tett utførelse gjenopprettes.

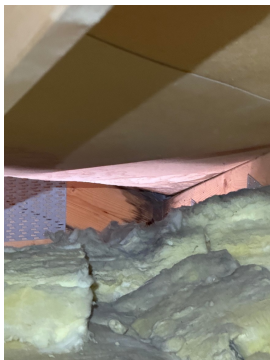
Det er registrert fuktskjolder på undertak og i taksperre i underkant av kilrennen.

Bildet viser fuktskjolder i taksperre i nedkant av kilrennen.

Det må gjøres nærmere undersøkelser vedrørende fukt i taksperre i nedre kant av kilrennen.

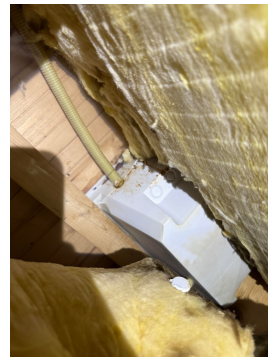
Redusert effekt av dampsperran kan medføre transport av fuktig inneluft inn i takkonstruksjonen, særlig i vinterhalvåret

Bildet viser spottkasse med brutt dampsperre.

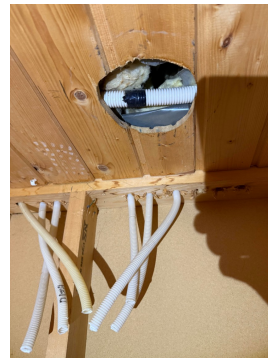
Bildet viser brutt dampsperre fra vaskerom.

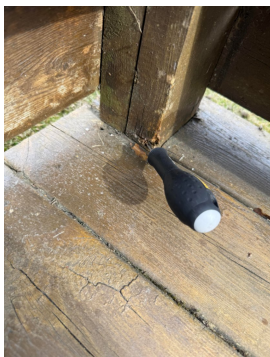
Det er stedvis registrert råteskader i rekkverk, terrassebord og treverk mot terreng.

Bildet viser terrasse med stedvis råteskader i rekkverk.

For å lukke avviket må skadet materiale fjernes og konstruksjonen utbedres. Dersom tiltak ikke utføres, kan det føre til videre nedbrytning, redusert bæreevne, personskafer ved bruk, samt forringet visuell og funksjonell kvalitet.

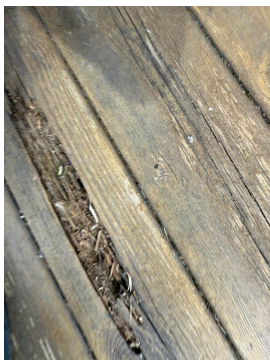
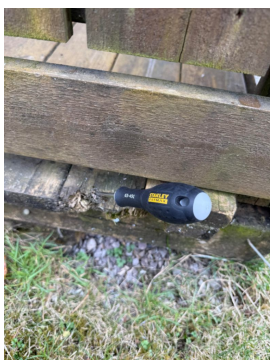
Bildet viser terrasse med stedvis råteskader i terrassebord.

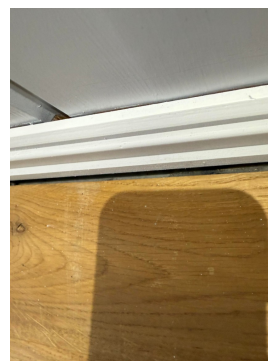
Bildet viser glippe i listverk i overgang mellom vegg og gulv.

For å lukke avviket må skadde og løse materialer skiftes ut eller etterbehandles. Dersom tiltak ikke utføres, kan det medføre videre skader, redusert funksjon og estetisk kvalitet. Det anbefales ytterligere undersøkelse vedrørende fuktskjolder over fordelingen til gulvvarmen.

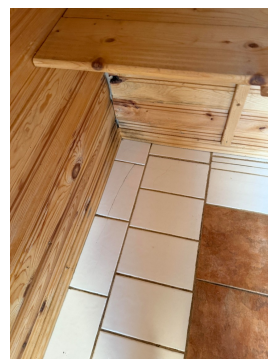
Bildet viser sprukne fliser i boden.

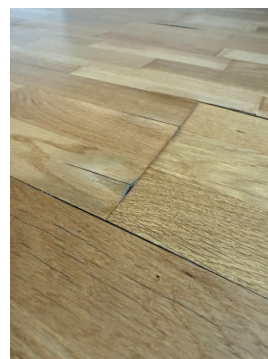
Bildet viser parkett med fuktskade på soverom.

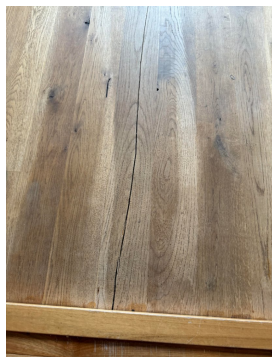
Bildet viser sprekke i gulvbord på soverom.

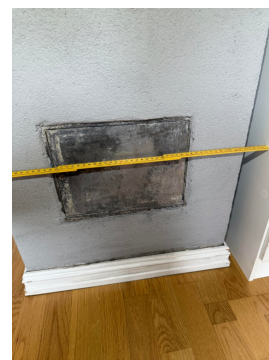
Bildet viser avstand til sotluke.

For å lukke avviket må skapet flyttes

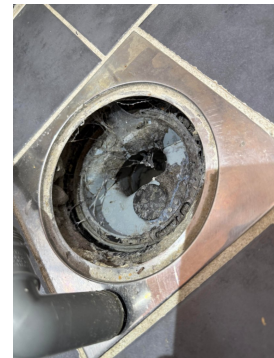
Bildet viser sluk ved vaskemaskin.

- Overvåk tilstanden jevnlig. For å få tilstandsgrad 0 eller 1 må tettesjiktet skiftes ut, men tidspunktet for når dette er nødvendig er vanskelig å si noe om.
- Det må gjøres nærmere undersøkelser. Manglende membran/tettesjikt medfører risiko for lekkasjer og fukt i konstruksjonen.

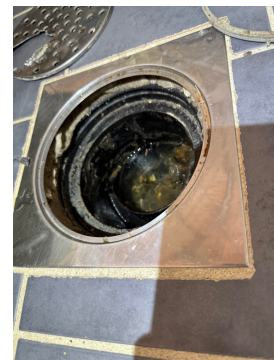
Bildet viser sluk under dusjkabinettet.

Det anbefales å benytte tett dusjkabinett, slik det gjøres i dag, for å redusere fuktbelastningen i dusjonen, da det ikke kunne konstateres membran under befaringen, samt at mer enn halvparten av forventet brukstid er oppbrukt.

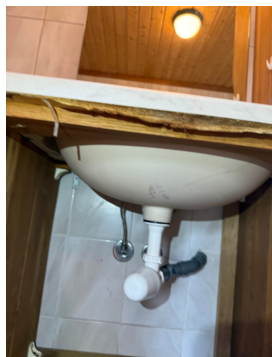
- Det er påvist skader på innredning.

Bildet viser svelling i benkeplate.

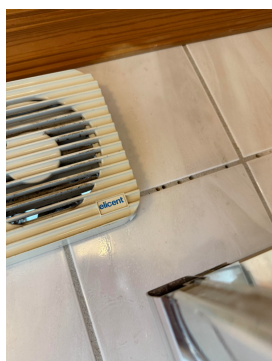
Bildet viser avtrekksviften på badet.

- Det bør etableres tilfredsstillende tilluft til våtrom f.eks. luftespalte ved dør e.l.
- Avtrekkssystemet må utbedres.

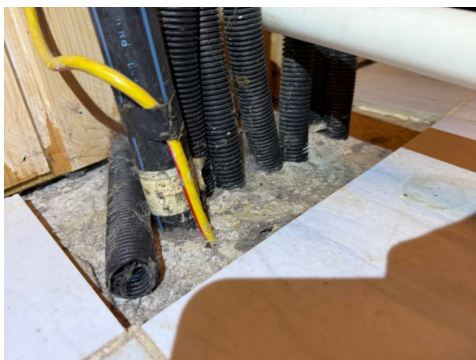
- Det er påvist mangelfull/feil utførelse rundt rørgjennomføringer e.l. som gir fare for fukt i konstruksjonen i våtsone.
- Det er påvist tegn på utettheter på våtrommet.
- Membran kan ikke konstateres (ikke synlig og det foreligger heller ikke dokumentasjon).

- Løsningen/utførelsen rundt rørgjennomføringer gir fare for fukt inn i konstruksjoner.

Bildet viser rørgjennomføring i gulver uten synlig tegn til membran.

- Overvåk konstruksjonen jevnlig. For å få tilstandsgrad 0 eller 1 må løsningen utbedres, men tidspunktet for når dette er nødvendig er vanskelig å si noe om.

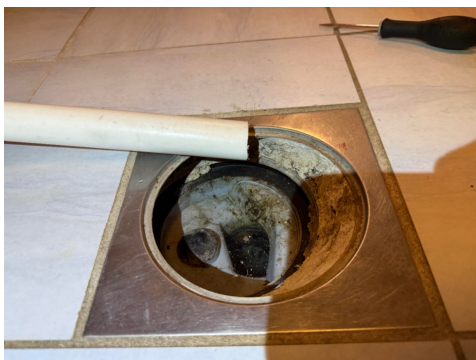
Bildet viser sluket uten synlig tegn til membran.

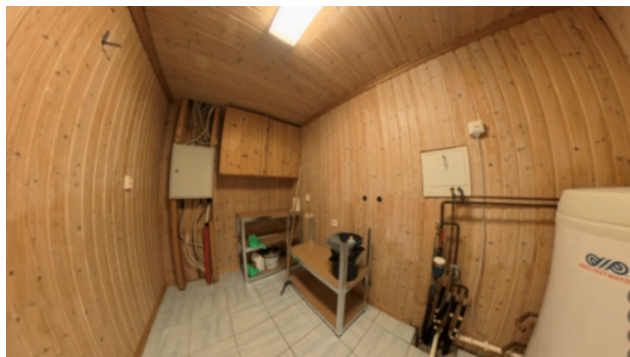
Bilde av vaskerom.

- Mekanisk avtrekk og tilluft må etableres.

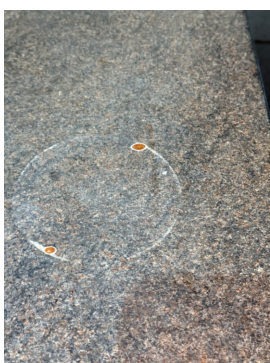
- Det er påvist skader på overflater/kjøkkeninnredning utover normal slitasjegrad.

Bilde av merke på benkeplaten.

- Det må påregnes lokal utbedring/utskiftning.
- Lekkasje må tettes. Strakstiltak nødvendig.

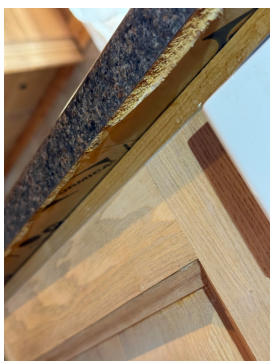
Det er registrert svelling i underkant av benkeplate.  
TG3 gjelder lekkasje fra avløpsrør under oppvaskkum

Bilde av svelling i underkant av benkeplaten.

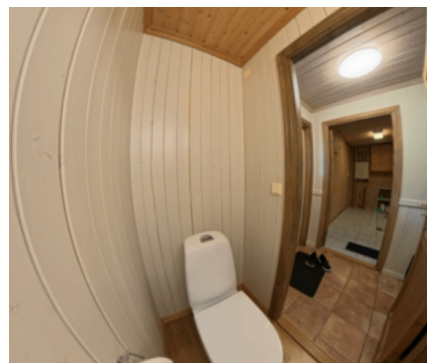
Bilde av toalettrom.

- Det bør etableres tilfredsstillende tilluft til toalettrom, f.eks. luftespalte ved dør e.l.
- Mekanisk avtrekk bør etableres på toalettrom.

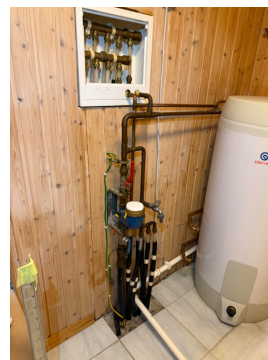
- Det er påvist at eventuelt lekkasjevann fra rør i rør system ikke ledes til sluk eller annen kompenserende løsning.
- Det mangler tettemuffer i enden av varerør på rør-i-rør-system.
- Fordelerskap mangler avløp til rom med sluk.
- Rørkursene på rør-i-rør systemet på vannledninger er ikke merket.

Bildet viser fordelerskap på vaskerom.

- Det bør foretas tiltak på anlegget som sikrer bedre løsning på eventuelt lekkasjevann fra rør i rør system.
- Det må monteres tettemuffer i enden av varerørene.

Basert på registrert avvik anbefales ytterligere undersøkelser og gjennomgang av en fagperson, som eventuelt må utføre nødvendige tiltak på anlegget.

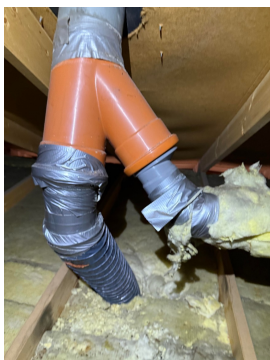
Bildet viser lufting fra avløp som ser ut til å være tilkoblet kjøkkenavtrekk.

Anlegget bør sjekkes av fagperson. For å lukke avviket må feilmonterte komponenter rettes. Dersom tiltak ikke gjennomføres, kan det føre til lukt og kondens problemer.

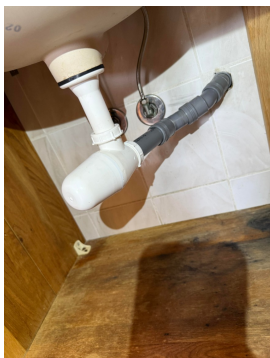
Bildet viser feilmontert vannlås under servant.

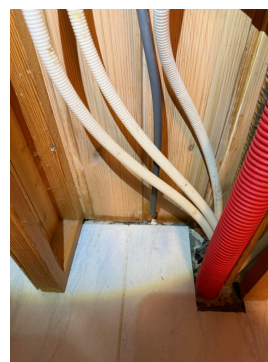
Bildet viser en kabel som ikke er tilstrekkelig festet.

**Ja Basert på avvik funnet under befaringen anbefales en utvidet el-kontroll.**

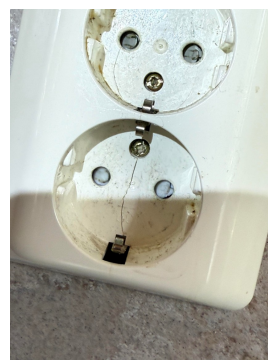
Bildet viser sprekk i stikkontakt på kjøkkenet.

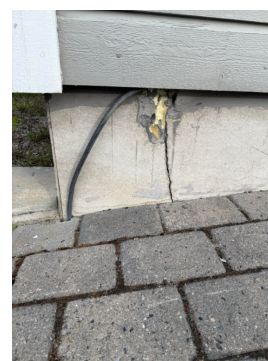
Bildet viser kabel som er ubeskyttet.

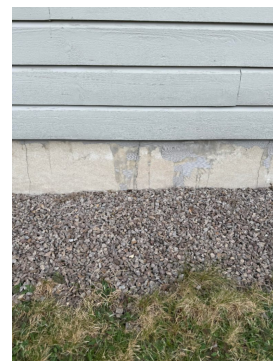
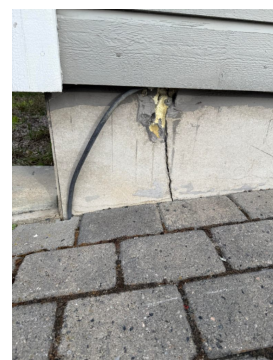
Det er påvist enkelte sprekker, riss og sår i grunnmuren.

Avviket vurderes til å være av estetisk karakter.

Bildet viser mindre riss og sår i grunnmurens overflate.

Lokal utbedring bør gjennomføres, og sprekken bør overvåkes over tid.

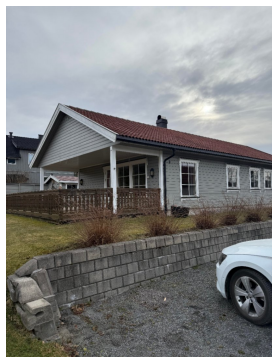
Bilde av støttemur.
