# Tilstandsrapport

📍 Løvsetdalen 4 A, 1188 OSLO

# gnr. 160, bnr. 588

Befaringsdato: 02.07.2025

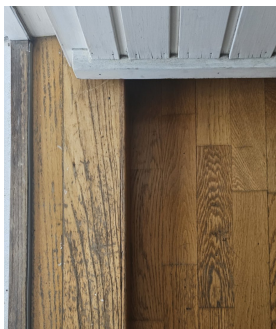
Balkongdør med alders- og bruksslitasje. Balkongdører produsert i 1984 har vesentlig dårligere isoleringsevne enn de som er produsert iht. dagens forskriftskrav. Risiko for punktering/skader er større på eldre glassruter.

Eldre slitt balkongdør.

En eventuell utskifting av balkongdøren vil blant annet medføre bedre varmeøkonomi.  
Dørene er mer enn 40 år gammel. Utskifting må påregnes på sikt.

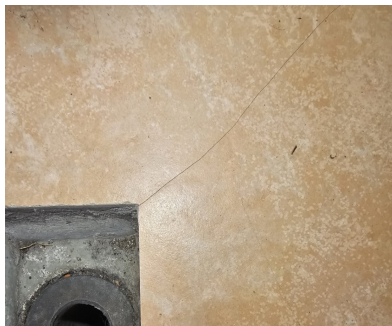
Sprekkdannelse i 1 gulvflis.

Sprekk i flis.

Sprukket flis bør skiftes.

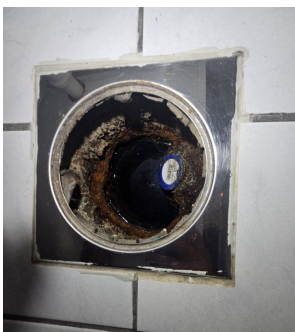
Sluk.

- Våtrommet må totalrenoveres. Alle forhold med tettesjikt, våtsone, sluk m.m. må dokumenteres.
- Manglende oppgradering av våtrommet medfører høy risiko for at konstruksjonene ikke vil tåle vanlig bruk av vann eller lekkasjer. Dette kan føre til fuktskader på tilstøtende konstruksjoner.
