# Tilstandsrapport

Enebolig med to sokkelleiligheter

St. Torleivs veg 5A, 5B og 5C, 2413 ELVERUM

Befaringsdato: 18.03.2025

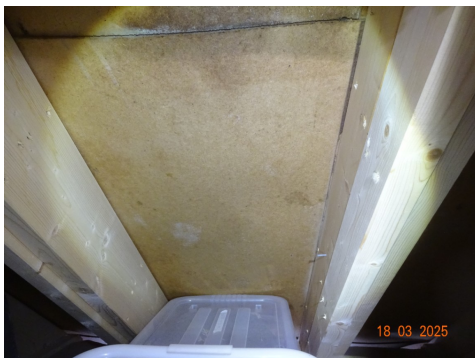
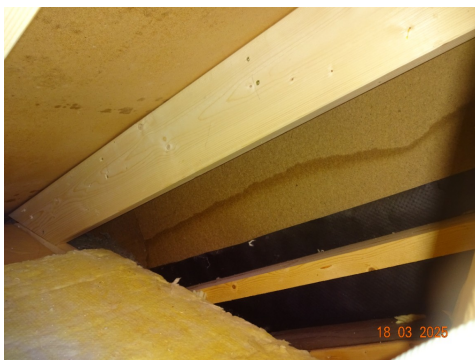
Det er påvist muggsopp/fuktmerker i undertak.

Anbefaler ytterligere undersøkelser.

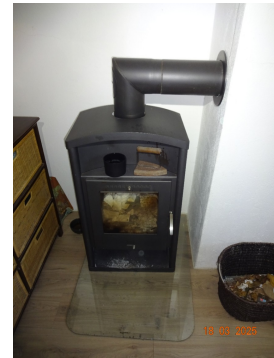
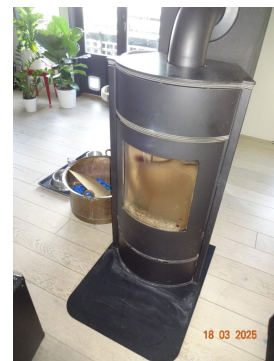
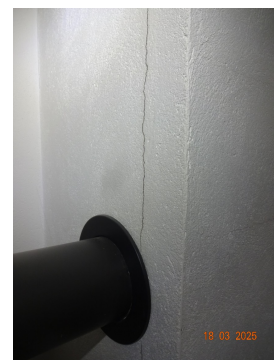
- Det er påvist sprekker og/eller riss i pipe.

Det er påvist riss i murpuss i pipe til leilighet 5B.

- Det må foretas lokal utbedring.

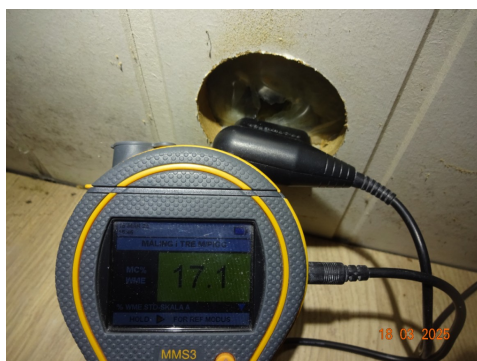
## ! TG 2 Rom Under Terreng

- Det er gjennom hulltaking påvist høyt fuktnivå inne i trekonstruksjonen i hulltakingen, men ikke påvist fuktskader i dette området. Høy luftfuktighet kan over tid føre til muggvekst eller sverting av materialer. Samtidig kan materialer og konstruksjoner bli ødelagt.
- Som generell regel anbefales det ikke å bruke innvendig dampsperre på kjelleryttervegger, når mer enn halve vegg høyden er under terreng, NBI anbefaling. Den normale fuktgjennomgang blir da hindret og fuktigheten blir stående i vegg.
- Det er påvist svertesopp nederst på veggplater ved hulltaking.  
Det er påvist fuktopptrekk i plate ved varmtvannsbereder i skap på bad/vaskerom i leilighet 5B.

- Det påviste fuktnivå gir grunn til å overvåke konstruksjonen jevnlig for å se utvikling over tid, og eventuelt foreta tiltak for å unngå fuktskader.

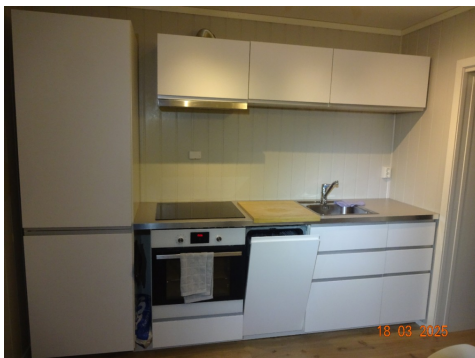
- Det er ikke påvist tegn på at det er montert lekkasjedeteksjon ved oppvaskmaskin/oppvaskkum, dette er et krav på kjøkkenet ut ifra alder.

- Det bør monteres lekkasjedeteksjon ved oppvaskmaskin/oppvaskkum.

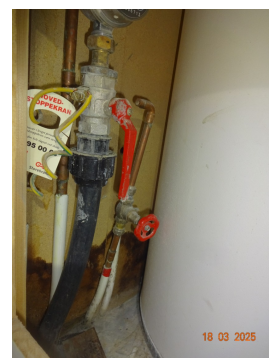
Ikke montert lekkasjestopper under kjøkkenbenk.

- Det må monteres tettemuffer i enden av varerørene.

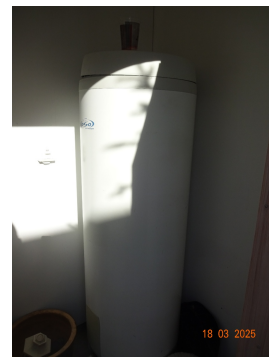
## ! TG 2 Varmtvannstank - 2

Eldre varmtvannsbereder plassert i skap på bad/vaskerom i 5B.

- Det er ikke behov for utbedringstiltak siden tanken fungerer i dag, men ut ifra alder kan skader plutselig oppstå på eldre tanker.
- Det bør etableres tilfredsstillende avrenning eller lekkasjesikring ved varmtvannstank.

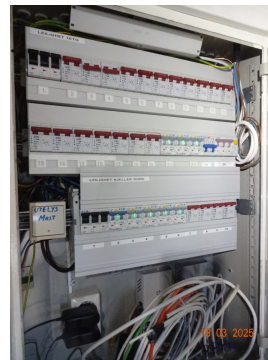
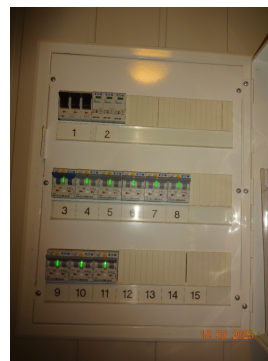
**Nei**  
**Ikke fremlagt samsvarserklæring på utførte arbeider.**  
**Montert el.billader og ny kurs i 2023. Utført av: firma.**
5. Foreligger det kontrollrapport fra offentlig myndighet – Det Lokale Eltilsyn (DLE) eller eventuelt andre tilsvarende kontrollinstanser med avvik som ikke er utbedret eller kontrollen er over 5 år?

Anbefaler el.kontroll på grunn av manglende samsvarserklæring.
