Oftebrolia 6, 4580 LYNGDAL

**Lyngdal/Oftebro – Stor, moderne
enebolig med fantastisk utsikt,
utleiedel og dobbel garasje!**

Tilstandsrapport

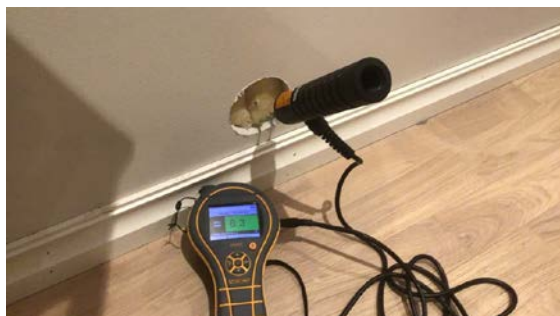
KJØKKEN

Parkett på gulv og malte slette vegger.

Det ble registrert lekkasjevarsler og komfyrvakt på kjøkkenet. Kjøkkenet har normal slitasje alder tatt i betrakt

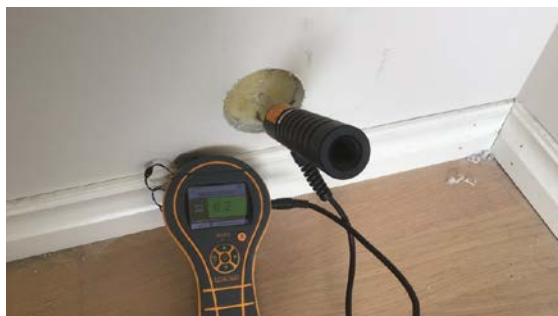
KJØKKEN

Innredning med slette fronter og laminerte benkeplater.
Integrert med komfyr, oppvaskmaskin, platetopp
Laminat på gulv og malte slette vegger.
Det ble registrert lekkasjesvarslere og komfyrvakt på kjøkkenet.
Kjøkkenet har normal slitasje alder tatt i betrakt

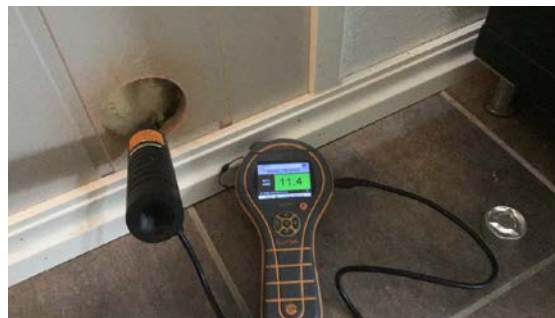
KJØKKEN

Det ble registrert lekkasjevarsler og komfyrvakt på kjøkkenet.

Kjøkkenet har normal slitasje alder tatt i betrakt
